Rapport de mission de repérage des matériaux et produits contenant de l'amiante avant travaux

Adresse :	93 BD FREDERIC CHAPLET - LES FOURCHES 2
CP - Ville :	53000 LAVAL
Référence client :	_00044000050000100126_
Date du repérage :	08/12/2016
Désignation :	Appartement n° 126 de type 3 situé au 08 ème étage

C Opérateur de repérage		D
Compagnie & Siret :	AC Environnement (N° 441355914)	Personne autorisant l'émission du rapport conformément à la norme NF 46-020 Nom : MORA Denis Date du rapport : 16/12/2016 A Riorges, le 16/12/2016

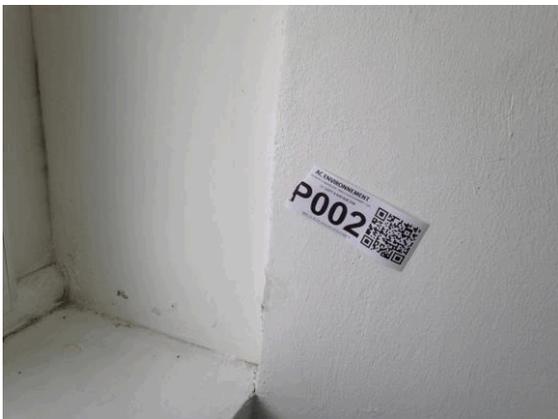
002HD001214 n°2 - 1 (P2)

LGT 126	Vol 5 (Loggia)	Murs et cloisons	Enduit ciment	P2	Réalisation d'un prélèvement	Refend loggia	002HD0012 14 n°2 - 1	P2	Enduit compact gris hétérogène + peinture	Négatif	Négatif sur analyse
LGT 126	Vol 5 (Loggia)	Murs et cloisons	Enduit ciment	P2	Sondage et extension de la zone homogène du prélèvement P2	Refend loggia	002HD0012 14 n°2 - 1	P2	Enduit compact gris hétérogène + peinture	Négatif	Négatif sur analyse
LGT 126	Vol 4 (Cuisine)	Murs et cloisons	Enduit plâtre	P8	Réalisation d'un prélèvement	Refend pièce humide	002HD0012 14 n°8 - 1 - 002HD0012 14 n°8 - 2	P8	Enduit plâtreux blanc + peintures multiples non séparable	Négatif	Négatif sur analyse
LGT 126	Vol 4 (Cuisine) - Vol 2 (SDB) - Vol 3 (W.C)	Murs et cloisons	Enduit plâtre	P8 - S3 - S4	Sondage et extension de la zone homogène du prélèvement P8	Refend pièce humide	002HD0012 14 n°8 - 1 - 002HD0012 14 n°8 - 2	P8	Enduit plâtreux blanc + peintures multiples non séparable	Négatif	Négatif sur analyse

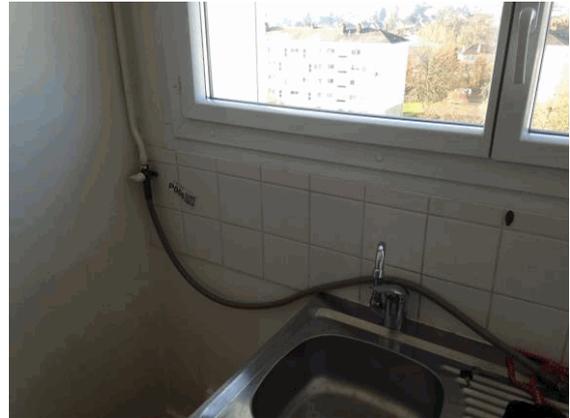
002HD001214 n°7 - 1 (P7)

P7	Equipements divers et accessoires	Evier	Tampon bitumineux noir - -	LGT 126 - Vol 4 (Cuisine)	
P8	Parois verticales intérieures et enduits	Murs et cloisons	Enduit plâtreux blanc + peintures multiples non séparable - Refend pièce humide -	LGT 126 - Vol 4 (Cuisine)	
P9	Parois verticales intérieures et enduits	Murs et cloisons	Enduit plâtreux blanc - Cloison et doublage pièces sèches -	LGT 126 - Vol 1 (Dégagement)	
P10	Plafond et faux-plafonds	Plafonds	Enduit plâtreux blanc + peinture non séparable - Platre sur bois (plafond placard) -	LGT 126 - Vol 1 (Dégagement)	
P11	Parois verticales intérieures et enduits	Murs et cloisons	Enduit plâtreux blanc + peinture non séparable - Cloison et doublage pièces humides -	LGT 126 - Vol 2 (SDB)	
P12	Revêtement de mur	Revêtement de mur	Colle beige - -	LGT 126 - Vol 2 (SDB)	
P13	Plafond et faux-plafonds	Plafonds	Enduit plâtreux blanc avec couche en papier + peinture non séparable - Plafond pièces humides -	LGT 126 - Vol 3 (W.C)

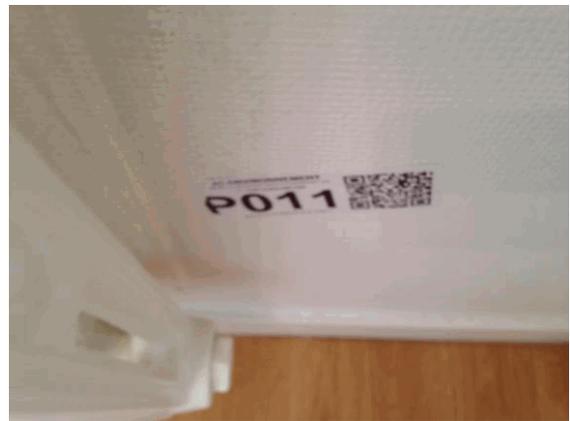
002HD001214 n°11 - 1 (P11)

LGT 126	Vol 3 (W.C) - Vol 4 (Cuisine)	Murs et cloisons	Enduit plâtre	S7 - S8	Sondage et extension de la zone homogène du prélèvement P11	Cloison et doublage pièces humides	002HD0012 14 n°11 - 1 - - 002HD0012 14 n°11 - 2	P11	Enduit plâtreux blanc + peinture non séparable	Négatif	Négatif sur analyse
LGT 126	Vol 6 (Chambre 1)	Murs et cloisons	Enduit plâtre	P15	Réalisation d'un prélèvement	Porteur pièces sèches	002HD0012 14 n°15 - 1 - - 002HD0012 14 n°15 - 2	P15	Enduit plâtreux blanc avec couche en papier + peinture non séparable	Négatif	Négatif sur analyse
LGT 126	Vol 7 (Chambre 2) - Vol 6 (Chambre 1) - Vol 8 (Séjour) - Vol 1 (Dégagement)	Murs et cloisons	Enduit plâtre	S11 - S12 - S13 - S14	Sondage et extension de la zone homogène du prélèvement P15	Porteur pièces sèches	002HD0012 14 n°15 - 1 - - 002HD0012 14 n°15 - 2	P15	Enduit plâtreux blanc avec couche en papier + peinture non séparable	Négatif	Négatif sur analyse
