Rapport de mission de repérage des matériaux et produits contenant de l'amiante avant travaux

Adresse :	7 PLACE ABBE DE L EPEE - LES FOURCHES 3 SPECIAUX
CP - Ville :	53000 LAVAL
Référence client :	_00045000020000100022_
Date du repérage :	17/07/2017
Désignation :	Appartement n° 22 de type 3 situé au RDC

C	Opérateur de repérage	D	Personne autorisant l'émission du rapport conformément à la norme NF 46-020
Compagnie & Siret :	AC Environnement (N° 441355914)	Nom :	MORA Denis
Nom :	ALLEE Alain	Date du rapport :	02/08/2017
Accompagnateur :	D.JOUSSELIN (0 800 400 100)		A Riorges, le 02/08/2017
Date de repérage :	17/07/2017

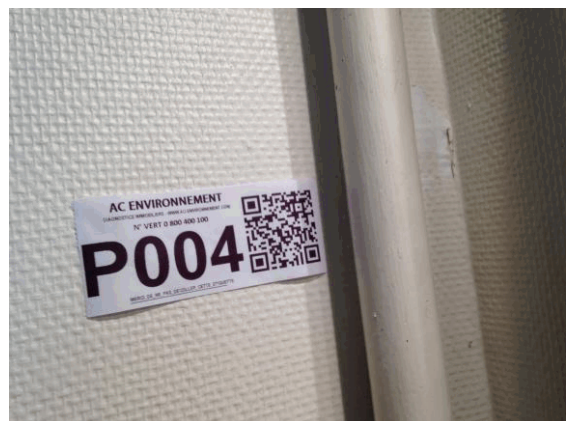
002VZ000034 n°4 - 2 (P4)

Plan	Localisation	Composant	Partie composant	Descriptif de l'action menée				Laboratoire			Conclusion
				Réf action	Observation	Précision loc.	Ref photo	Ref Prél.	Descriptif	Résultat	
Appartement n22	Vol 4 (Salle d'eau)	Murs et cloisons	Enduit plâtre porteurs pièces humides	P3	Réalisation d'un prélèvement		002VZ000 034 n°3 - 1 - 002VZ000 034 n°3 - 2	P3	Enduit plâtreux blanc en vrac + peintures multiples non séparable	Négatif	Négatif sur analyse
Appartement n22	Vol 5 (W.C) - Vol 2 (Cuisine)	Murs et cloisons	Enduit plâtre porteurs pièces humides	S1 - S2	Sondage et extension de la zone homogène du prélèvement P3		002VZ000 034 n°3 - 1 - 002VZ000 034 n°3 - 2	P3	Enduit plâtreux blanc en vrac + peintures multiples non séparable	Négatif	Négatif sur analyse
Appartement n22	Vol 4 (Salle d'eau)	Murs et cloisons	Enduit plâtre cloisons pièces humides	P4	Réalisation d'un prélèvement		002VZ000 034 n°4 - 1 - 002VZ000 034 n°4 - 2	P4	Enduit plâtre cloisons pièces humides	Négatif	Négatif sur analyse

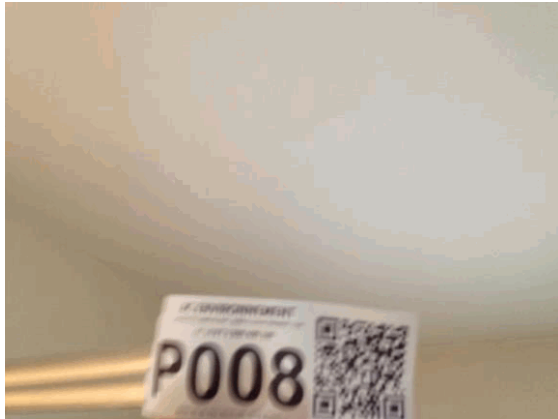
002VZ000034 n°8 - 1 (P8)

Appartement n22	Vol 4 (Salle d'eau)	Plafonds	Enduit plâtre pièces humides	P8	Réalisation d'un prélèvement		002VZ00034 n°8 - 1	P8	Enduit plâtreux blanc en vrac + peinture non séparable + toile fibreuse blanche en faible quantité non séparable	Négatif	Négatif sur analyse
Appartement n22	Vol 5 (W.C) - Vol 2 (Cuisine)	Plafonds	Enduit plâtre pièces humides	S20 - S21	Sondage et extension de la zone homogène du prélèvement P8		002VZ00034 n°8 - 1	P8	Enduit plâtreux blanc en vrac + peinture non séparable + toile fibreuse blanche en faible quantité non séparable	Négatif	Négatif sur analyse
