Rapport de mission de repérage des matériaux et produits contenant de l'amiante avant travaux

Adresse :	RES BEAULIEU
CP - Ville :	53200 CHATEAU GONTIER
Référence client :	_0005700005_
Date du repérage :	02/12/2016
Désignation :	Bâtiment composé de 1 cage et de 3 étages

A		B	
Designation de l'immeuble		Propriétaire / Donneur d'ordre	
Adresse :	RES BEAULIEU 53200 CHATEAU GONTIER	<u>Propriétaire</u> : O.P.H. MAYENNE HABITAT	<u>Donneur d'ordre</u> : O.P.H. MAYENNE HABITAT
Référence client :	_0005700005_	<u>Adresse</u> : 10 RUE AUGUSTE BEUNEUX - CS 62039 53020 LAVAL CEDEX 9	<u>Adresse</u> : 10 RUE AUGUSTE BEUNEUX - CS 62039 53020 LAVAL CEDEX 9
Désignation :	Bâtiment composé de 1 cage et de 3 étages		
Date de construction :

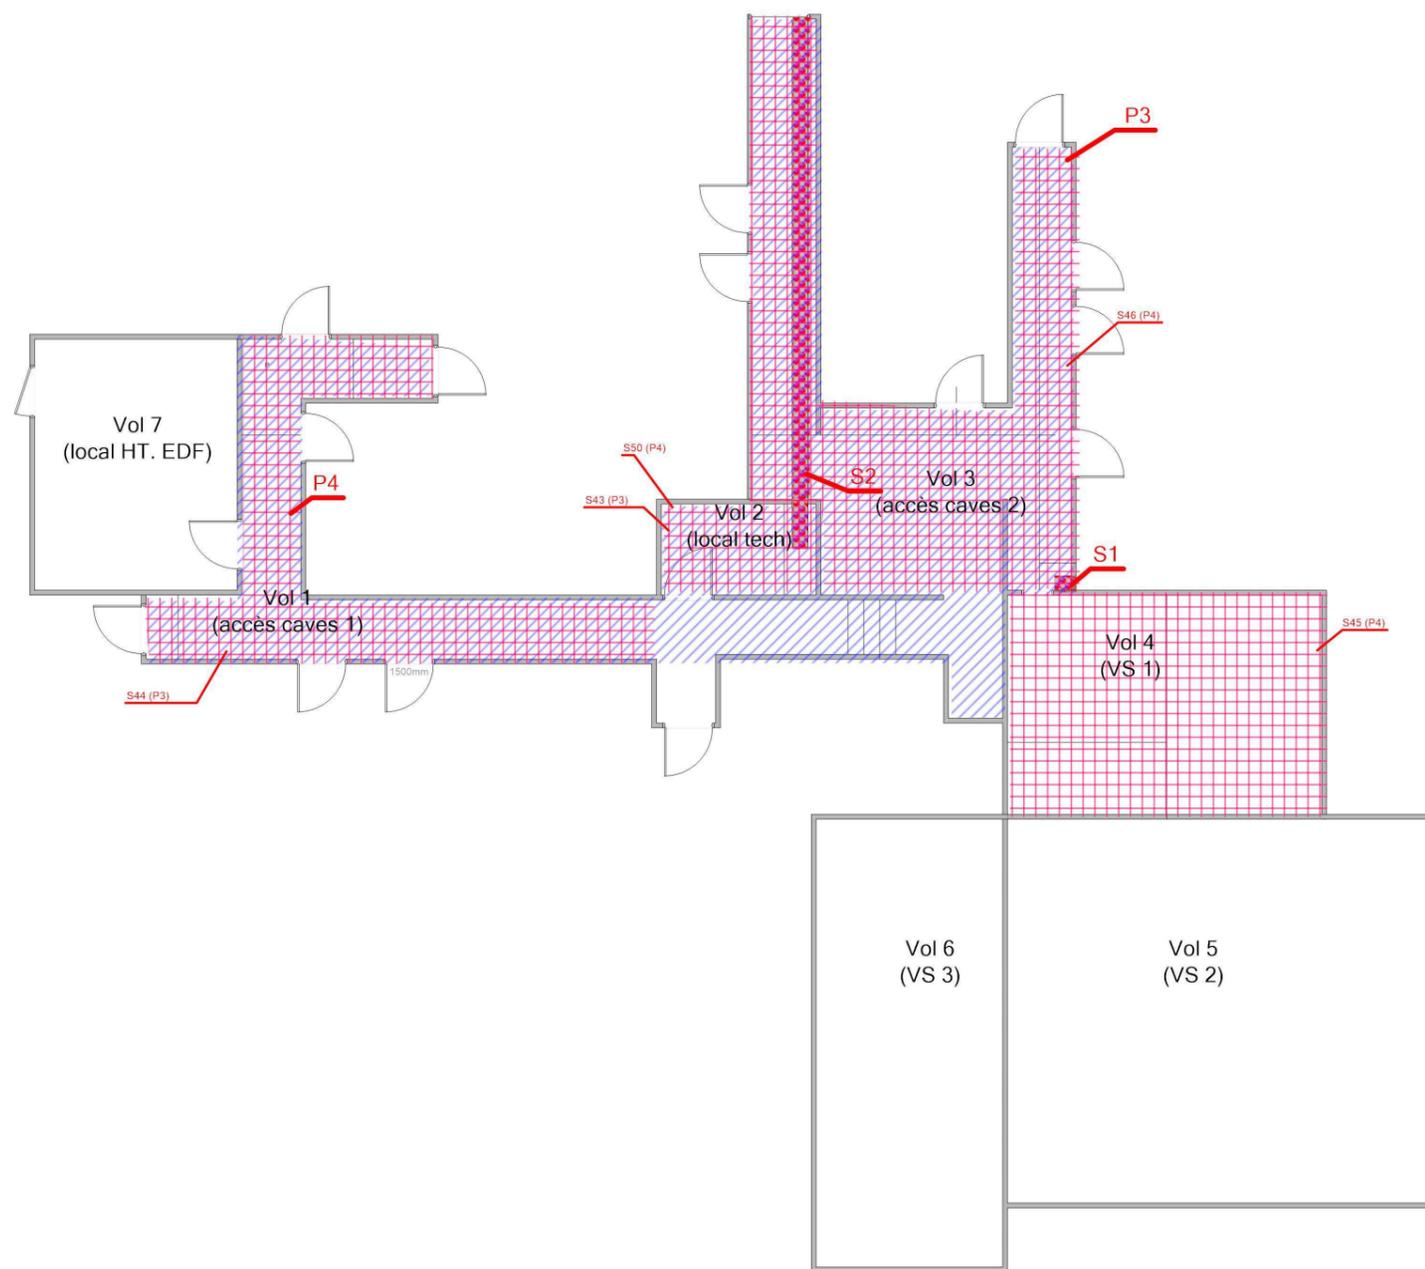
SOUS-SOL - MPCA TOUTES CATÉGORIES CONFONDUES

S1: Conduit en fibres-ciment
	P3 : Chappe maigre (base ciment) (Matériau compact gris/beige)
	S2: Conduit en fibres-ciment
	P4 : Joints panneau / plaques(Enduit blanc entre panneaux fibrolith)

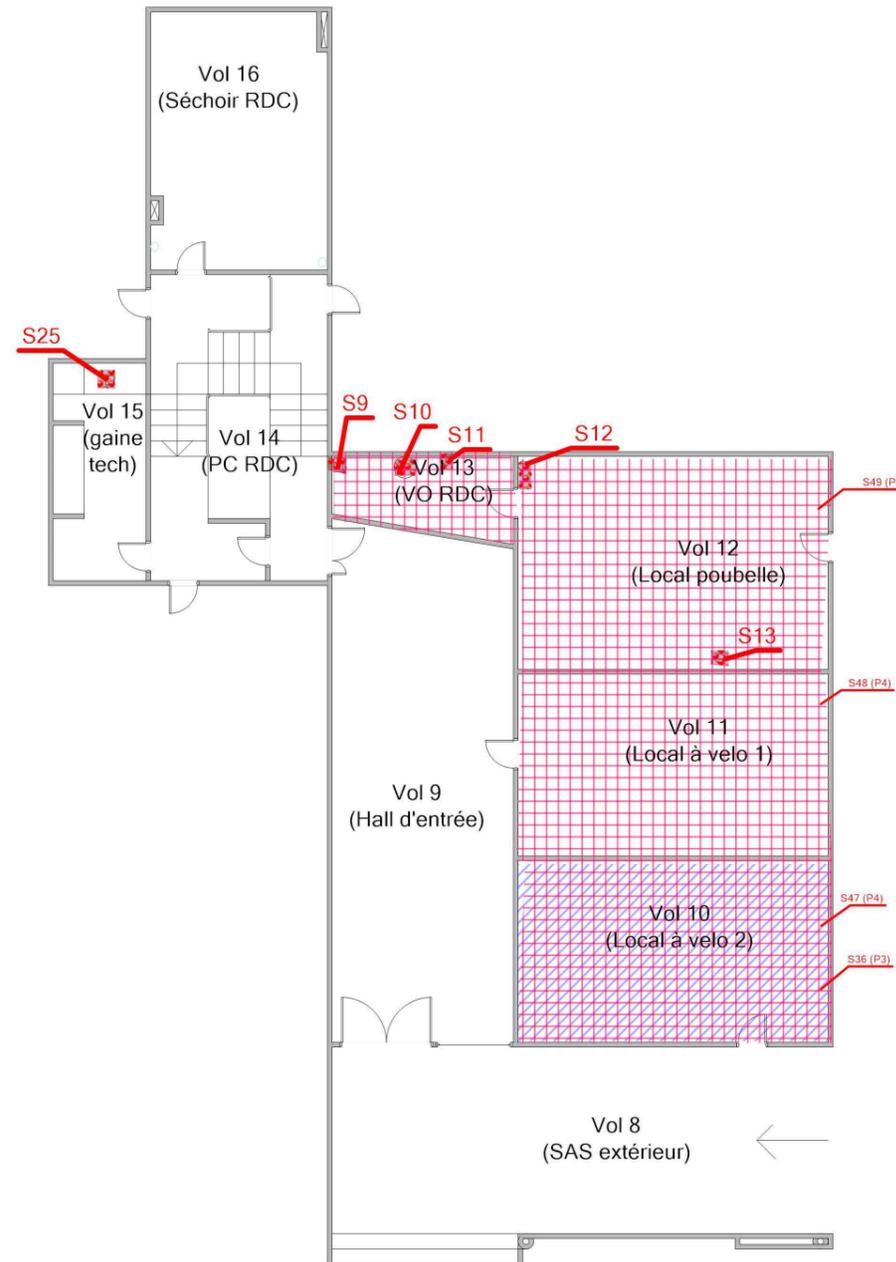
PC RDC - MPCA TOUTES CATÉGORIES CONFONDUES

S12: Conduit en fibres-ciment
	S13: Conduit en fibres-ciment
	S11: Conduit en fibres-ciment
	P3 : Chappe maigre (base ciment) (Matériau compact gris/beige)
	S10: Conduit en fibres-ciment
	S9: Conduit en fibres-ciment
	P4 : Joints panneau / plaques(Enduit blanc entre panneaux fibrolith)
	S25: Conduit en fibres-ciment

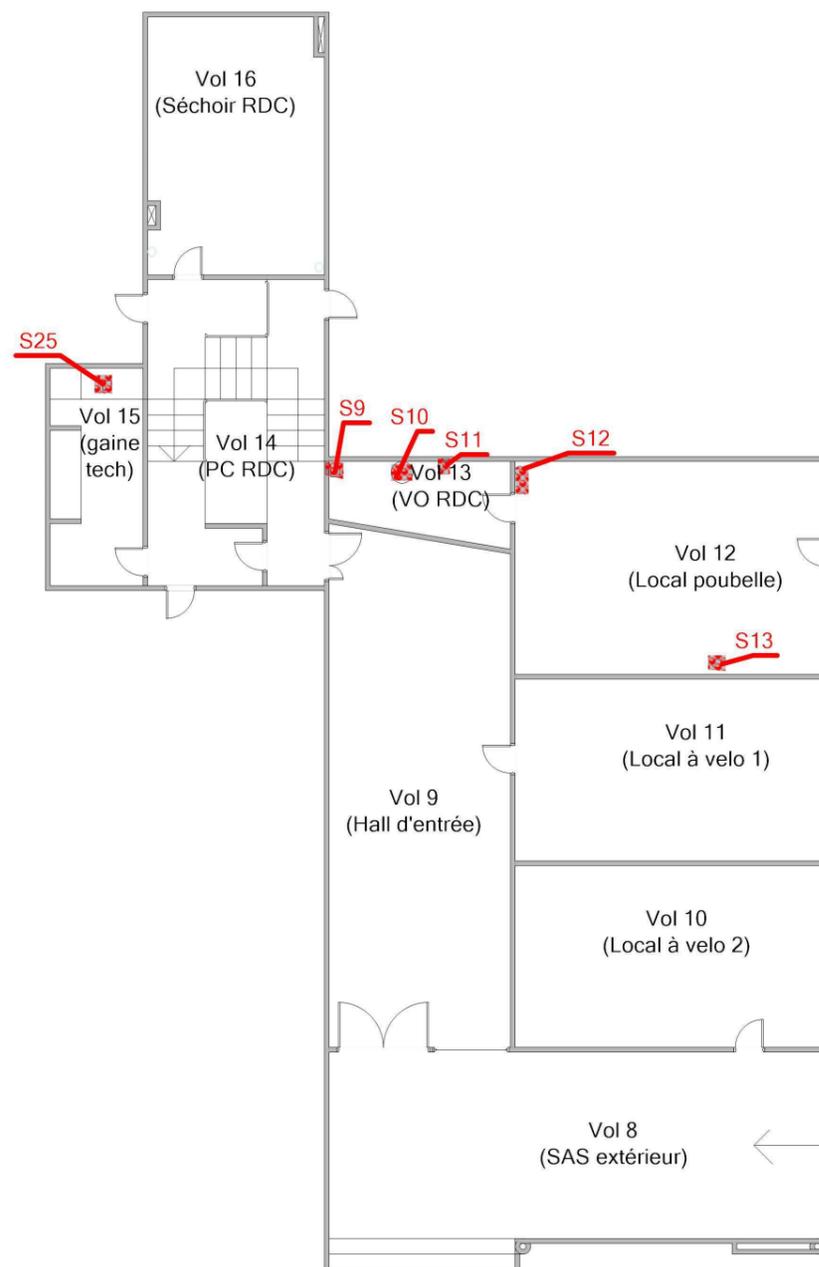
PC RDC - MPCA CONDUITS, CANALISATIONS ET ÉQUIPEMENTS

S12: Conduit en fibres-ciment
	S13: Conduit en fibres-ciment
	S11: Conduit en fibres-ciment
	S10: Conduit en fibres-ciment
	S9: Conduit en fibres-ciment
	S25: Conduit en fibres-ciment

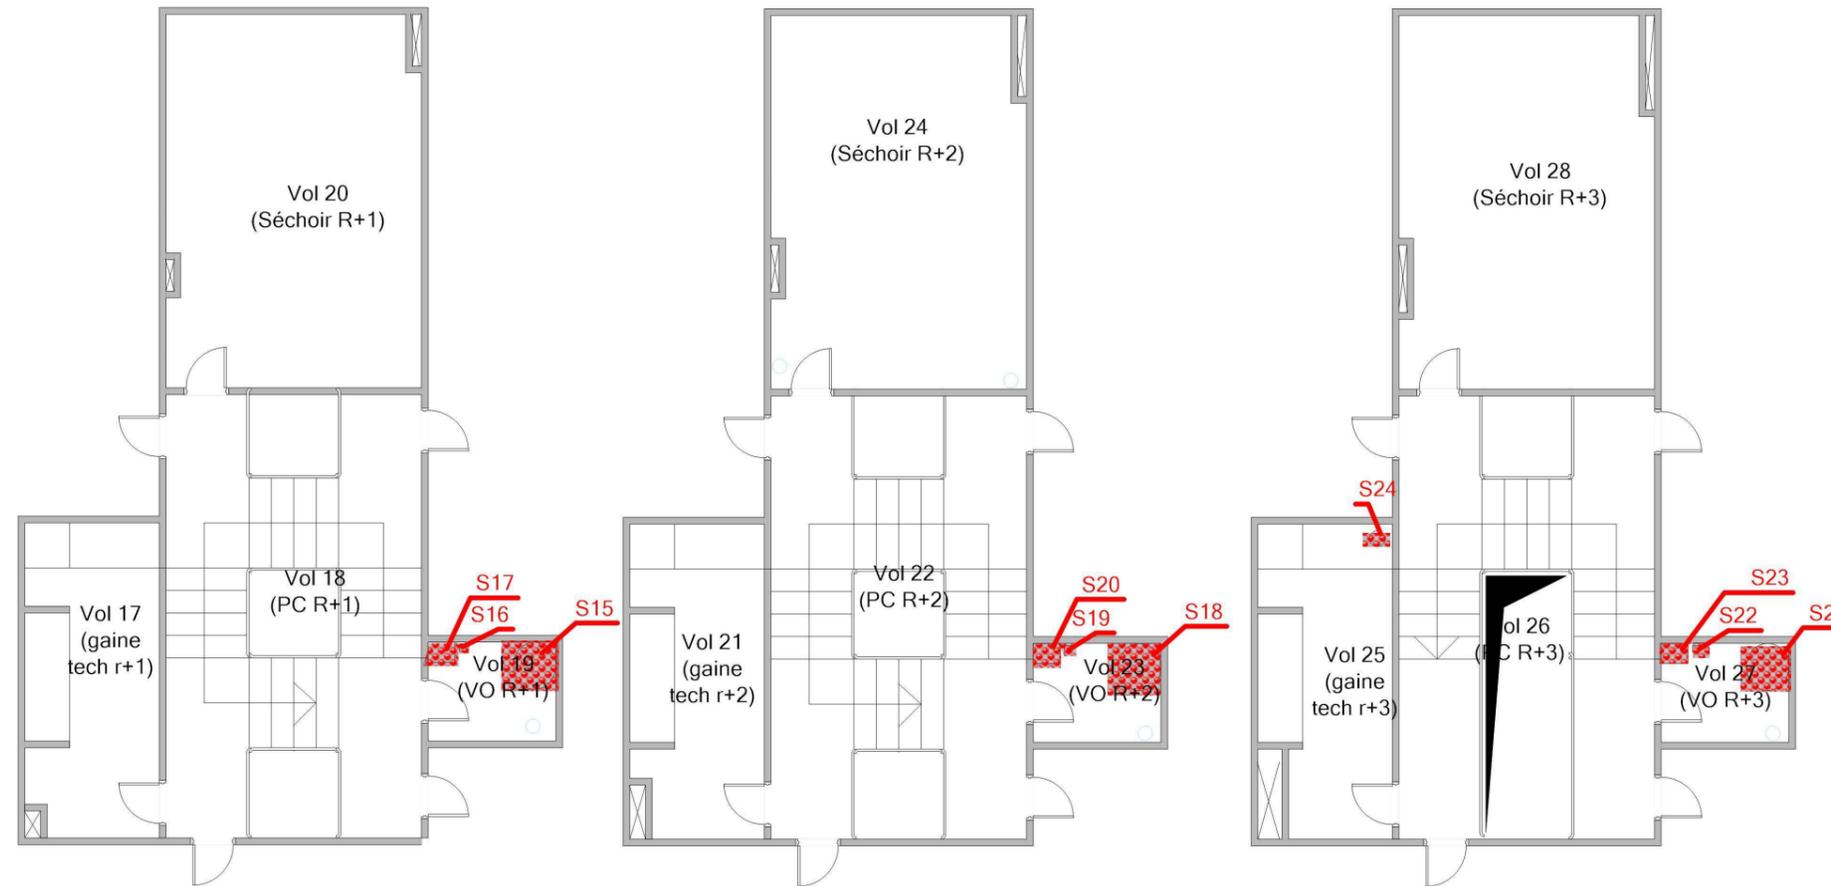
PC ETAGE - MPCA CONDUITS, CANALISATIONS ET ÉQUIPEMENTS

S17: Conduit en fibres-ciment
	S23: Conduit en fibres-ciment
	S16: Conduit en fibres-ciment
	S20: Conduit en fibres-ciment
	S21: Conduit en fibres-ciment
	S19: Conduit en fibres-ciment
	S22: Conduit en fibres-ciment
	S24: Conduit en fibres-ciment
	S18: Conduit en fibres-ciment
	S15: Conduit en fibres-ciment
