## Rapport de mission de repérage des matériaux et produits contenant de l'amiante avant travaux

Adresse :	11 PLACE DE BOURGOGNE - PLACE DE BOURGOGNE
CP - Ville :	53000 LAVAL
Référence client :	_00058000010000100001_
Date du repérage :	20/07/2017
Désignation :	Appartement n° 1 de type 3 situé au RDC

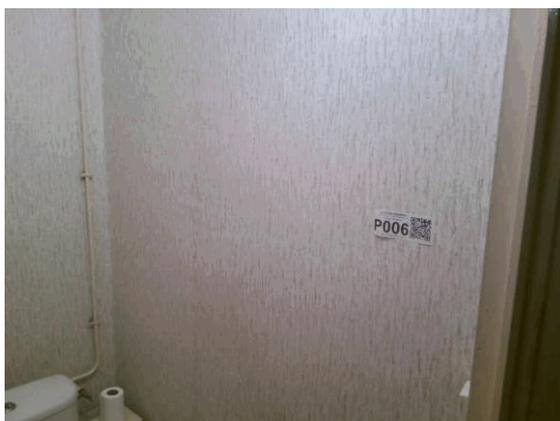
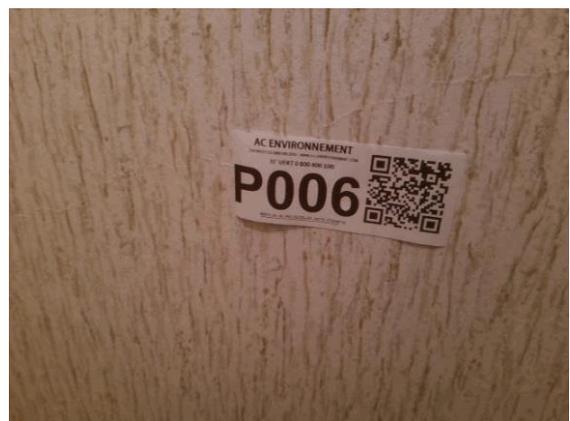
002OA001747 n°6 - 4 (P6)

Logement 1	Vol 1 (W.C)	Murs et cloisons	Enduit plâtre (Cloison et doublage pièces humides)	P6	Réalisation d'un prélèvement		002OA001 747 n°6 - 2 - 002OA001 747 n°6 - 4	P6	Enduit plâtreux blanc + peintures multiples non séparable	Négatif	Négatif sur analyse
Logement 1	Vol 1 (W.C) - Vol 2 (SDB) - Vol 3 (Cuisine)	Murs et cloisons	Enduit plâtre (Cloison et doublage pièces humides)	P6 - S26 - S27	Sondage et extension de la zone homogène du prélèvement P6		002OA001 747 n°6 - 2 - 002OA001 747 n°6 - 4	P6	Enduit plâtreux blanc + peintures multiples non séparable	Négatif	Négatif sur analyse
Logement 1	Vol 7 (Loggia)	Menuiseries	Mastic vitrier	S1			S1 - 2 - S1 - 4				Négatif sur document cf prélèvement n° 8 du rapport société AC-ENVIRONNEMENT n°002OA001747

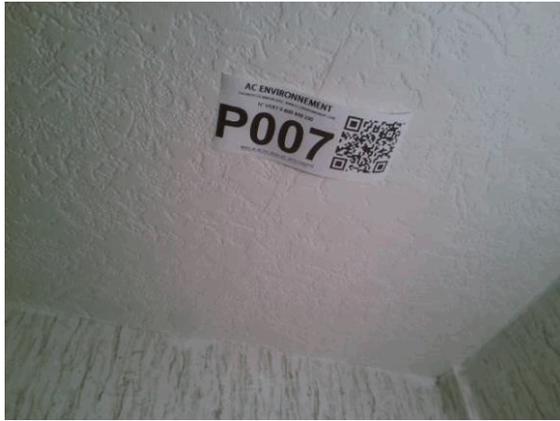
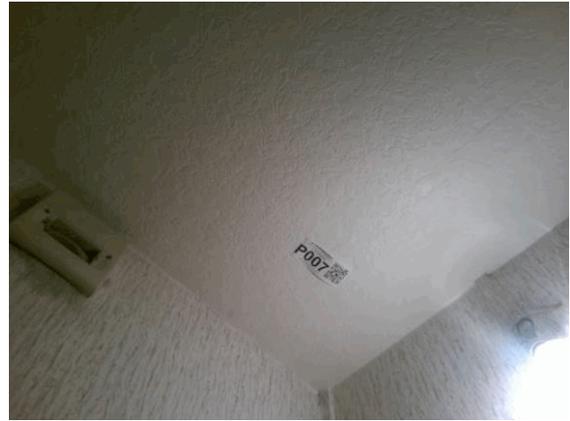
002OA001747 n°7 - 2 (P7)

Logement 1	Vol 1 (W.C)	Plafonds	Plafond plaques de plâtre pièces humides	P7	Réalisation d'un prélèvement		002OA001 747 n°7 - 2 - 002OA001 747 n°7 - 4	P7	Enduit plâtreux blanc + carton non séparable + peinture non séparable	Négatif	Négatif sur analyse
