Rapport de mission de repérage des matériaux et produits contenant de l'amiante avant travaux

Adresse :	11 PLACE DE BOURGOGNE - PLACE DE BOURGOGNE
CP - Ville :	53000 LAVAL
Référence client :	_00058000010000100007_
Date du repérage :	19/07/2017
Désignation :	Appartement n° 7 de type 4 situé au 03 ème étage

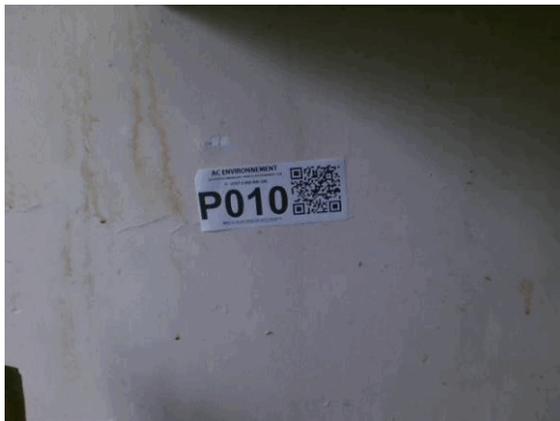
002OA001743 n°10 - 2 (P10)

Logement 7	Vol 3 (Cuisine)	Murs et cloisons	Enduit plâtre (Porteur pièces humides)	P10	Réalisation d'un prélèvement		002OA001 743 n°10 - 2 - 002OA001 743 n°10 - 4	P10	Enduit plâtreux blanc en vrac + peintures multiples non séparable	Négatif	Négatif sur analyse
Logement 7	Vol 3 (Cuisine) - Vol 1 (W.C) - Vol 2 (SDB)	Murs et cloisons	Enduit plâtre (Porteur pièces humides)	P10 - S21 - S22	Sondage et extension de la zone homogène du prélèvement P10		002OA001 743 n°10 - 2 - 002OA001 743 n°10 - 4	P10	Enduit plâtreux blanc en vrac + peintures multiples non séparable	Négatif	Négatif sur analyse
Logement 7	Vol 1 (W.C)	Murs et cloisons	Enduit plâtre Cloison pièces humides (plâtre sur brique rouge)	P13	Réalisation d'un prélèvement		002OA001 743 n°13 - 2 - 002OA001 743 n°13 - 4	P13	Enduit plâtreux beige en vrac + peinture non séparable	Négatif	Négatif sur analyse
