Rapport de mission de repérage des matériaux et produits contenant de l'amiante avant travaux

Adresse :	7 PLACE DE BOURGOGNE - PLACE DE BOURGOGNE
CP - Ville :	53000 LAVAL
Référence client :	_00058000010000200015_
Date du repérage :	27/12/2016
Désignation :	Appartement n° 15 de type 4 situé au 03 ème étage

C	Opérateur de repérage	D	Personne autorisant l'émission du rapport conformément à la norme NF 46-020
Compagnie & Siret :	AC Environnement (N° 441355914)	Nom :	MORA Denis
Nom :	JOUSSELIN David	Date du rapport :	06/01/2017
Accompagnateur :	H.MERCIER (07 61 33 93 77)	A Riorges, le 06/01/2017	
Date de repérage :	27/12/2016

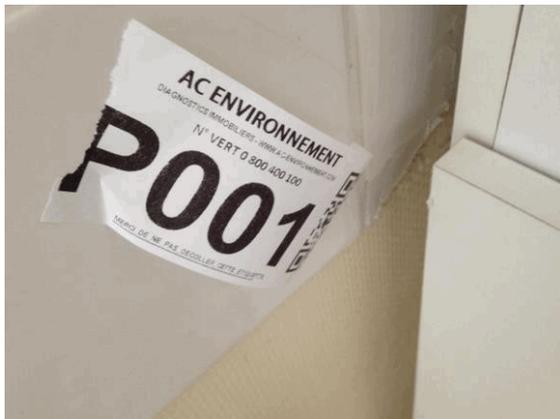
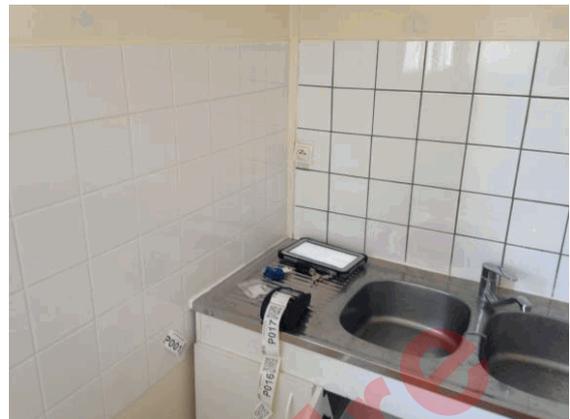
002HD001267 n°1 - 1 (P1)

Référence	Categorie	Composant	Materiu	Localisation	Observation
P1	Revêtement de mur	Revêtement de mur	Colle blanche + joint cassant beige non séparable - -	LGT 15 - Vol 1 (Cuisine 1)	
P2	Revêtement de mur	Revêtement de mur	Colle grise + couche plâtreuse blanche non séparable - -	LGT 15 - Vol 1 (Cuisine 1)	
P3	Equipements divers et accessoires	Evier	Tampon bitumineux noir en vrac - -	LGT 15 - Vol 1 (Cuisine 1)	
P4	Parois verticales intérieures et enduits	Murs et cloisons	Enduit plâtreux blanc en vrac + peinture non séparable - Porteur pièces humides -	LGT 15 - Vol 1 (Cuisine 1)	
P5	Revêtement de sol	Revêtement de sol	Colle polymère jaune avec couche en mousse non séparable + ragréage rose avec poussières - -	LGT 15 - Vol 2 (SDB)	
P6	Parois verticales intérieures et enduits	Murs et cloisons	Enduit plâtreux blanc en vrac + peinture non séparable - Cloison et doublage pièces humides -	LGT 15 - Vol 2 (SDB)

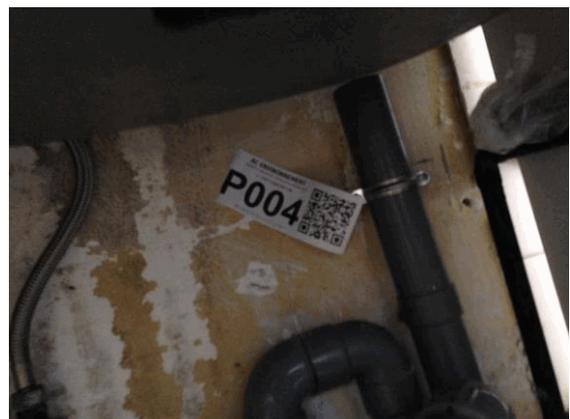
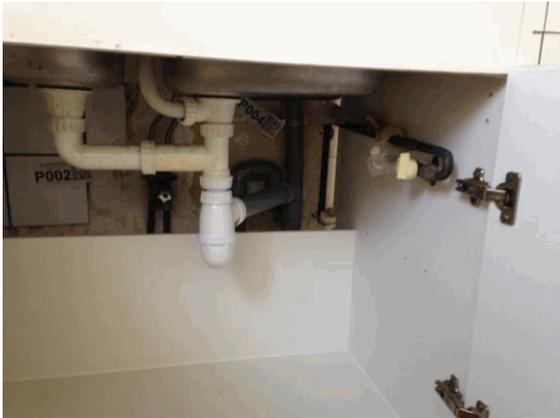
002HD001267 n°4 - 1 (P4)

Plan	Localisation	Composant	Partie composant	Descriptif de l'action menée				Laboratoire		Conclusion	
				Réf action	Observation	Précision loc.	Ref photo	Ref Prél.	Descriptif		Résultat
LGT 15	Vol 1 (Cuisine 1)	Murs et cloisons	Enduit plâtre	P4	Réalisation d'un prélèvement	Porteur pièces humides	002HD0012 67 n°4 - 1 - 002HD0012 67 n°4 - 2	P4	Enduit plâtreux blanc en vrac + peinture non séparable	Négatif	Négatif sur analyse
LGT 15	Vol 1 (Cuisine 1) - Vol 2 (SDB) - Vol 3 (W.C)	Murs et cloisons	Enduit plâtre	P4 - S1 - S2 - S3	Sondage et extension de la zone homogène du prélèvement P4	Porteur pièces humides	002HD0012 67 n°4 - 1 - 002HD0012 67 n°4 - 2	P4	Enduit plâtreux blanc en vrac + peinture non séparable	Négatif	Négatif sur analyse
LGT 15	Vol 2 (SDB)	Murs et cloisons	Enduit plâtre	P6	Réalisation d'un prélèvement	Cloison et doublage pièces humides	002HD0012 67 n°6 - 1 - 002HD0012 67 n°6 - 2	P6	Enduit plâtreux blanc en vrac + peinture non séparable	Négatif	Négatif sur analyse

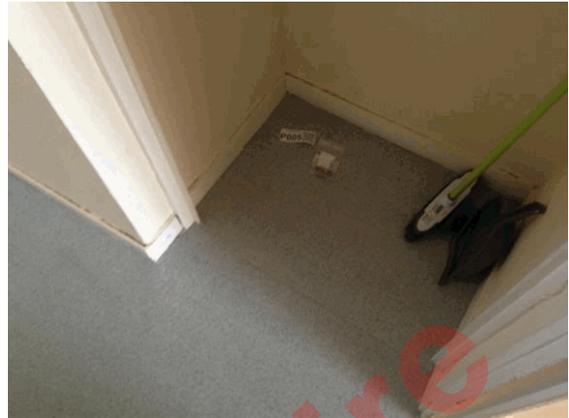
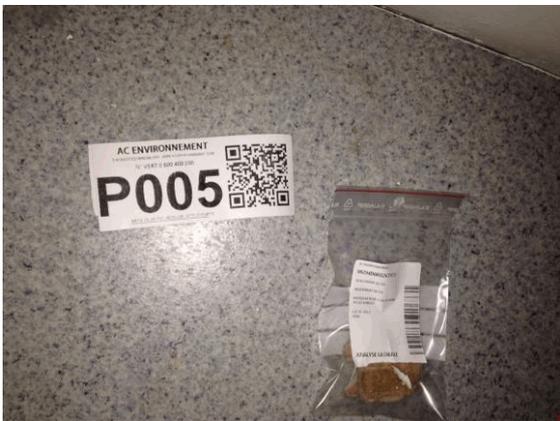
002HD001267 n°5 - 2 (P5)

Commande	002HD001267
Dossier client	_00058000010000200015_ 7 PLACE DE BOURGOGNE - PLACE DE BOURGOGNE - 53000 LAVAL Appartement n° 15 de type 4 situé au 03 ème étage
Echantillon	002HD001267005 / Revêtement de sol / Revêtement de sol / Ragréage rose + colle jaune pièces humides / Vol 2 (SDB)
Description ITGA	Colle polymère jaune avec couche en mousse / Ragréage rose avec poussières

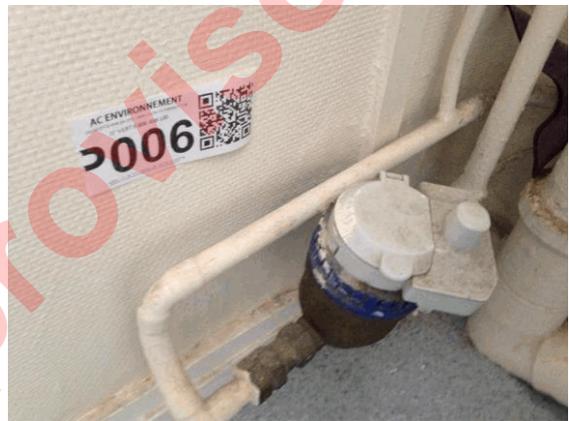
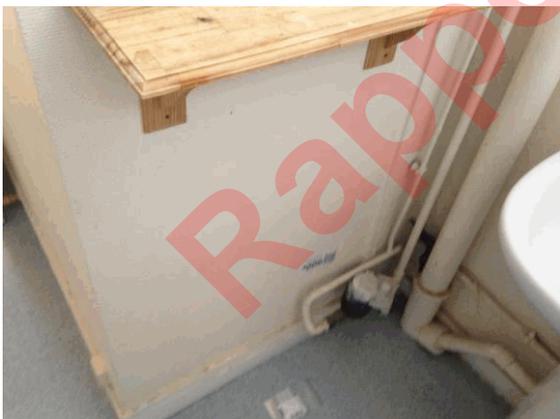
002HD001267 n°6 - 1 (P6)

LGT 15	Vol 2 (SDB) - Vol 3 (W.C) - Vol 1 (Cuisine 1)	Murs et cloisons	Enduit plâtre	P6 - S6 - S7 - S8 - S44	Sondage et extension de la zone homogène du prélèvement P6	Cloison et doublage pièces humides	002HD0012 67 n°6 - 1 - 002HD0012 67 n°6 - 2	P6	Enduit plâtreux blanc en vrac + peinture non séparable	Négatif	Négatif sur analyse
