Rapport de mission de repérage des matériaux et produits contenant de l'amiante avant travaux

Adresse :	3 PLACE DE BOURGOGNE - PLACE DE BOURGOGNE
CP - Ville :	53000 LAVAL
Référence client :	_00058000010000300020_
Date du repérage :	28/02/2017
Désignation :	Appartement n° 20 de type 4 situé au 02 ème étage

APPARTEMENT N°20 - PLAN DE REPÉRAGE - ACTIONS MENÉES

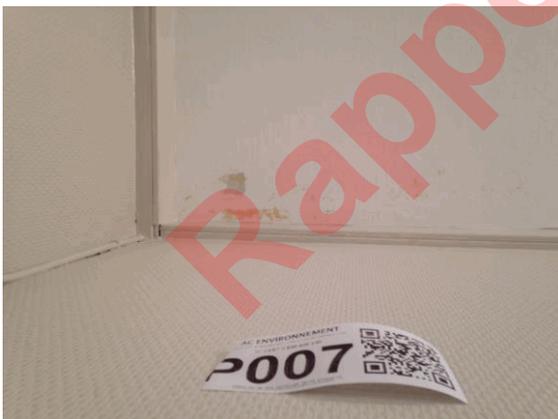
002HD001393 n°7 - 1 (P7)

P7	Plafond et faux-plafonds	Plafonds	Enduit plâtreux blanc en vrac + peinture - Plafond pièces sèches -	Appartement n°20 - Vol 10 (Dégagement)	
P8	Revêtement de sol	Revêtement de sol	Ragréage gris avec colle jaune inséparable pièces sèches - -	Appartement n°20 - Vol 1 (Chambre 1)	
P9	Parois verticales intérieures et enduits	Murs et cloisons	Enduit plâtre - Cloison et doublage pièces humides -	Appartement n°20 - Vol 7 (SDB)	
P10	Revêtement de mur	Revêtement de mur	Colle beige + couche plâtreuse blanche + carrelage - -	Appartement n°20 - Vol 7 (SDB)	
P11	Parois verticales intérieures et enduits	Menuiseries	Matériau compact beige en vrac + peinture - -	Appartement n°20 - Vol 9 (Loggia)	
P12	Parois verticales intérieures et enduits	Murs et cloisons	Enduit plâtreux blanc en vrac + peinture - -	Appartement n°20 - Vol 9 (Loggia)	
P13	Plafond et faux-plafonds	Plafonds	Enduit compact gris en vrac - Dalle pleine (béton brut) -	Appartement n°20 - Vol 9 (Loggia)

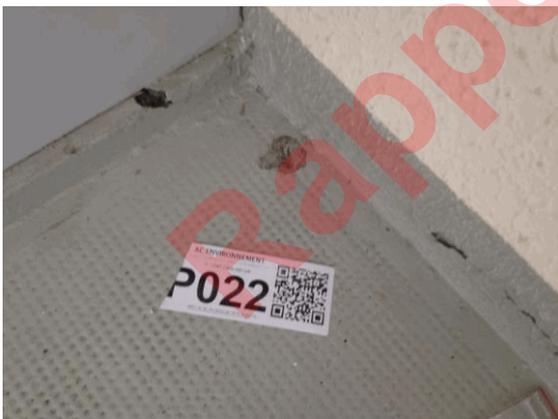
002HD001393 n°23 - 2 (P23)

P23	Plafond et faux-plafonds	Plafonds	Enduit plâtreux blanc en vrac + peinture - Plafond pièces humides -	Appartement n°20 - Vol 6 (W.C)	
-----	--------------------------	----------	---	--------------------------------	--
