Rapport de mission de repérage des matériaux et produits contenant de l'amiante avant travaux

Adresse :	3 PLACE DE BOURGOGNE - PLACE DE BOURGOGNE
CP - Ville :	53000 LAVAL
Référence client :	_00058000010000300021_
Date du repérage :	20/07/2017
Désignation :	Appartement n° 21 de type 4 situé au 02 ème étage

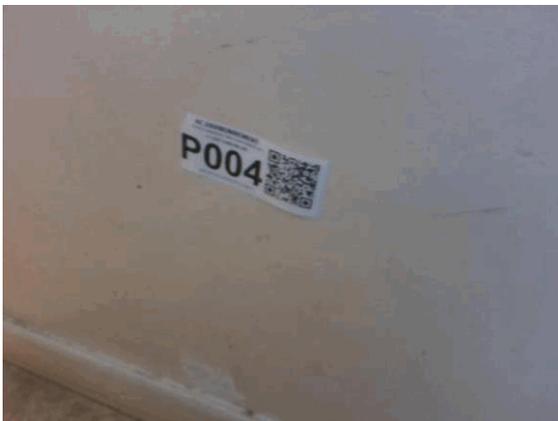
002OA001751 n°4 - 2 (P4)

Logement 21	Vol 3 (Cuisine) - Vol 2 (SDB) - Vol 1 (W.C)	Murs et cloisons	Enduit plâtre (Porteur pièces humides)	P4 - S29 - S30	Sondage et extension de la zone homogène du prélèvement P4		002OA001 751 n°4 - 2 - 002OA001 751 n°4 - 4	P4	Enduit plâtreux blanc en vrac + peintures multiples non séparable	Négatif	Négatif sur analyse
Logement 21	Vol 3 (Cuisine)	Murs et cloisons	Enduit plâtre (Cloison et doublage pièces humides)	P5	Réalisation d'un prélèvement		002OA001 751 n°5 - 2 - 002OA001 751 n°5 - 4	P5	Enduit plâtreux blanc en vrac + peinture non séparable	Négatif	Négatif sur analyse
Logement 21	Vol 3 (Cuisine) - Vol 2 (SDB) - Vol 1 (W.C)	Murs et cloisons	Enduit plâtre (Cloison et doublage pièces humides)	P5 - S31 - S32	Sondage et extension de la zone homogène du prélèvement P5		002OA001 751 n°5 - 2 - 002OA001 751 n°5 - 4	P5	Enduit plâtreux blanc en vrac + peinture non séparable	Négatif	Négatif sur analyse
