## Rapport de mission de repérage des matériaux et produits contenant de l'amiante avant travaux

| Adresse : | PLACE DE BOURGOGNE |
| CP - Ville : | 53000 LAVAL |
| Désignation : | Bâtiment composé de 3 cages et de 3 étages |

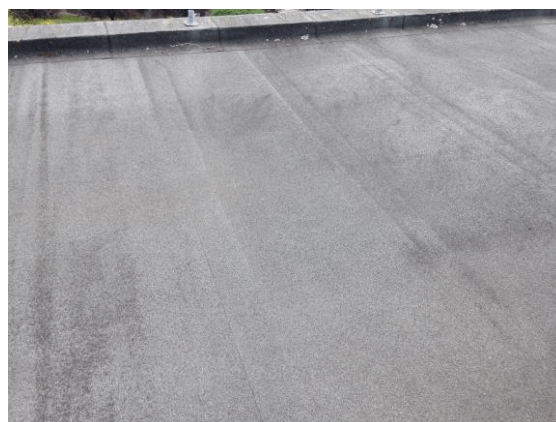
002EM000658 n°15 - 1 (P15)

| Référence | Localisation | Action |
|---|---|---|
| 002EM000658 n°15 - 2 (P15) | Toiture (7) - Vol 13<br>(Toiture terrasse 2) | Prélevement négatif |
