Rapport de mission de repérage des matériaux et produits contenant de l'amiante avant travaux

Adresse :	ST NICOLAS "J"
CP - Ville :	53000 LAVAL
Référence client :	_0006500010_
Date du repérage :	21/11/2016
Désignation :	Bâtiment composé de 1 cage et de 7 étages

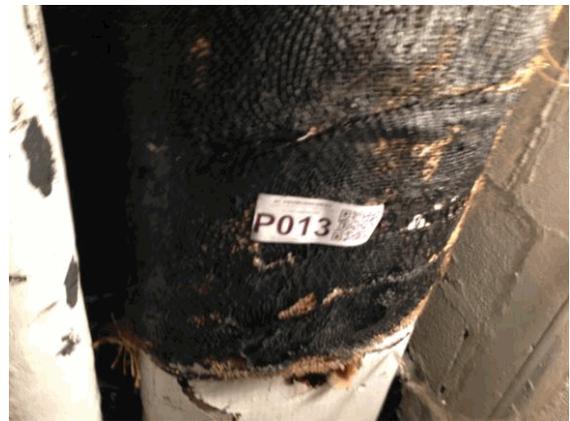
002HD000963-1 n°13 - 1 (P13)

Plan	Localisation	Composant	Partie composant	Descriptif de l'action menée				Laboratoire			Conclusion
				Réf action	Observation	Précision loc.	Ref photo	Ref Prél.	Descriptif	Résultat	
Chaufferie	Vol 2 (Chaufferie)	Conduit eau	Tresses + joint	I1			I1 - 1				Prélèvement impossible de tresse ou joint inaccessible sur la tuyauterie (recouvert par calorifugeage) ou risque de perturber le fonctionnement en cas de prélèvement (fuite)
Chaufferie	Vol 2 (Chaufferie)	Conduit eau	conduit extérieur à la chaufferie et enterré	I3			I3 - 1				Impossible de voir la nature des conduits
Sous sol	Vol 11 (accès caves)	Conduit eau	Calorifugeage	P13	Réalisation d'un prélèvement	laine + tresse + matériaux bitumineux noir	002HD0009 63-1 n°13 - 1	P13	Matériau fibreux jaune + toile bitumée	Négatif	Négatif sur analyse
Sous sol	Vol 17 (encombrants 2) - Vol 15 (local vélo) - Vol 11 (accès caves)	Conduit eau	Calorifugeage	S14 - S15 - S16	Sondage et extension de la zone homogène du prélèvement P13	laine + tresse + matériaux bitumineux noir	002HD0009 63-1 n°13 - 1	P13	Matériau fibreux jaune + toile bitumée	Négatif	Négatif sur analyse

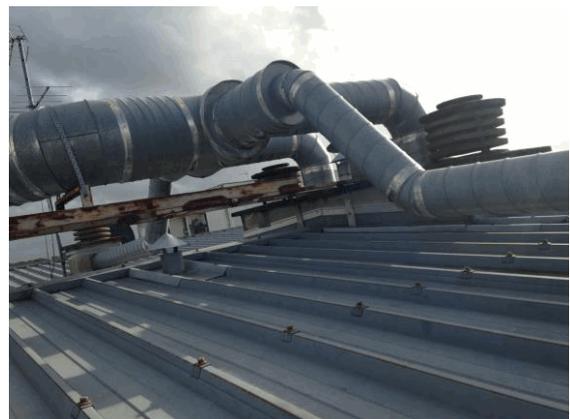
19 - 1

Plan	Localisation	Composant	Partie composant	Descriptif de l'action menée				Laboratoire			Conclusion
				Réf action	Observation	Précision loc.	Ref photo	Ref Prél.	Descriptif	Résultat	
Toiture	Vol 34 (toiture)	matériaux sous bac acier		I9			I9 - 1				impossible de voir les matériaux présents sous le bac acier.
Toiture	Vol 34 (toiture)	joints skydome		I10			I10 - 1				aucun prélèvement réalisé. Risque de fuite en cas de prélèvement.
