## Rapport de mission de repérage des matériaux et produits contenant de l'amiante avant travaux

Adresse :	ST NICOLAS "TA"
CP - Ville :	53000 LAVAL
Référence client :	_0006600024_
Date du repérage :	01/12/2016
Désignation :	Bâtiment composé de 1 cage et de 11 étages

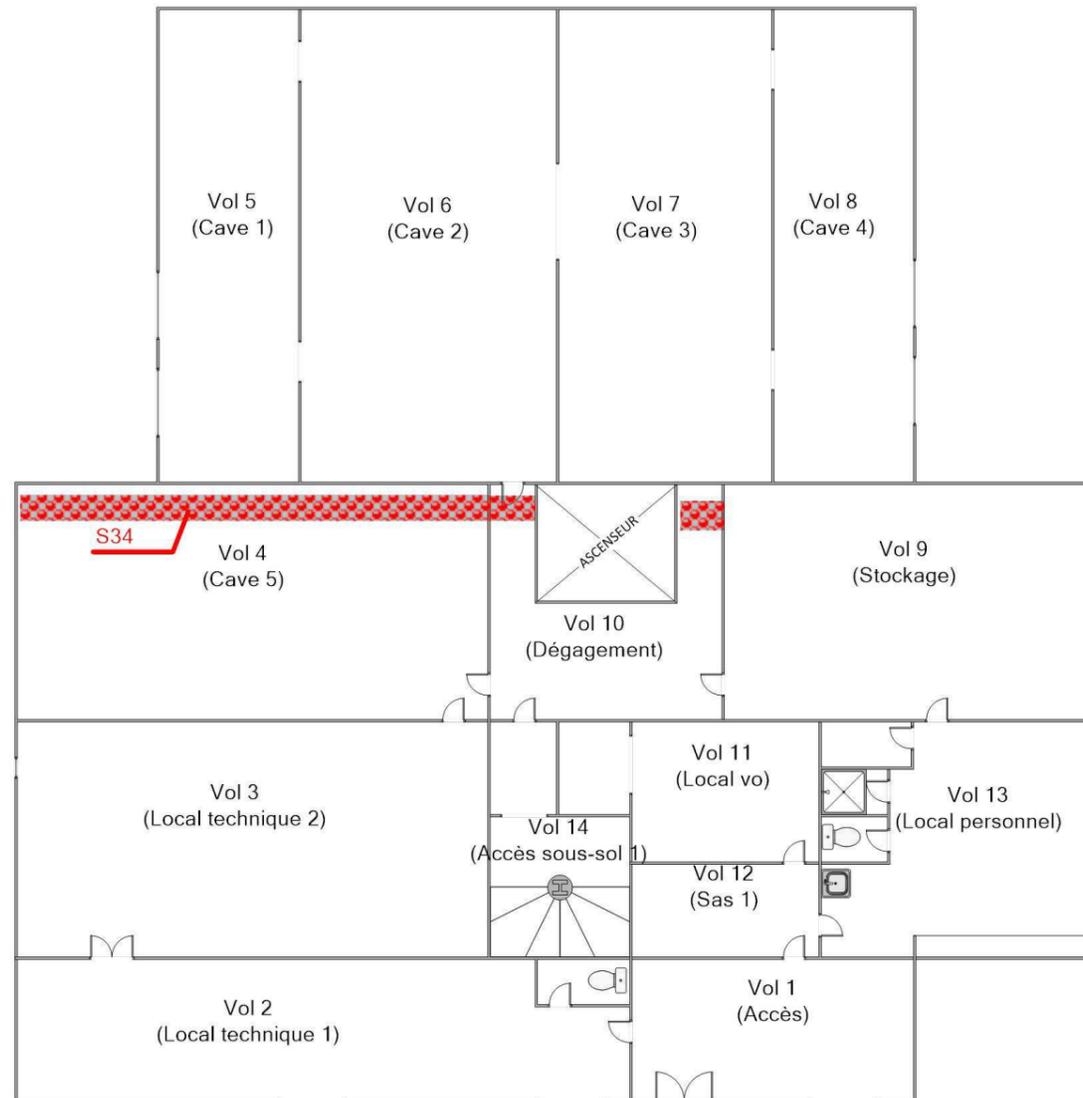
S34: Conduit en fibres-ciment
---	-------------------------------

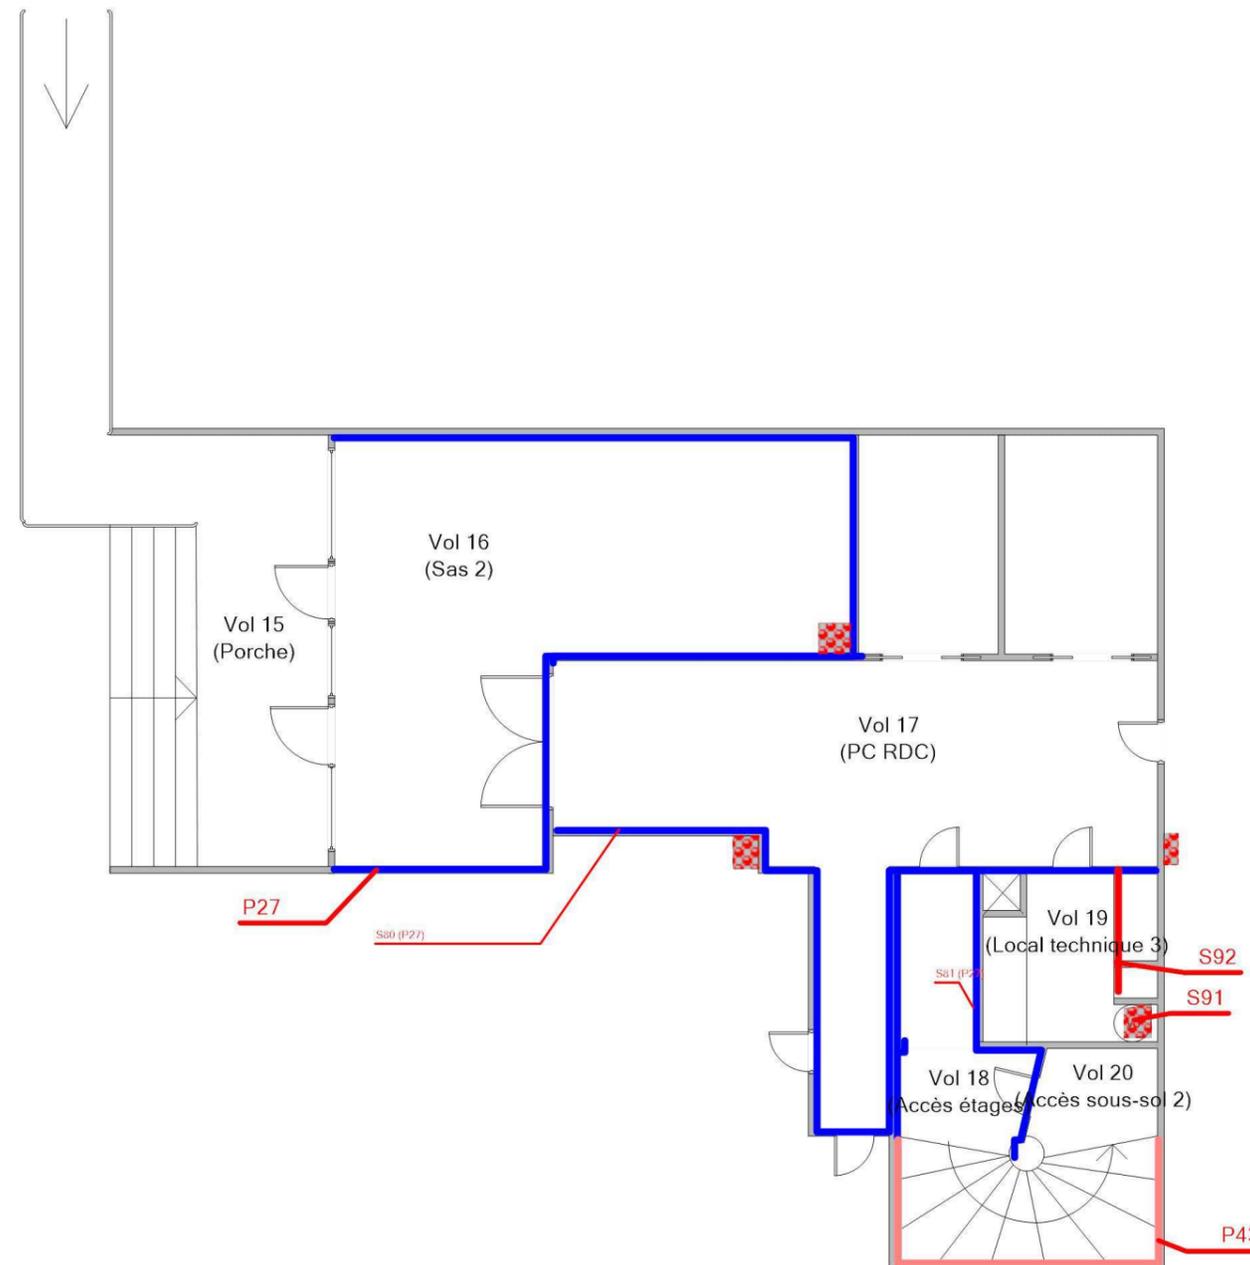
# RDC - MPCA TOUTES CATÉGORIES CONFONDUES

S91: Conduit en fibres-ciment
	S136: Conduit en fibres-ciment
	P43 : Enduit de rebouchage
	P27 : Colle de carrelage (plinthe)
	S92: Panneaux

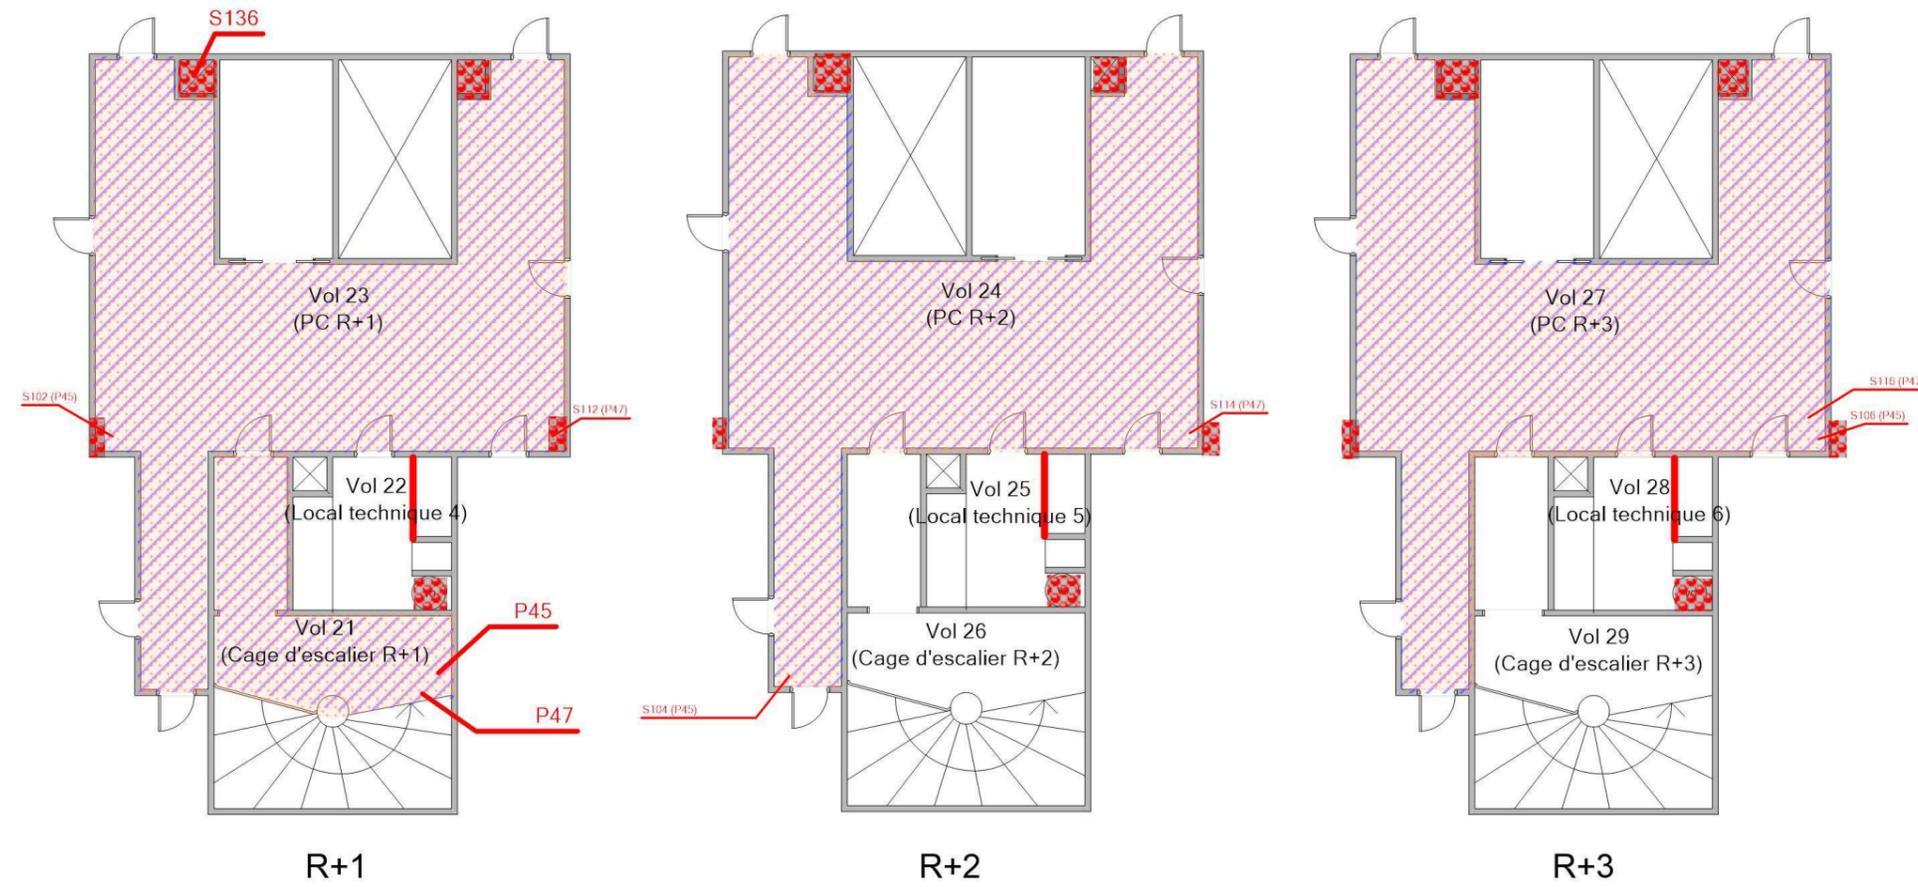
R+1 R+2 R+3 - MPCA TOUTES CATÉGORIES CONFONDUES

S91: Conduit en fibres-ciment
	S136: Conduit en fibres-ciment
	P47 : Colle bitumeuses
	P45 : Dalles plastiques
	S92: Panneaux

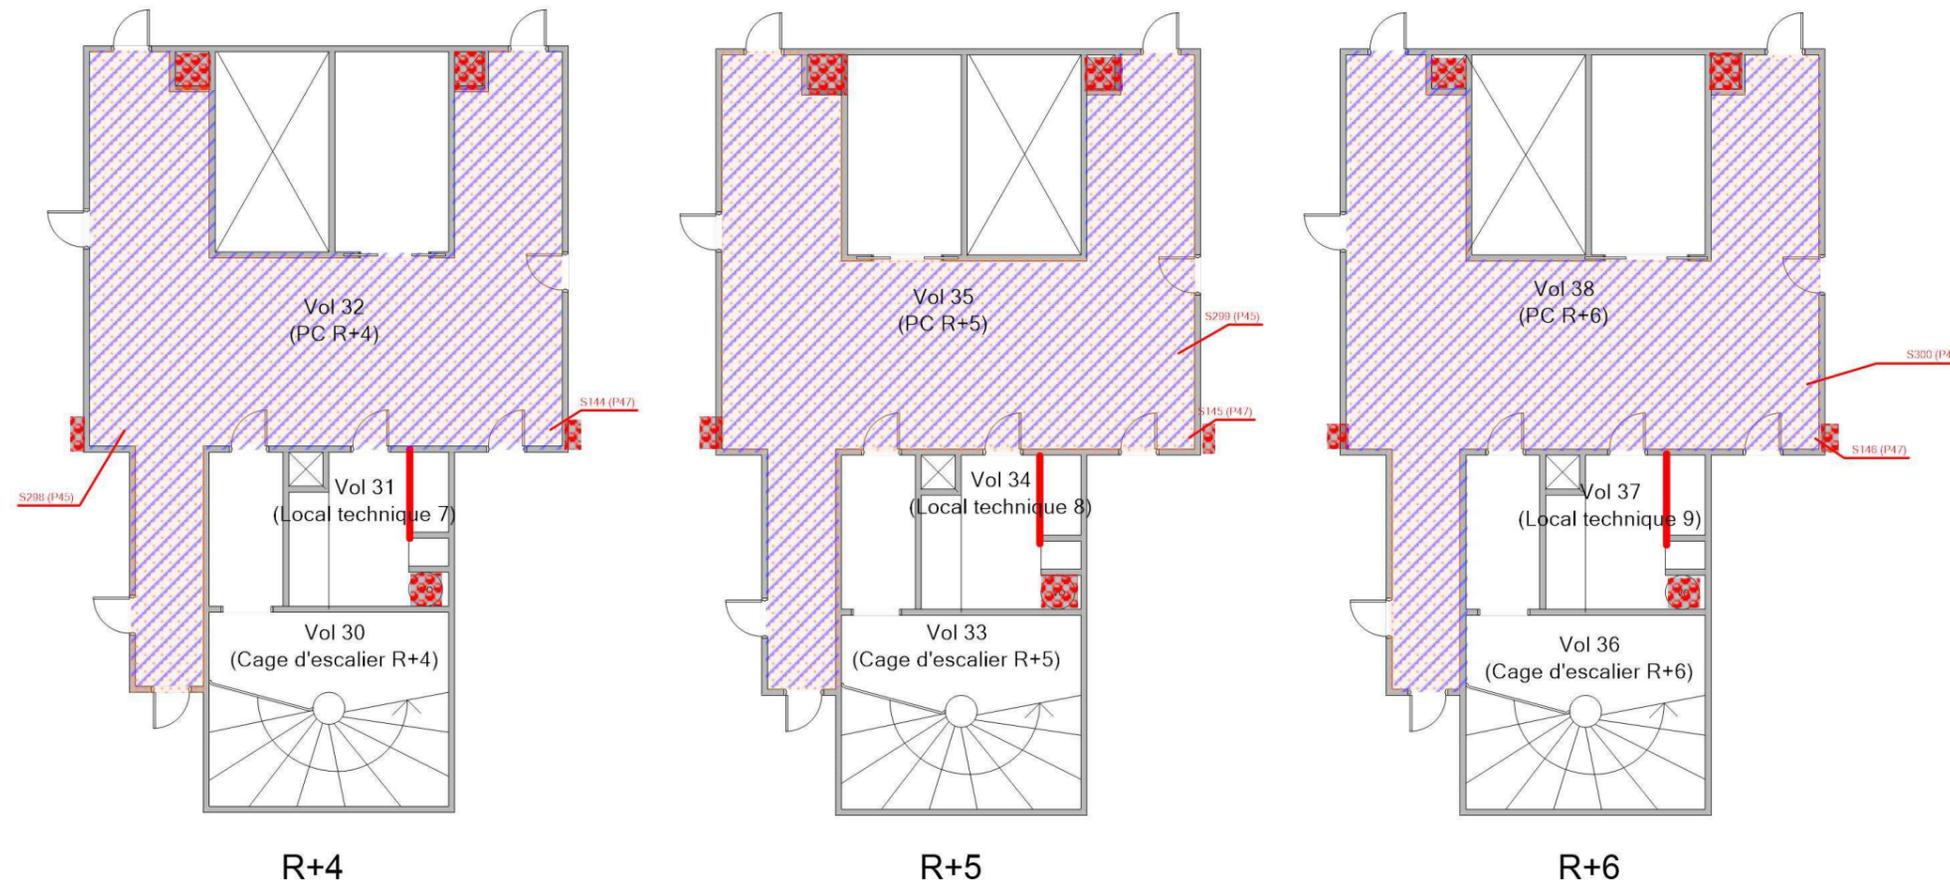
R+4 R+5 R+6 - MPCA TOUTES CATÉGORIES CONFONDUES

S91: Conduit en fibres-ciment
	S136: Conduit en fibres-ciment
	P47 : Colle bitumeuses
	P45 : Dalles plastiques
	S92: Panneaux

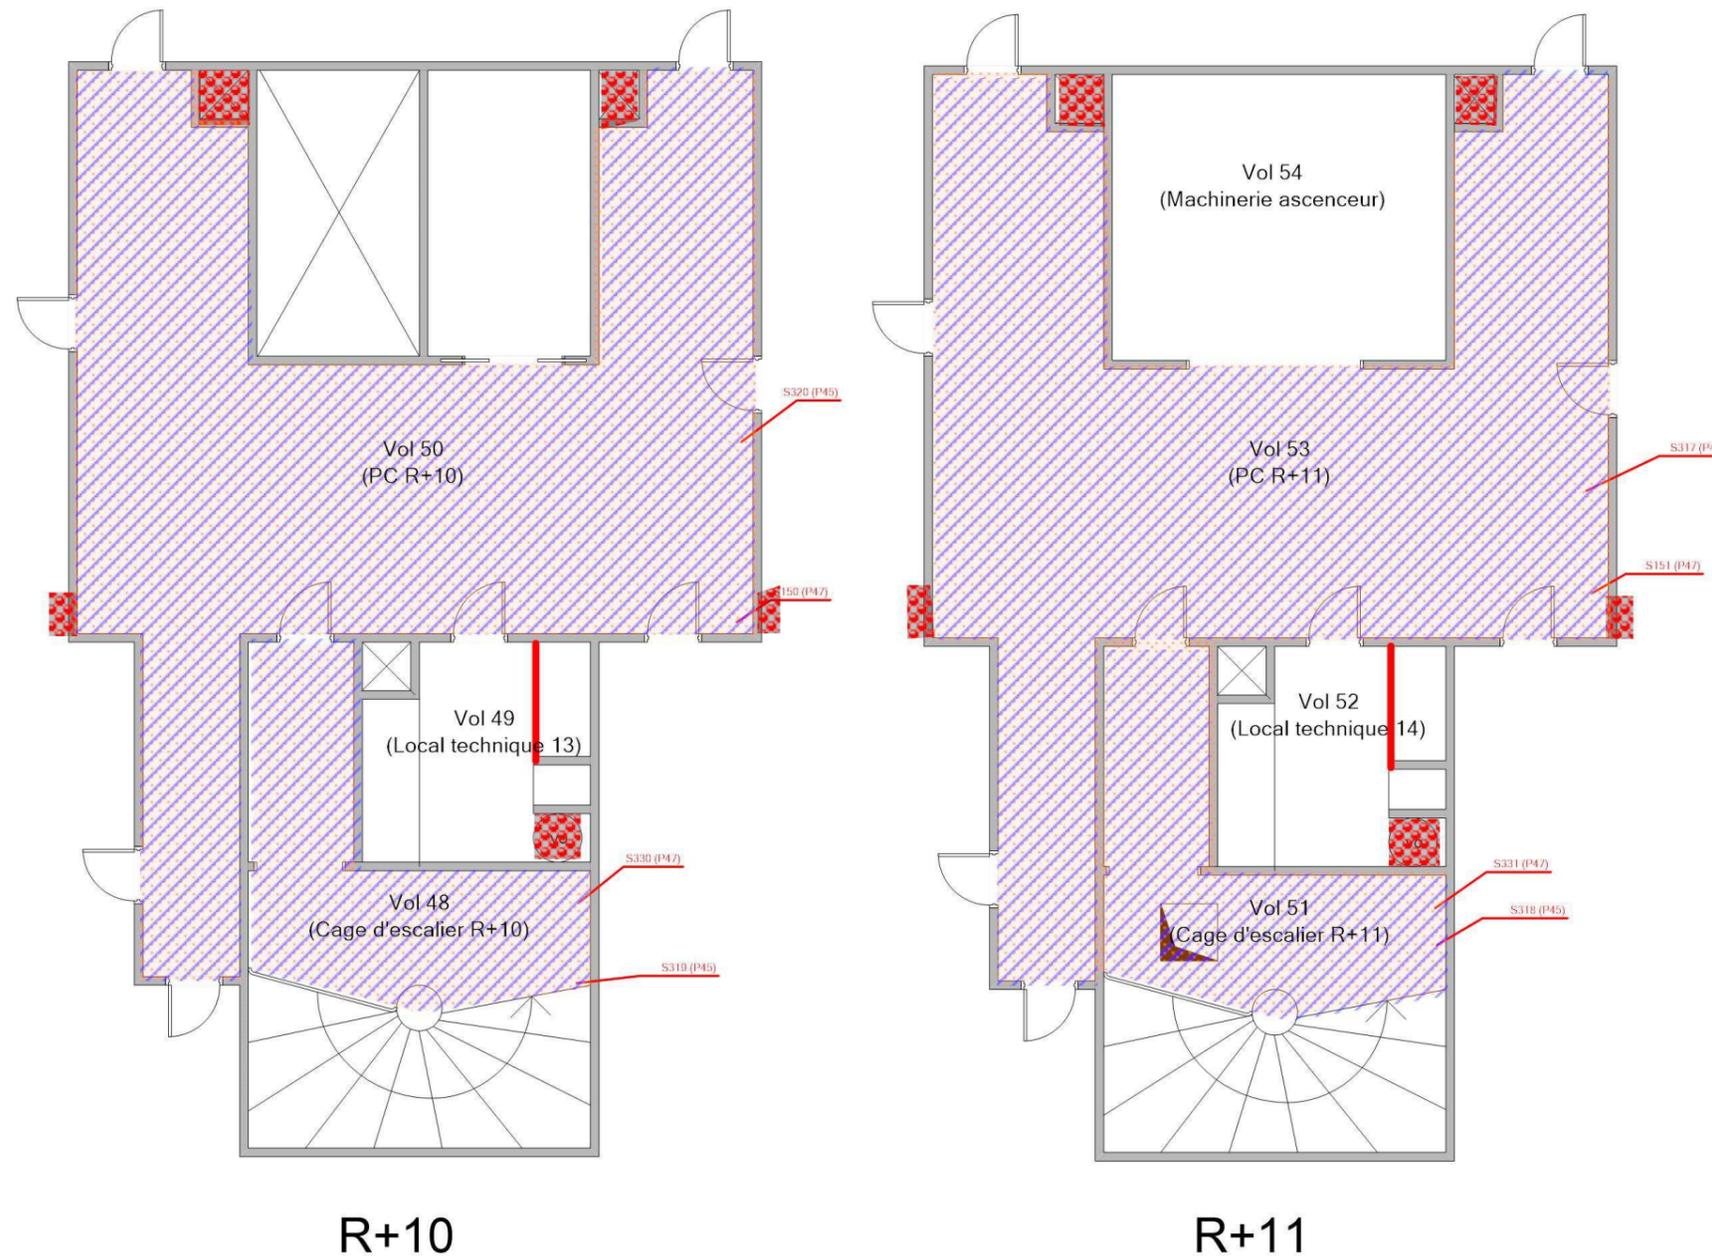
R+10 R+11 - MPCA TOUTES CATÉGORIES CONFONDUES

S91: Conduit en fibres-ciment
	S136: Conduit en fibres-ciment
	P47 : Colle bitumeuses
	P45 : Dalles plastiques
	S92: Panneaux

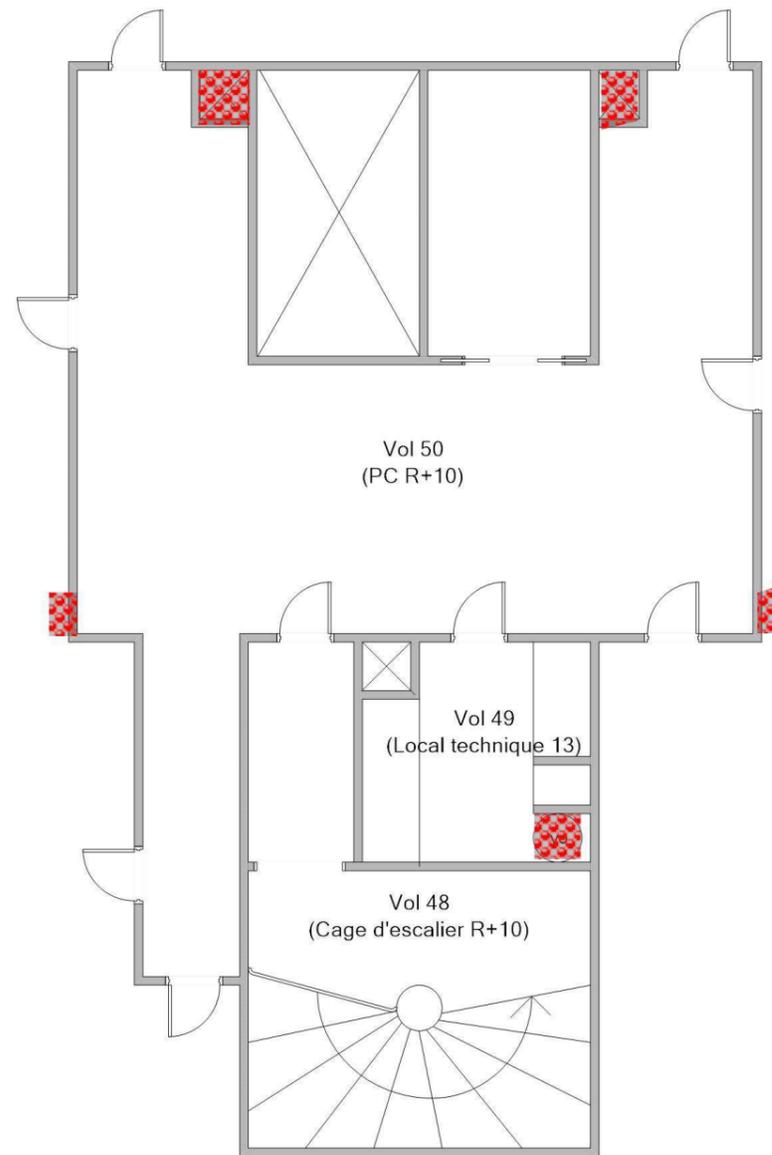
R+10

S91: Conduit en fibres-ciment

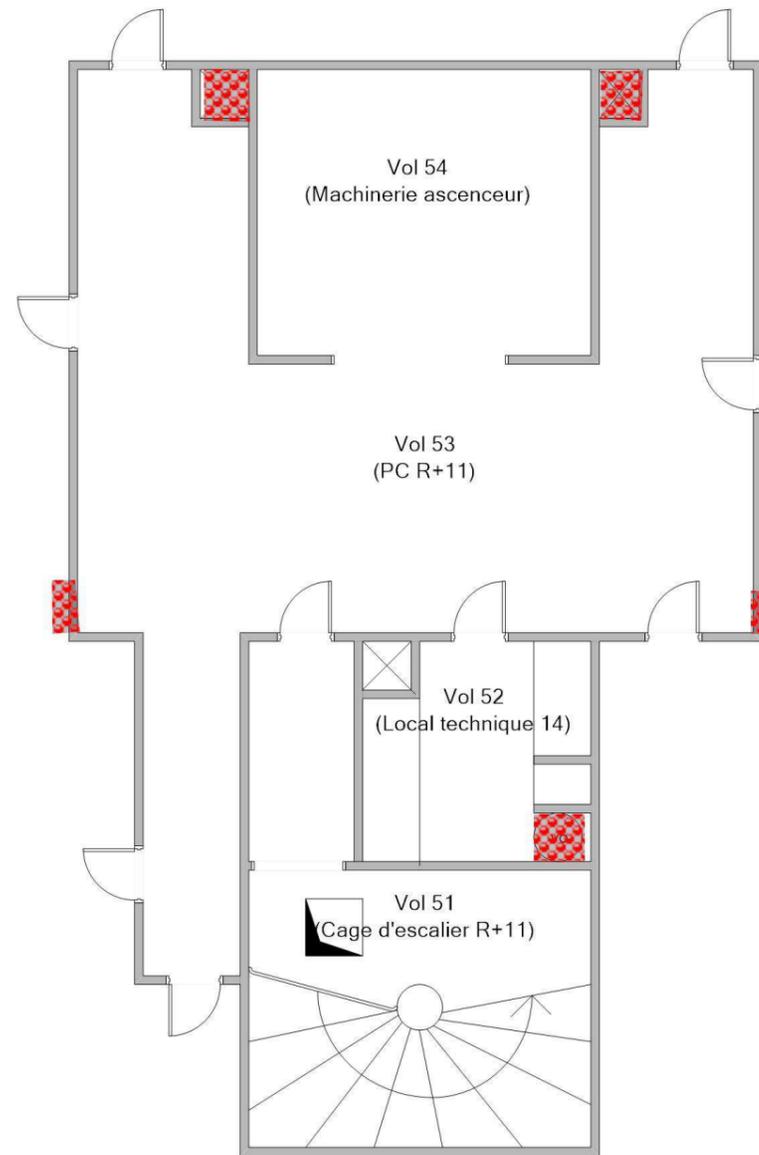
R+11

S136: Conduit en fibres-ciment

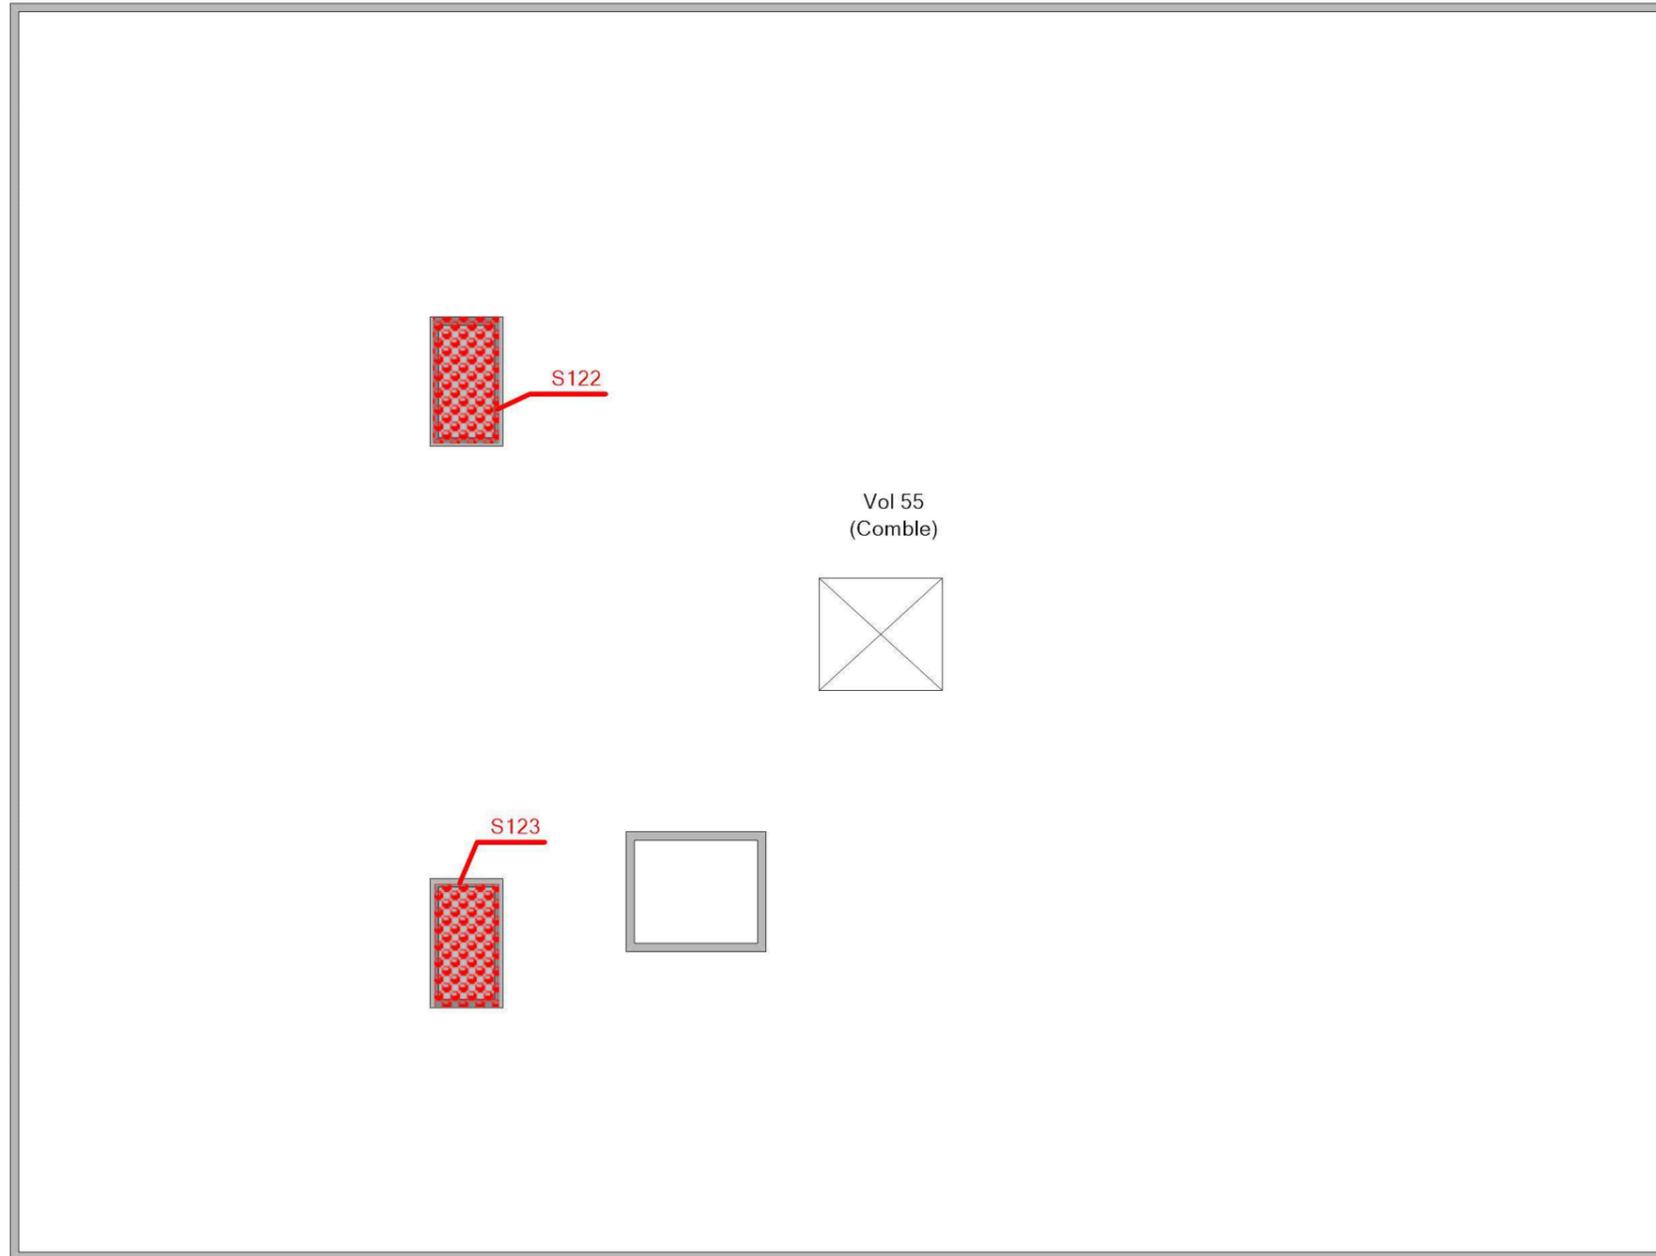
# COMBLES - MPCA CONDUITS, CANALISATIONS ET ÉQUIPEMENTS

S122: Conduit en fibres-ciment

S123: Conduit en fibres-ciment

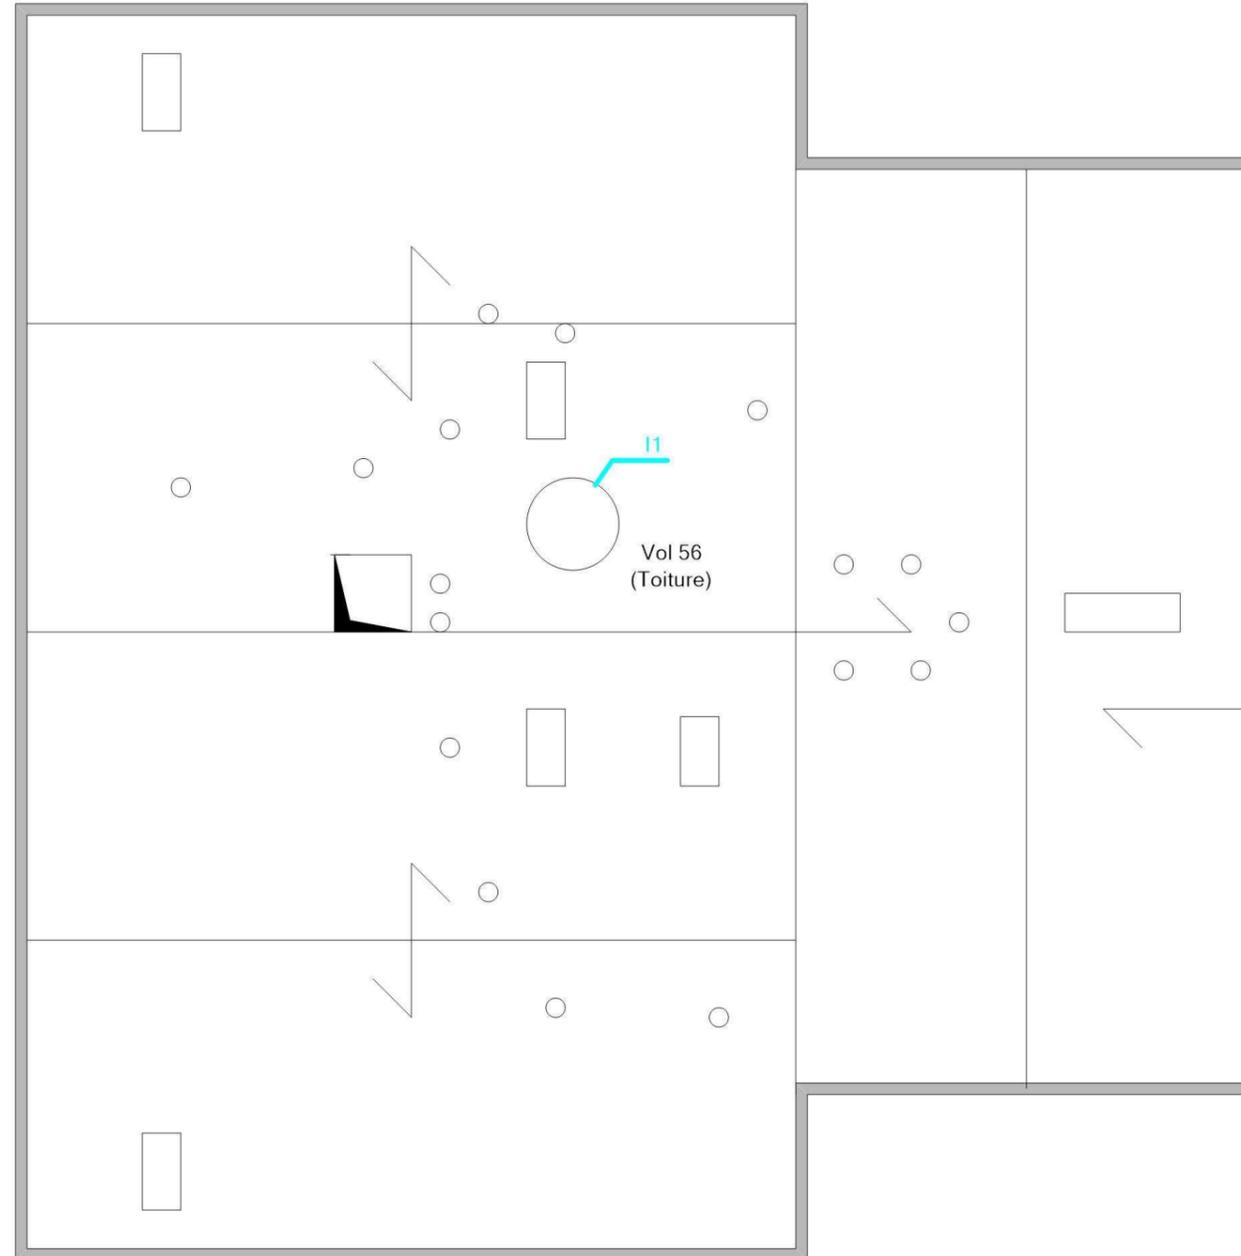
# TOITURE - PLAN DE REPÉRAGE - ACTIONS MENÉES

Localisation	Matériau	Justification
Vol 56 (Toiture)	Joint entre éléments	Aucun prélèvement réalisé à la demande du client pour éviter les infiltrations et assurer la pérennité de l'ouvrage

Ces joints n'ont pas été prélevés afin d'éviter tous risques de fuite.
