## Rapport de mission de repérage des matériaux et produits contenant de l'amiante avant travaux

| Adresse : | 40 RUE JEAN JACQUES ROUSSEAU - GUTENBERG RTE D ARON |
| CP - Ville : | 53100 MAYENNE |
| Désignation : | Appartement n° 38 de type 3 situé au 02 ème étage |

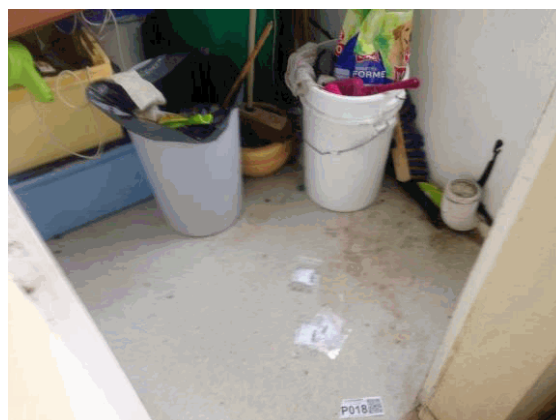
| Référence | Localisation | Action |
|---|---|---|
| 002VW000013 n°18 - 2 (P18) | Appartement n°40 - Vol 2<br>(Loggia) | Prélevement négatif |
