Rapport de mission de repérage des matériaux et produits contenant de l'amiante avant travaux

Adresse :	GUTENBERG RTE D ARON
CP - Ville :	53100 MAYENNE
Référence client :	_0006700002_
Date du repérage :	23/09/2016
Désignation :	Bâtiment composé de 3 cages et de 3 étages

C	Opérateur de repérage	D	Personne autorisant l'émission du rapport conformément à la norme NF 46-020
Compagnie & Siret :	AC Environnement (N° 441355914)	Nom :	MORA Denis
Nom :	JOUSSELIN David	Date du rapport :	07/10/2016
Accompagnateur :	Néant (Néant)	A Riorges, le 07/10/2016	
Date de repérage :	23/09/2016

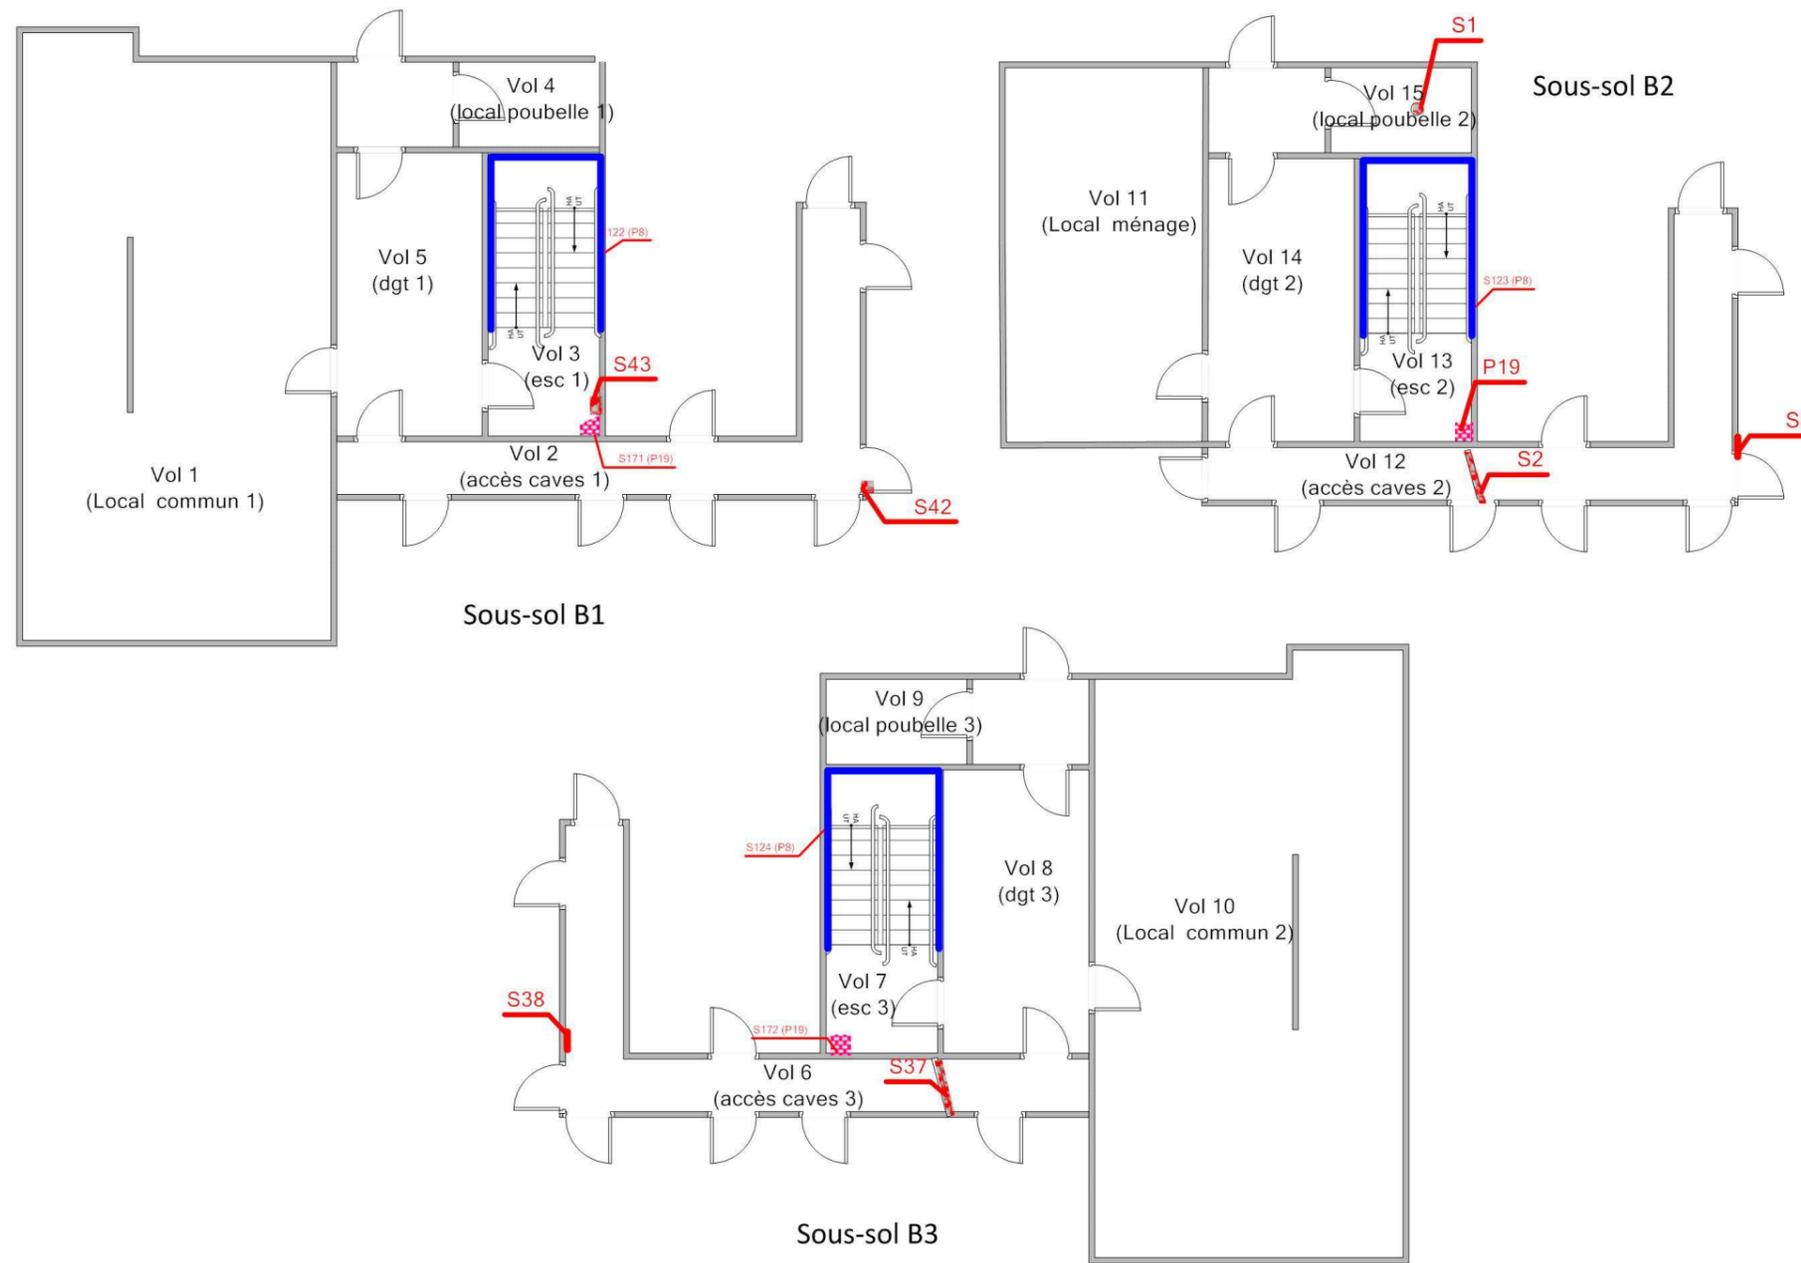
SOUS SOL - MPCA TOUTES CATÉGORIES CONFONDUES

S3: Conduit en fibres-ciment
	S37: Conduit en fibres-ciment
	P19 : Enduit ciment + peinture (coffre)
	S42: Conduit en fibres-ciment
	P8 : Colle de carrelage (plinthe 10 X 10 gris)
	S1: Conduit en fibres-ciment
	S38: Conduit en fibres-ciment
	S43: Conduit en fibres-ciment
	S2: Conduit en fibres-ciment

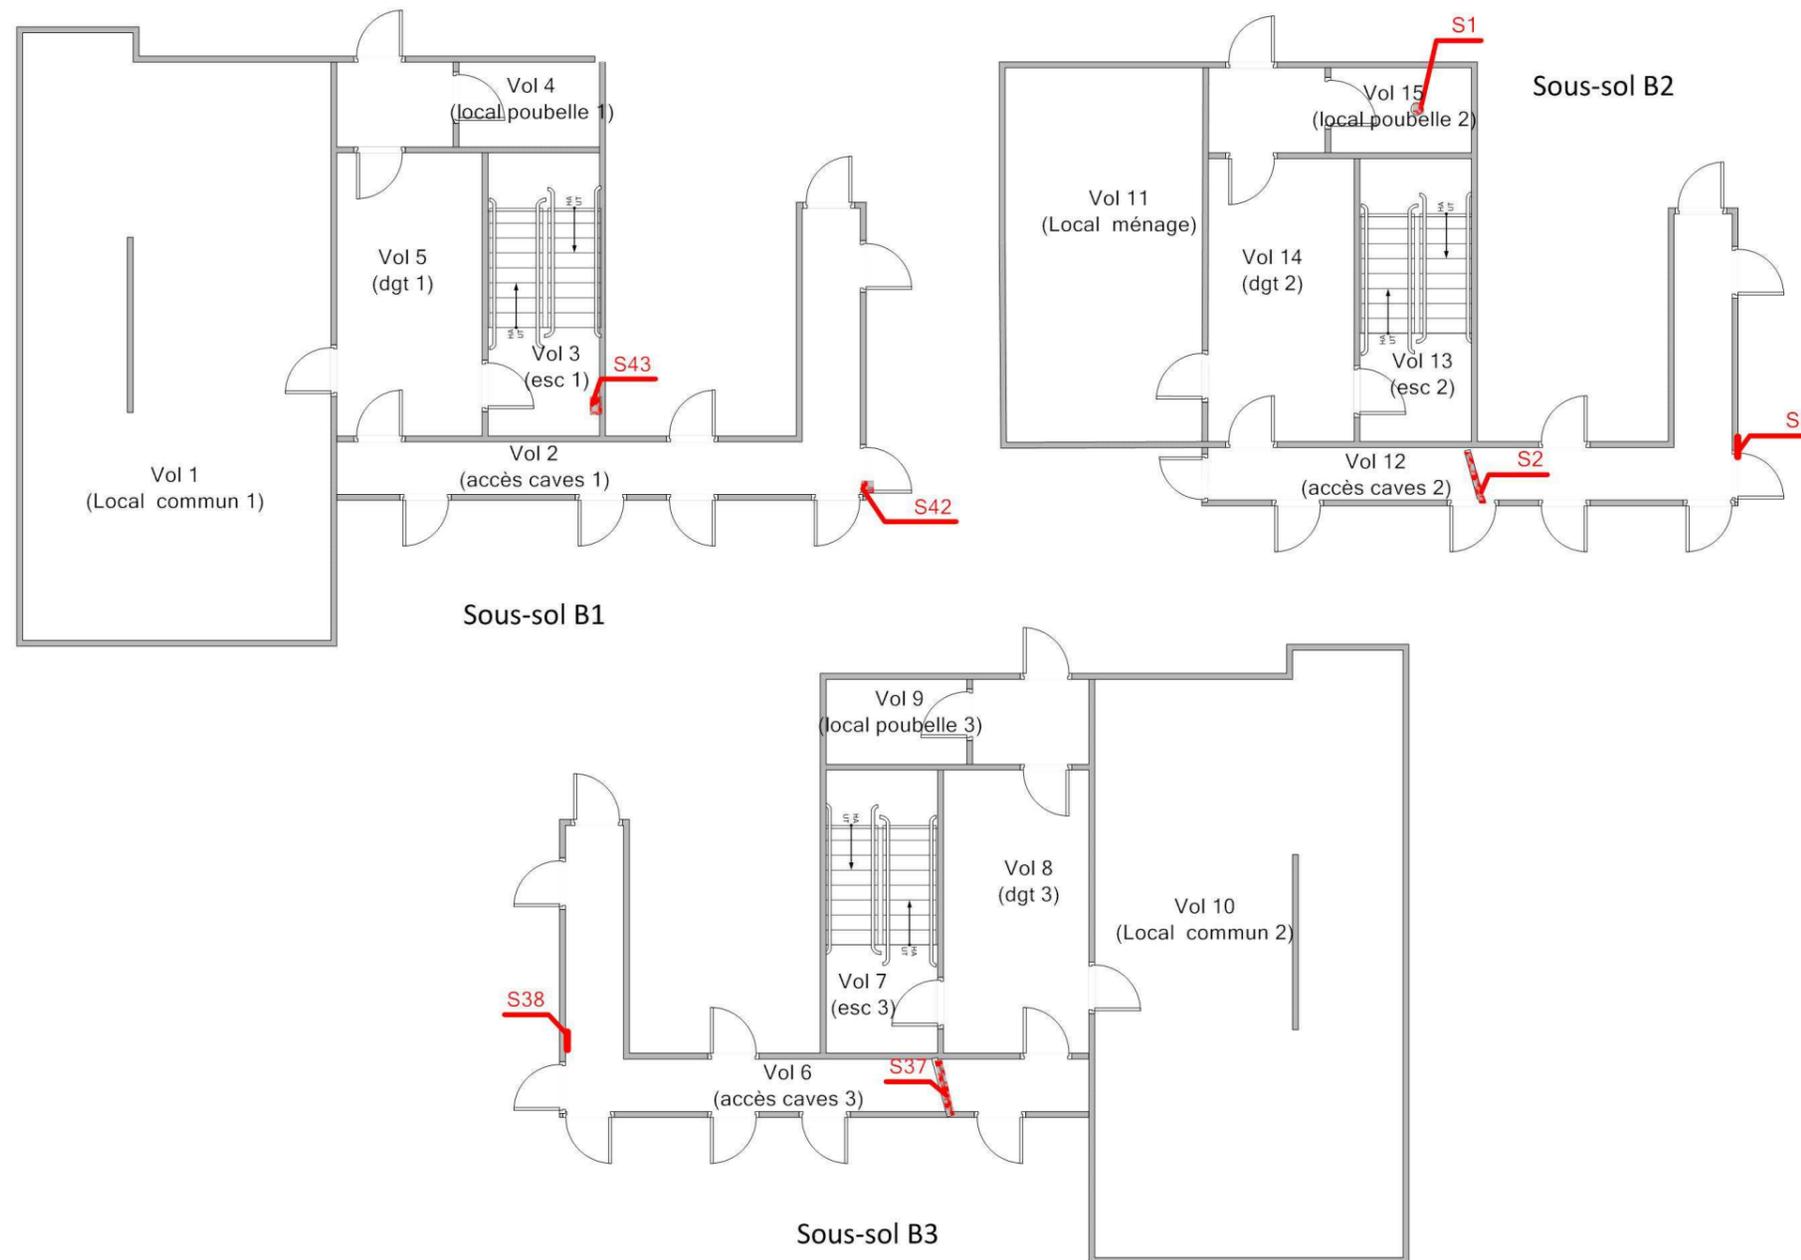
SOUS SOL - MPCA CONDUITS, CANALISATIONS ET ÉQUIPEMENTS

S3: Conduit en fibres-ciment
	S37: Conduit en fibres-ciment
	S42: Conduit en fibres-ciment
	S1: Conduit en fibres-ciment
	S38: Conduit en fibres-ciment
	S43: Conduit en fibres-ciment
	S2: Conduit en fibres-ciment

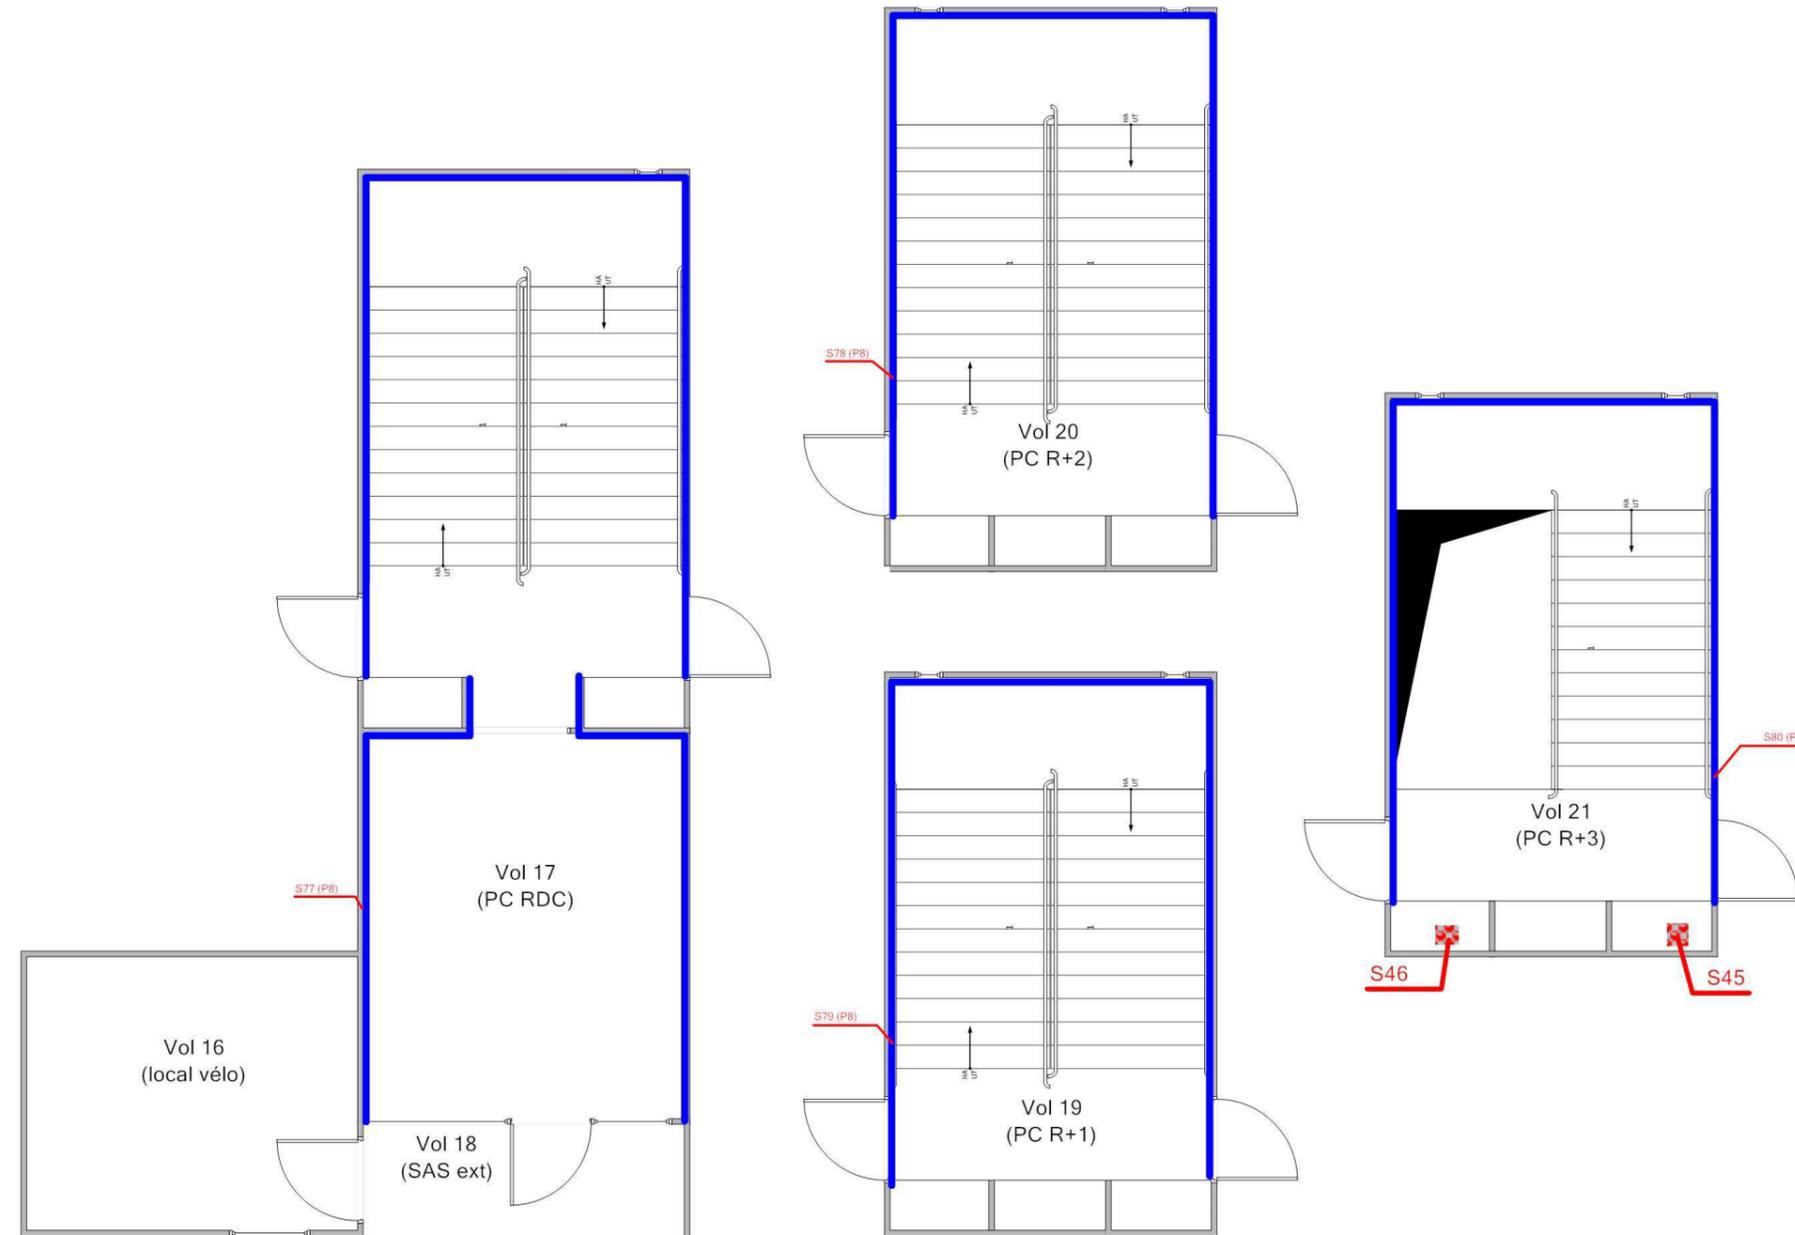
CAGE B1 - MPCA REVÊTEMENT DE MUR

P8 : Colle de carrelage (plinthe 10 X 10 gris)
