## Rapport de mission de repérage des matériaux et produits contenant de l'amiante avant travaux

Adresse :	GUTENBERG RTE D'ARON
CP - Ville :	53100 MAYENNE
Référence client :	_0006700003_
Date du repérage :	14/12/2016
Désignation :	Bâtiment composé de 3 cages et de 3 étages

C	Opérateur de repérage	D	Personne autorisant l'émission du rapport conformément à la norme NF 46-020
Compagnie & Siret :	AC Environnement (N° 441355914)	Nom :	MORA Denis
Nom :	JOUSSELIN David	Date du rapport :	27/12/2016
Accompagnateur :	Néant (Néant)		A Riorges, le 27/12/2016
Date de repérage :	14/12/2016		
Le présent rapport est établi par une personne dont les compétences sont certifiées par ICERT CERTIFICATION Parc Edonia – Bat G – rue de la Terre			
Numéro attestation :	CPDI3391 V2		
Délivré le :	03/04/2015

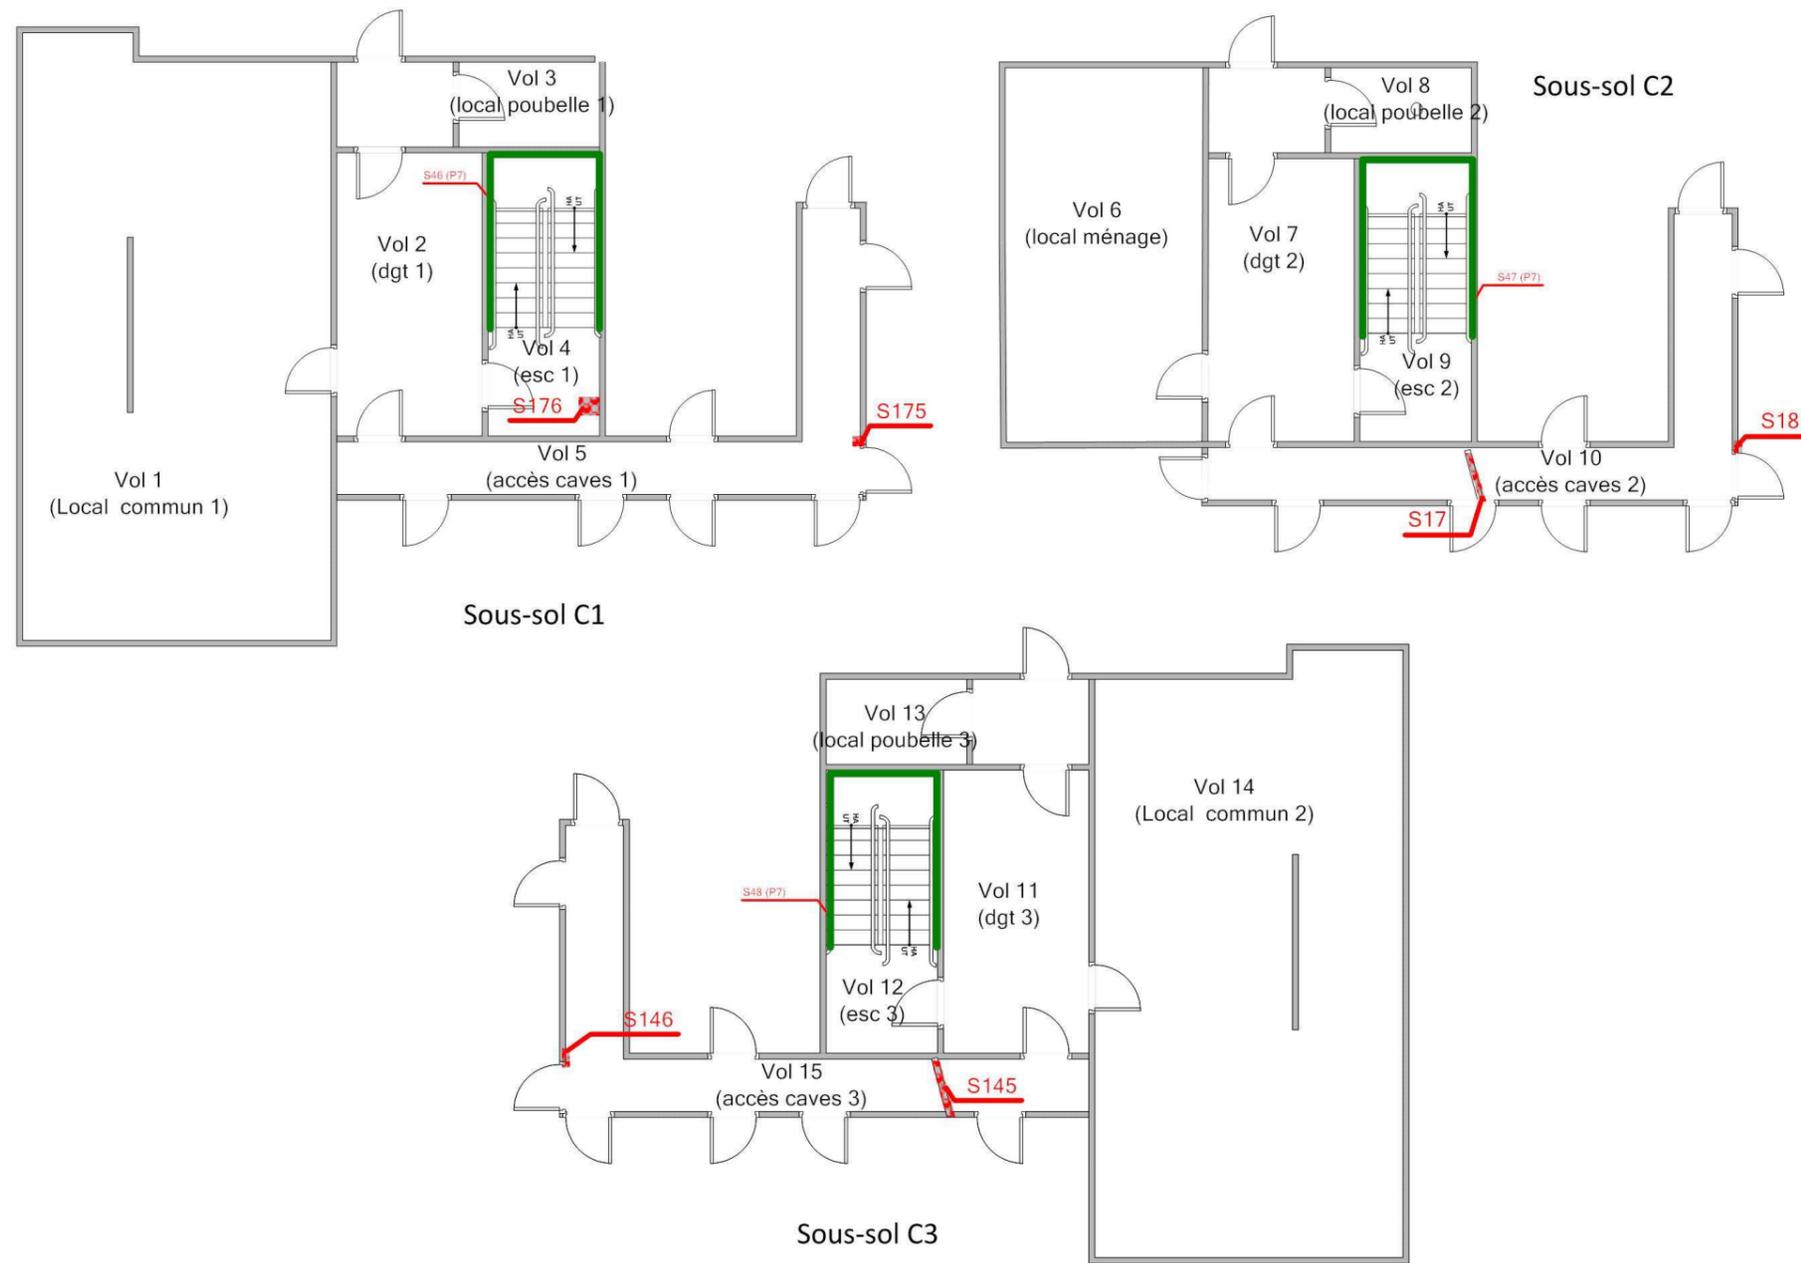
**SOUS SOL - MPCA TOUTES CATÉGORIES CONFONDUES**

S145: Conduit en fibres-ciment
	S175: Conduit en fibres-ciment
	P7 : Colle de carrelage (plinthe 10 X 10 gris)
	S17: Conduit en fibres-ciment
	S18: Conduit en fibres-ciment
	S146: Conduit en fibres-ciment
	S176: Conduit en fibres-ciment

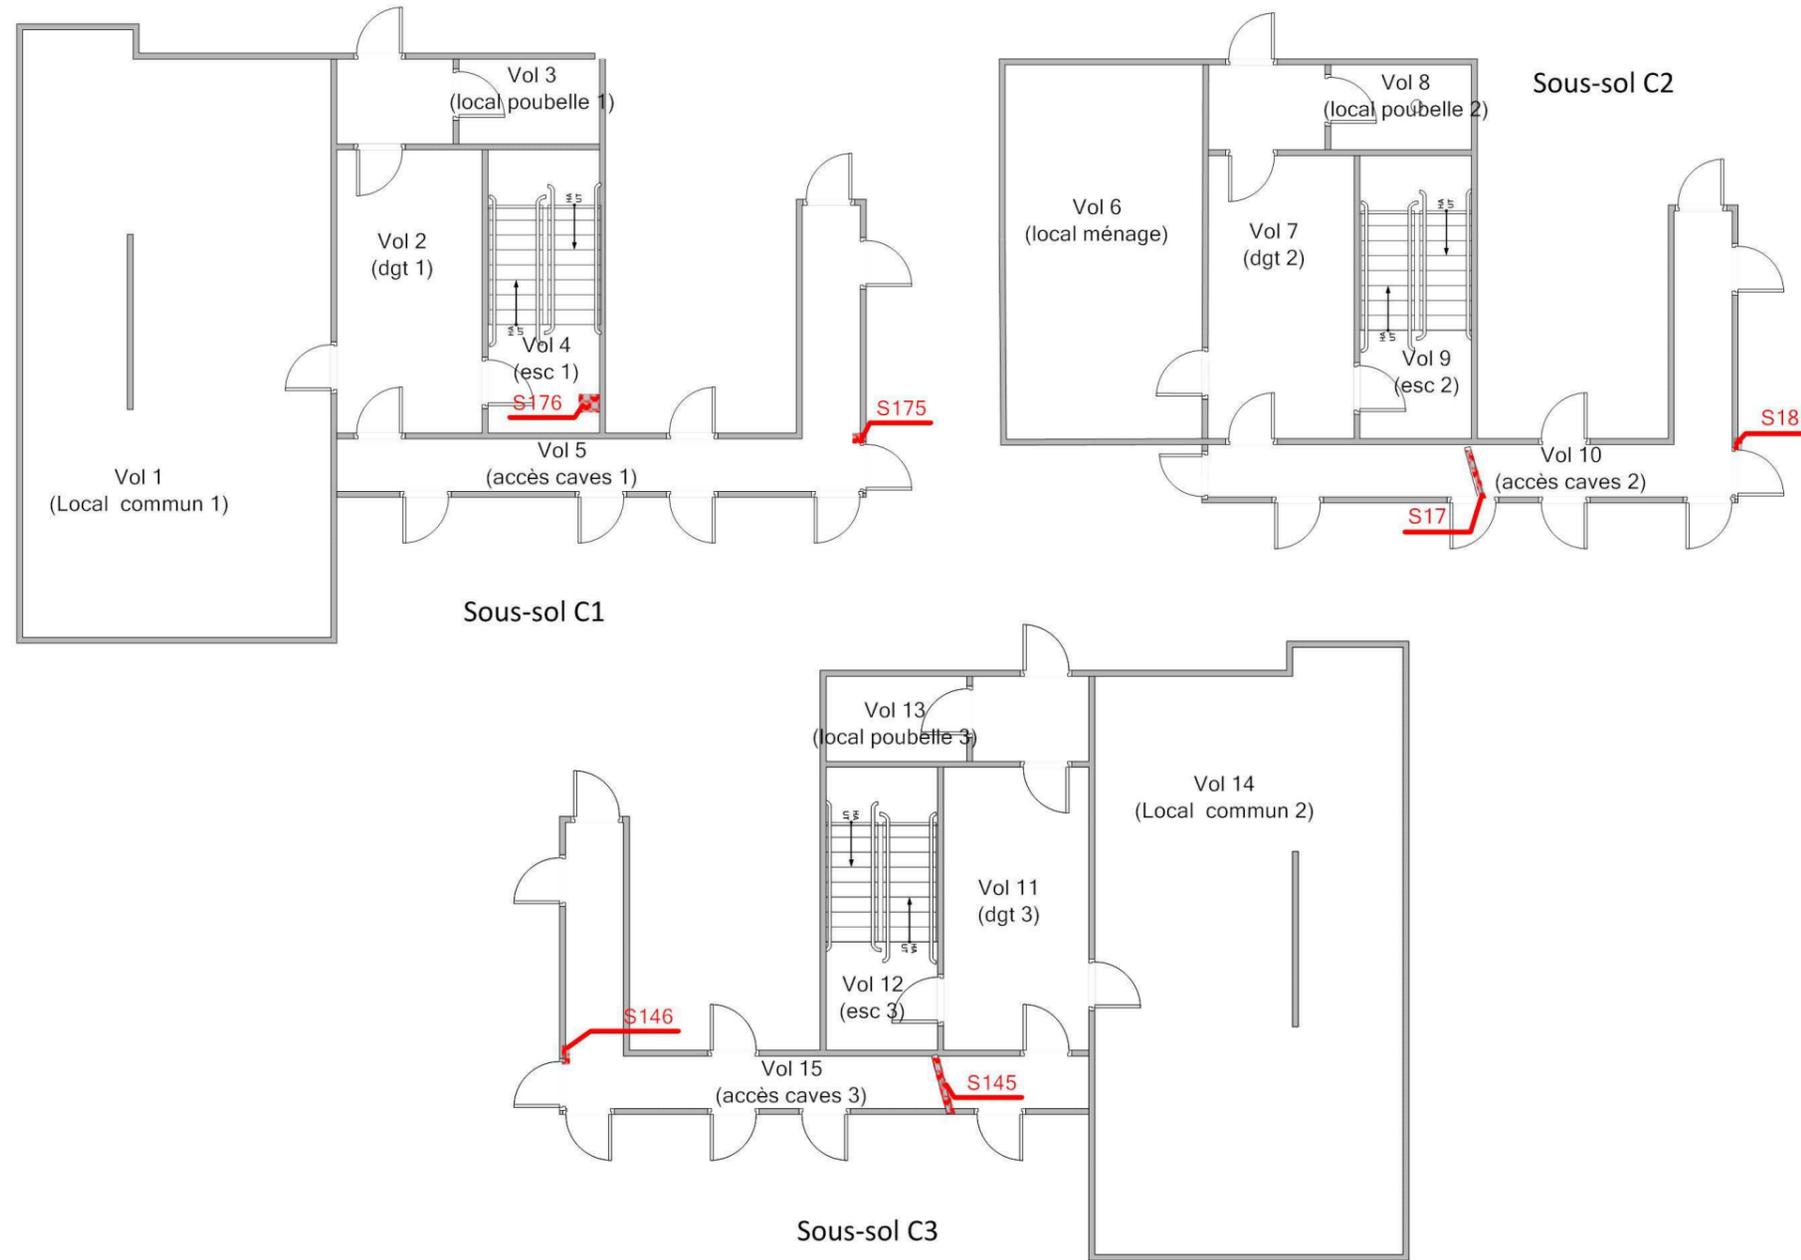
# SOUS SOL - MPCA CONDUITS, CANALISATIONS ET ÉQUIPEMENTS

S145: Conduit en fibres-ciment
	S175: Conduit en fibres-ciment
	S17: Conduit en fibres-ciment
	S18: Conduit en fibres-ciment
	S146: Conduit en fibres-ciment
	S176: Conduit en fibres-ciment

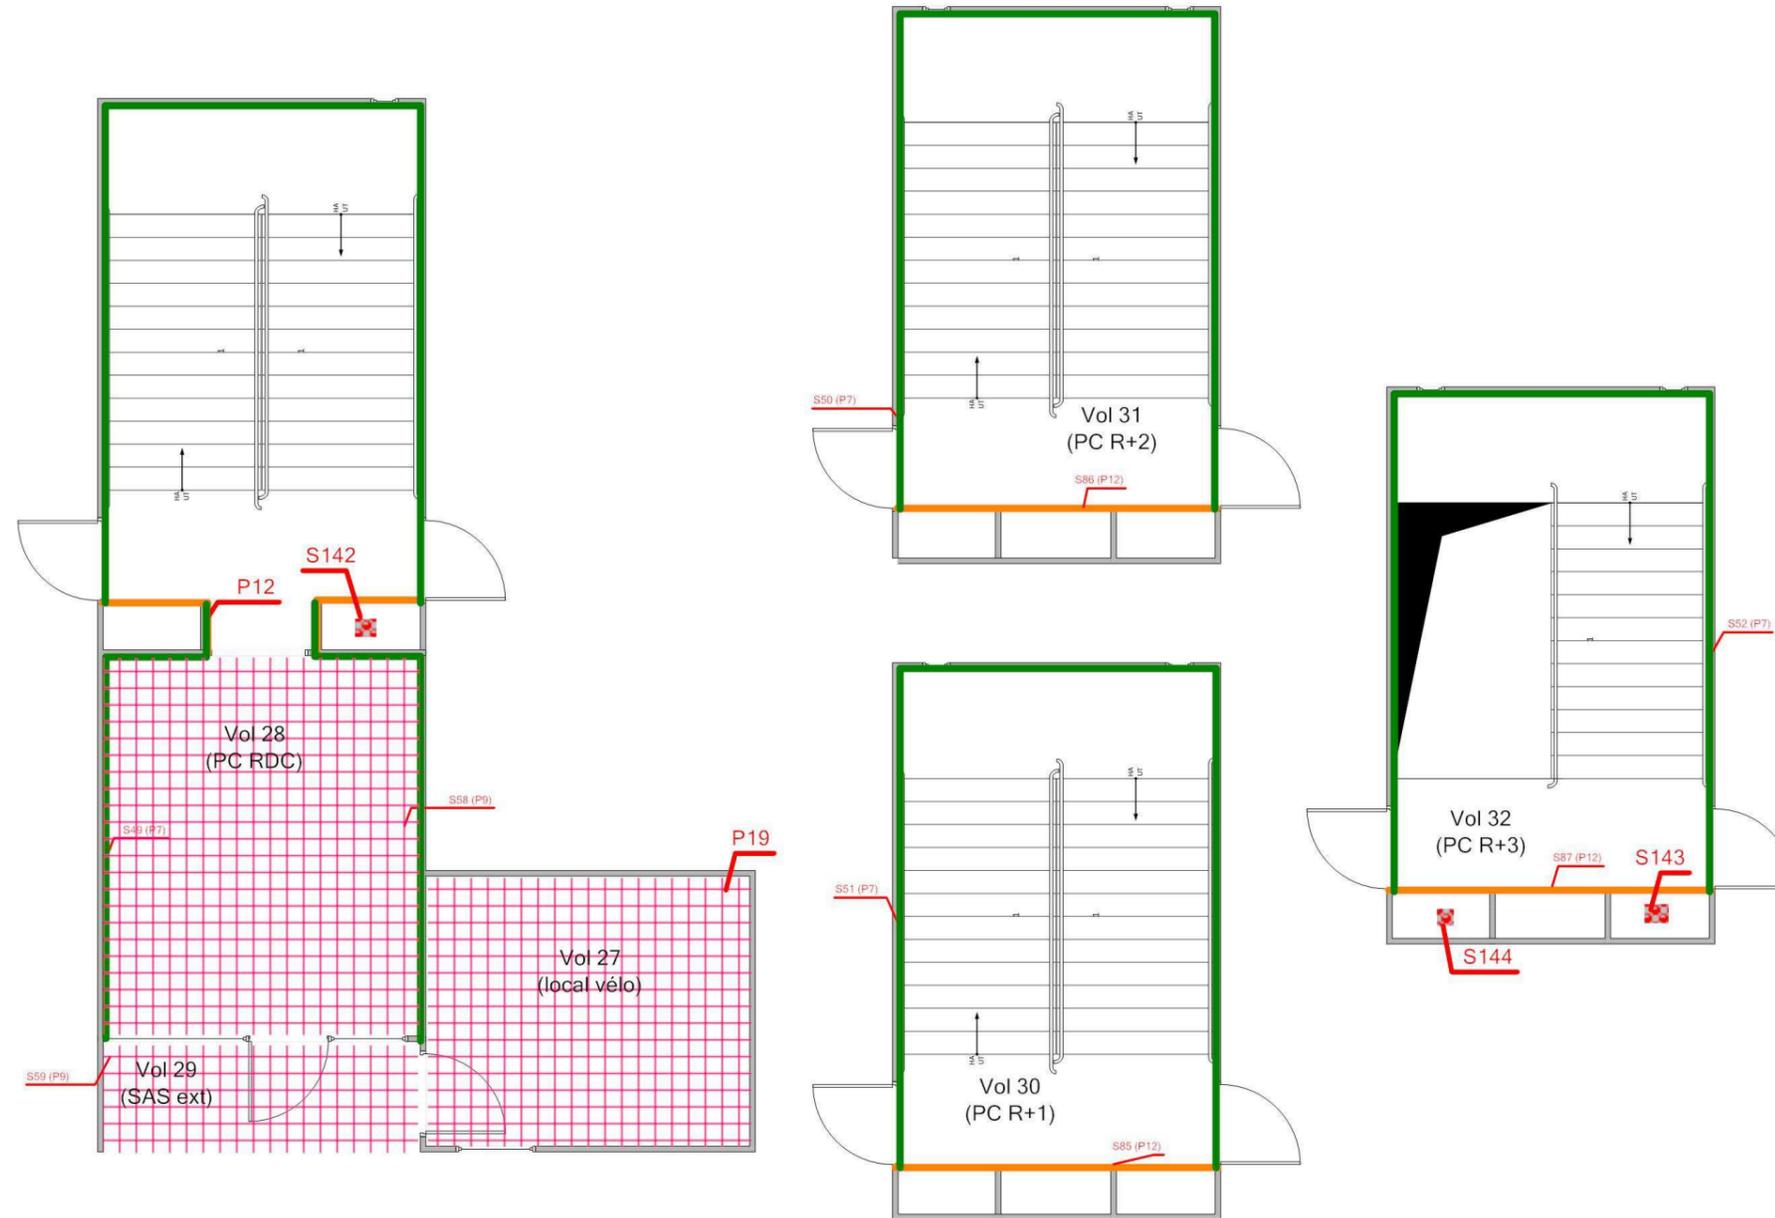
# CAGE C3 - MPCA TOUTES CATÉGORIES CONFONDUES

S144: Conduit en fibres-ciment
	S142: Conduit en fibres-ciment
	P12 : Enduit ciment + fine couche enduit plâtre + peinture goutte-à-goutte (cloisonnement)
	P7 : Colle de carrelage (plinthe 10 X 10 gris)
	P9 : enduit plâtreux faux plafond
	S143: Conduit en fibres-ciment
	P19 : Enduit plâtre (plafond local vélo)

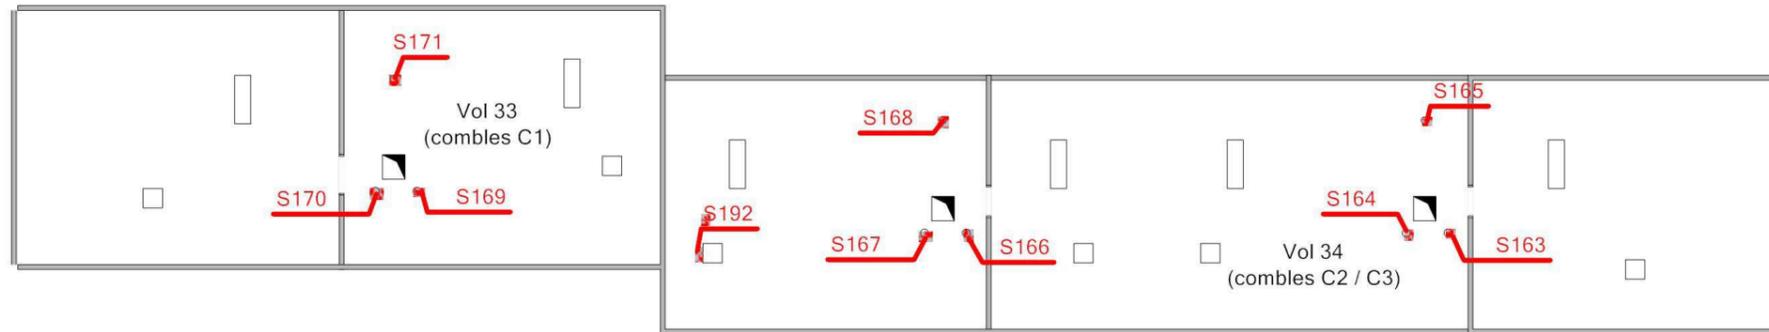
# COMBLES - MPCA CONDUITS, CANALISATIONS ET ÉQUIPEMENTS

S170: Conduit en fibres-ciment
	S164: Conduit en fibres-ciment
	S165: Conduit en fibres-ciment
	S171: Conduit en fibres-ciment
	S163: Conduit en fibres-ciment
	S167: Conduit en fibres-ciment
	S169: Conduit en fibres-ciment
	S166: Conduit en fibres-ciment
	S192: Conduit en fibres-ciment
	S168: Conduit en fibres-ciment

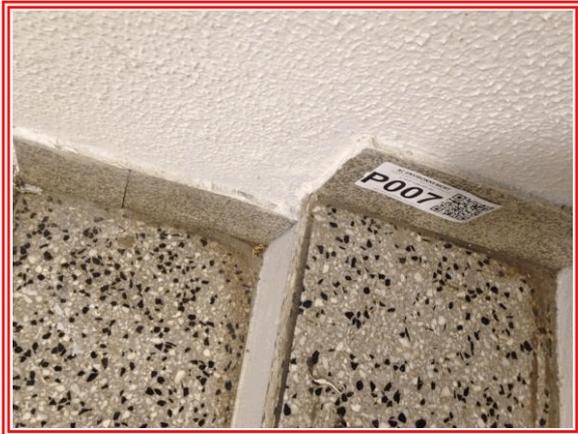
002HD001228 n°7 - 1 (P7)

Localisation	Catégorie	Composant	Partie de composant	Sur avis / réf pré.
Vol 10 (accès caves 2)	Conduits, canalisations et équipements	Conduit air	Conduit en fibres-ciment	S17
Vol 10 (accès caves 2)	Conduits, canalisations et équipements	Conduit air	Conduit en fibres-ciment	S18
Vol 22 (PC RDC)	Revêtement de mur	Revêtement de mur	Colle de carrelage (plinthe 10 X 10 gris)	P7
Vol 24 (PC R+1)	Revêtement de mur	Revêtement de mur	Colle de carrelage (plinthe 10 X 10 gris)	P7
Vol 25 (PC R+2)	Revêtement de mur	Revêtement de mur	Colle de carrelage (plinthe 10 X 10 gris)	P7
Vol 26 (PC R+3)	Revêtement de mur	Revêtement de mur	Colle de carrelage (plinthe 10 X 10 gris)	P7
Vol 4 (esc 1)	Revêtement de mur	Revêtement de mur	Colle de carrelage (plinthe 10 X 10 gris)	P7
Vol 9 (esc 2)	Revêtement de mur	Revêtement de mur	Colle de carrelage (plinthe 10 X 10 gris)	P7
Vol 12 (esc 3)	Revêtement de mur	Revêtement de mur	Colle de carrelage (plinthe 10 X 10 gris)	P7

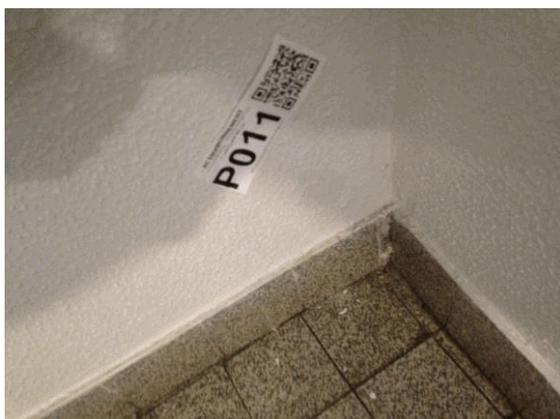
002HD001228 n°11 - 1 (P11)

P11 : Enduit ciment + fine couche enduit plâtre + peinture gouttelé (porteur cage escalier) non amianté.
