Rapport de mission de repérage des matériaux et produits contenant de l'amiante avant travaux

Adresse :	239 RUE DU FAUCONNIER BAT A - RTE DU FAUCONNIER
CP - Ville :	53100 MAYENNE
Référence client :	_00069000010000100004_
Date du repérage :	06/09/2016
Désignation :	Appartement n° 4 de type 5 situé au 01 ^{er} étage

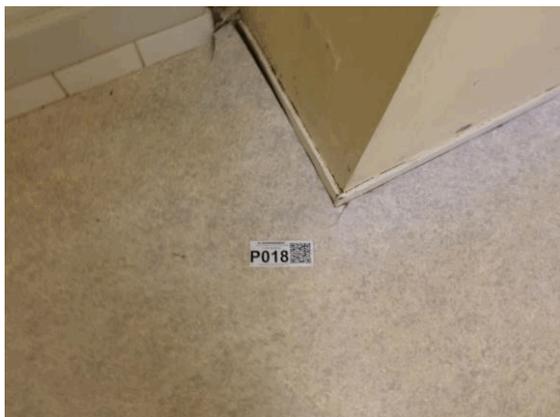
002LQ000393 n°18 - 1 (P18)

P18	Revêtement de sol	Revêtement de sol	Colle polymère jaune non séparable + ragréage gris + sous couche de ragréage blanche non séparable - pièces humides -	LGT 4 - Vol 6 (SDB)	
P19	Parois verticales intérieures et enduits	Murs et cloisons	Enduit plâtreux blanc en vrac + peinture non séparable - cloisons / doublages briques pièces humides -	LGT 4 - Vol 6 (SDB)	
P20	Parois verticales intérieures et enduits	Murs et cloisons	Enduit plâtreux blanc en vrac + peintures multiples non séparable - gaine technique -	LGT 4 - Vol 7 (W.C)
