Rapport de mission de repérage des matériaux et produits contenant de l'amiante avant travaux

Adresse :	9 RUE DE LA COURTILLE BAT C - LA COURTILLE
CP - Ville :	53200 CHATEAU GONTIER
Référence client :	_00074000030000100020_
Date du repérage :	01/02/2017
Désignation :	Appartement n° 20 de type 3 situé au 02 ème étage

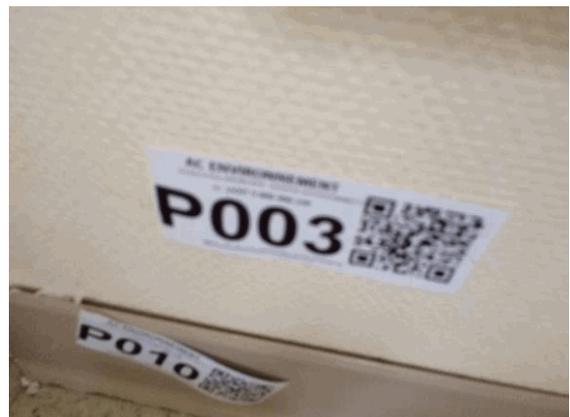
002LQ000835 n°3 - 1 (P3)

Appartement n°20	Vol 2 (Cuisine)	Murs et cloisons	Enduit plâtre	P3	Réalisation d'un prélèvement	Cloisonnement /doublage pièces humides	002LQ0008 35 n°3 - 1 - 002LQ0008 35 n°3 - 2	P3	Enduit plâtreux blanc + peinture non séparable	Négatif	Négatif sur analyse
Appartement n°20	Vol 3 (W.C.) - Vol 4 (SDB)	Murs et cloisons	Enduit plâtre	S2 - S3	Sondage et extension de la zone homogène du prélèvement P3	Cloisonnement /doublage pièces humides	002LQ0008 35 n°3 - 1 - 002LQ0008 35 n°3 - 2	P3	Enduit plâtreux blanc + peinture non séparable	Négatif	Négatif sur analyse
Appartement n°20	Vol 8 (Séjour)	Murs et cloisons	Enduit plâtre	P4	Réalisation d'un prélèvement	Porteur pièces sèches	002LQ0008 35 n°4 - 1 - 002LQ0008 35 n°4 - 2	P4	Enduit plâtreux blanc + peinture non séparable	Négatif	Négatif sur analyse
Appartement n°20	Vol 8 (Séjour) - Vol 1 (Entrée) - Vol 7 (Chambre 2) - Vol 6 (Débaras) - Vol 5 (Chambre 1)	Murs et cloisons	Enduit plâtre	P4 - S4 - S5 - S6 - S7	Sondage et extension de la zone homogène du prélèvement P4	Porteur pièces sèches	002LQ0008 35 n°4 - 1 - 002LQ0008 35 n°4 - 2	P4	Enduit plâtreux blanc + peinture non séparable	Négatif	Négatif sur analyse

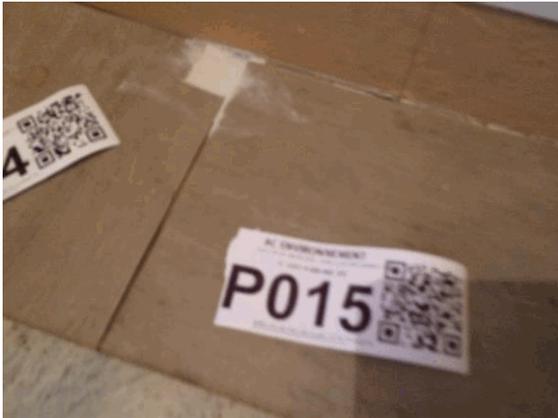
002LQ000835 n°15 - 1 (P15)

P15	Revêtement de sol	Revêtement de sol	Ragréage gris en vrac + sous couche de ragréage blanche + matériau gris en vrac hétérogène - Pièces sèches -	Appartement n°20 - Vol 6 (Débaras)	
P16	Revêtement de sol	Revêtement de sol	Colle polymère jaune + ragréage gris + ragréage rose + peintures multiples - -	Appartement n°20 - Vol 8 (Séjour)	
P17	Revêtement de sol	Revêtement de sol	Ragréage rose en vrac - Pièces humides -	Appartement n°20 - Vol 4 (SDB)	
P18	Revêtement de sol	Revêtement de sol	Colle polymère jaune non séparable + ragréage rose - -	Appartement n°20 - Vol 2 (Cuisine)	
P19	Revêtement de sol	Revêtement de sol	Revêtement cassant bleu avec couche en mousse + colle polymère jaune - Dalles souples bleu + colle jaune -	Appartement n°20 - Vol 4 (SDB)
