## Rapport de mission de repérage des matériaux et produits contenant de l'amiante avant travaux

| Adresse : | 6 AVENUE PASTEUR - AVENUE PASTEUR |
| CP - Ville : | 53400 CRAON |
| Désignation : | Appartement n° 30 de type 5 situé au 02 ème étage |

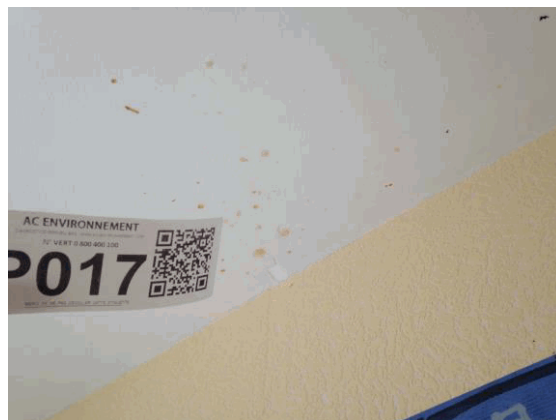
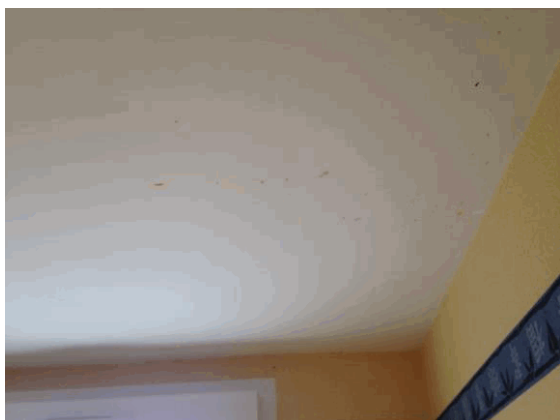
002HD001506 n°17 - 1 (P17)

| Référence | Localisation | Action |
|---|---|---|
| 002HD001506 n°17 - 2 (P17) | Appartement n°30 - Vol 7<br>(Chambre 4) | Prélevement négatif |
