## Rapport de mission de repérage des matériaux et produits contenant de l'amiante avant travaux

Adresse :	4 RUE AMBROISE PARE - RUE AMBROISE PARE
CP - Ville :	53400 CRAON
Référence client :	_00080000020000100032_
Date du repérage :	21/09/2016
Désignation :	Appartement n° 32 de type 3 situé au RDC

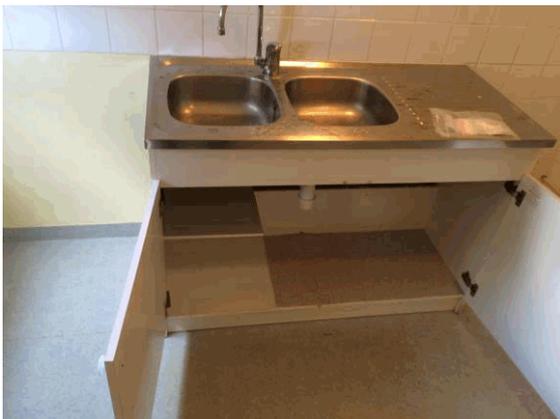
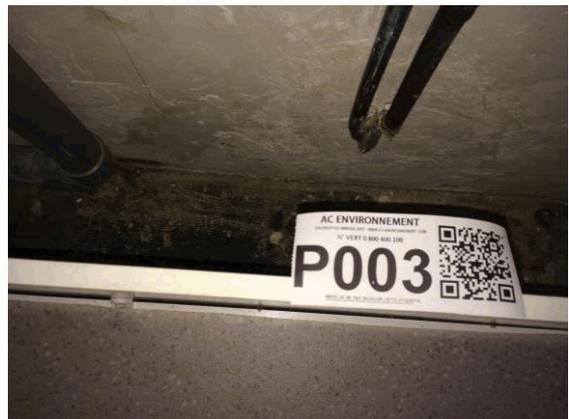
002OY000171 n°3 - 1 (P3)

Plan	Localisation	Composant	Partie composant	Descriptif de l'action menée				Laboratoire			Conclusion
				Réf action	Observation	Précision loc.	Ref photo	Ref Prél.	Descriptif	Résultat	
LOGEMENT 32	Vol 2 (Cuisine)	Revêtement de sol	Ragréage	P3	Réalisation d'un prélèvement	gris d'origines pièces humides	002OY000 171 n°3 - 1 - 002OY000 171 n°3 - 2	P3	Ragréage gris en vrac hétérogène	Négatif	Négatif sur analyse
LOGEMENT 32	Vol 3 (W.C.) - Vol 4 (SDB)	Revêtement de sol	Ragréage	S1 - S2	Sondage et extension de la zone homogène du prélèvement P3	gris d'origines pièces humides	002OY000 171 n°3 - 1 - 002OY000 171 n°3 - 2	P3	Ragréage gris en vrac hétérogène	Négatif	Négatif sur analyse
LOGEMENT 32	Vol 2 (Cuisine)	Revêtement de sol	Colles de revêtement de sol	P4	Réalisation d'un prélèvement	noir d'origine au dessus du ragréage gris	002OY000 171 n°4 - 1 - 002OY000 171 n°4 - 2	P4	Colle bitumineuse noire non séparable + ragréage gris non séparable + sous couche de ragréage blanche non séparable	Positif	Présence sur analyse

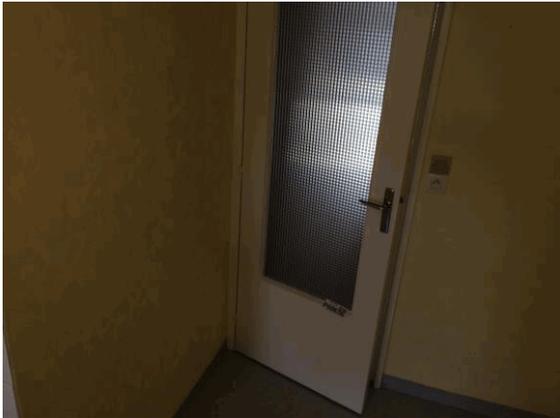
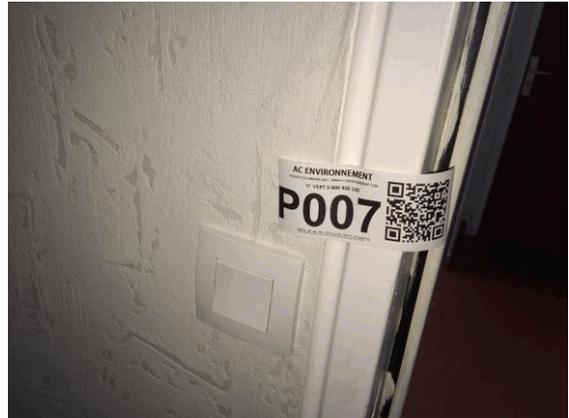
002OY000171 n°7 - 1 (P7)

LOGEMENT 32	Vol 1 (Entrée)	Porte d'entrée	Joint	P7	Réalisation d'un prélèvement	souples noir	002OY000 171 n°7 - 1 - 002OY000 171 n°7 - 2	P7	Matériau souple noir + peinture en faible quantité non séparable	Négatif	Négatif sur analyse
LOGEMENT 32	Vol 4 (SDB)	Murs et cloisons	Enduit ciment	P9	Réalisation d'un prélèvement	porteur pièces humides	002OY000 171 n°9 - 1 - 002OY000 171 n°9 - 2	P9	Enduit plâtreux blanc en vrac non séparable + matériau gris en vrac non séparable + peinture non séparable	Négatif	Négatif sur analyse
LOGEMENT 32	Vol 2 (Cuisine) - Vol 4 (SDB)	Murs et cloisons	Enduit ciment	S14 - S20	Sondage et extension de la zone homogène du prélèvement P9	porteur pièces humides	002OY000 171 n°9 - 1 - 002OY000 171 n°9 - 2	P9	Enduit plâtreux blanc en vrac non séparable + matériau gris en vrac non séparable + peinture non séparable	Négatif	Négatif sur analyse
