Rapport de mission de repérage des matériaux et produits contenant de l'amiante avant travaux

Adresse :	26 RUE DU HAUT ROCHER - ILN HAUT ROCHER
CP - Ville :	53000 LAVAL
Référence client :	_00084000010000100013_
Date du repérage :	02/08/2017
Désignation :	Appartement n° 13 de type 6 situé au 06 ème étage

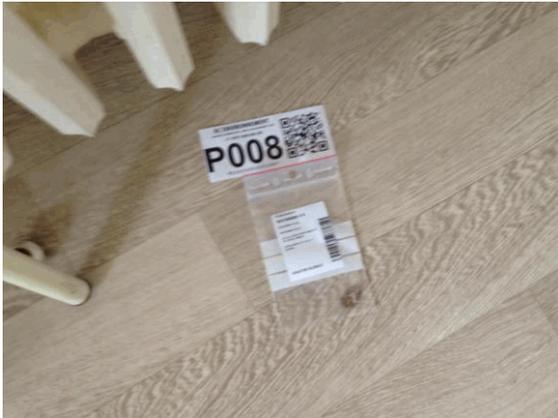
002VZ000085 n°8 - 1 (P8)

Commande	002VZ000085
Dossier client	_00084000010000100013_ 26 RUE DU HAUT ROCHER - ILN HAUT ROCHER - 53000 LAVAL Appartement n° 13 de type 6 situé au 06 ème étage
Echantillon	002VZ000085008 / Revêtement de sol / Revêtement de sol / Colles jaune de revêtement de sol pièces humides / Vol 13 (Cuisine)
Description ITGA	Colle polymère jaune avec couche en mousse / Ragréage rose
