Rapport de mission de repérage des matériaux et produits contenant de l'amiante avant travaux

Examen réalisé conformément à l'application du décret n°2011-629 du 3 juin 2011 modifiant le Code du travail relatif à la protection contre les risques sanitaires liés à une exposition à l'amiante dans les immeubles bâtis, à l'arrêté du 26 juin 2013 relatif au repérage des matériaux et produits de la liste C contenant de l'amiante et au contenu du rapport de repérage, à la norme NF 46-020 et ses annexes.

Adresse :	22 RUE DU HAUT ROCHER - ILN HAUT ROCHER
CP - Ville :	53000 LAVAL
Référence client :	_00084000010000200020_
Date du repérage :	02/08/2017
Désignation :	Appartement n° 20 de type 4 situé au 03 ème étage

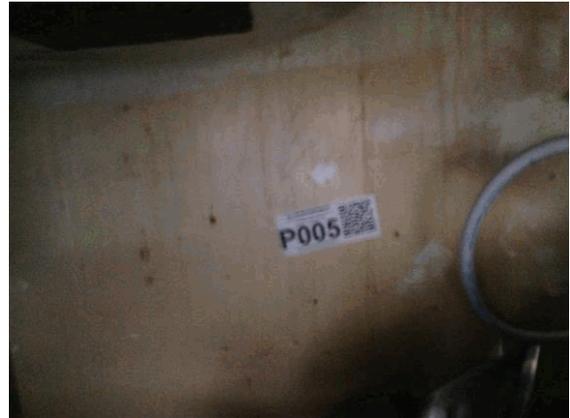
002VZ000082 n°5 - 1 (P5)

Commande	002VZ000082
Dossier client	_00084000010000200020_ 22 RUE DU HAUT ROCHER - ILN HAUT ROCHER - 53000 LAVAL Appartement n° 20 de type 4 situé au 03 ème étage
Echantillon	002VZ000082005 / Parois verticales intérieures et enduits / Murs et cloisons / Enduit plâtre cloisons pièces humides / Vol 2 (Cuisine)
Description ITGA	Enduit plâtreux blanc en vrac / Peinture

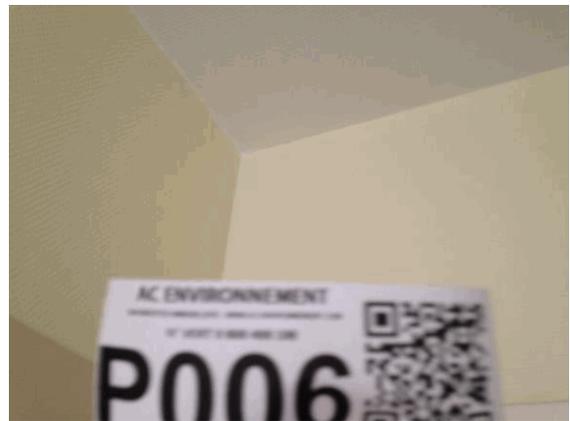
002VZ000082 n°6 - 1 (P6)

Commande	002VZ000082
Dossier client	_00084000010000200020_ 22 RUE DU HAUT ROCHER - ILN HAUT ROCHER - 53000 LAVAL Appartement n° 20 de type 4 situé au 03 ème étage
Echantillon	002VZ000082006 / Plafond et faux-plafonds / Plafonds / Enduit plâtre plafonds pièces humides / Vol 2 (Cuisine)
Description ITGA	Enduit plâtreux blanc en vrac / Matériau gris en vrac / Peintures multiples / Colle polymère jaune
