Rapport de mission de repérage des matériaux et produits contenant de l'amiante avant travaux

Adresse :	22 RUE DU HAUT ROCHER - ILN HAUT ROCHER
CP - Ville :	53000 LAVAL
Référence client :	_00084000010000200025_
Date du repérage :	02/08/2017
Désignation :	Appartement n° 25 de type 3 situé au 06 ème étage

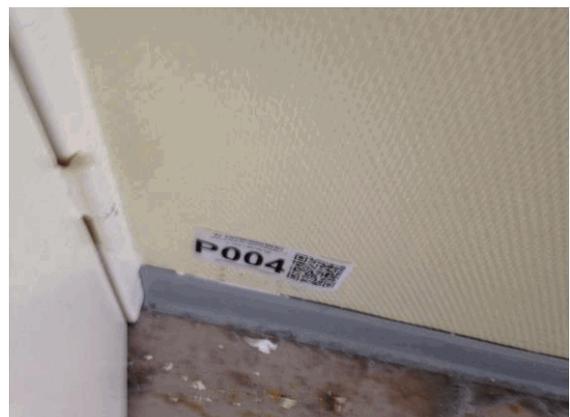
002VZ000083 n°4 - 1 (P4)

Commande	002VZ000083
Dossier client	_00084000010000200025_ 22 RUE DU HAUT ROCHER - ILN HAUT ROCHER - 53000 LAVAL Appartement n° 25 de type 3 situé au 06 ème étage
Echantillon	002VZ000083004 / Parois verticales intérieures et enduits / Murs et cloisons / Enduit ciment porteurs pièces humides / Vol 7 (SDB)
Description ITGA	Enduit compact blanc en vrac / Peinture / Matériau gris en vrac

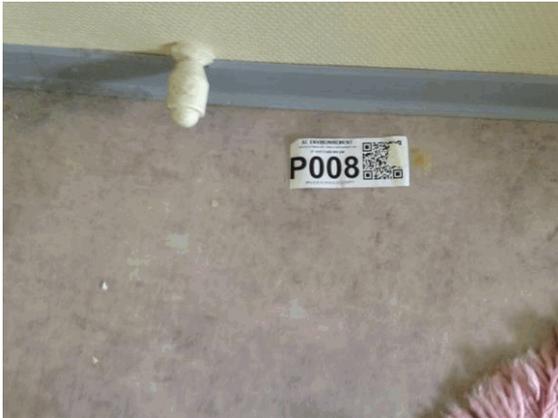
002VZ000083 n°8 - 1 (P8)

Commande	002VZ000083
Dossier client	_00084000010000200025_ 22 RUE DU HAUT ROCHER - ILN HAUT ROCHER - 53000 LAVAL Appartement n° 25 de type 3 situé au 06 ème étage
Echantillon	002VZ000083008 / Revêtement de sol / Revêtement de sol / Colles jaune de revêtement de sol pièces humides / Vol 7 (SDB)
Description ITGA	Colle polymère jaune avec couche en mousse / Ragréage rose / Ragréage gris
