Rapport de mission de repérage des matériaux et produits contenant de l'amiante avant travaux

Adresse :	18 RUE DU HAUT ROCHER - ILN HAUT ROCHER
CP - Ville :	53000 LAVAL
Référence client :	_00084000010000300027_
Date du repérage :	07/08/2017
Désignation :	Appartement n° 27 de type 3 situé au RDC

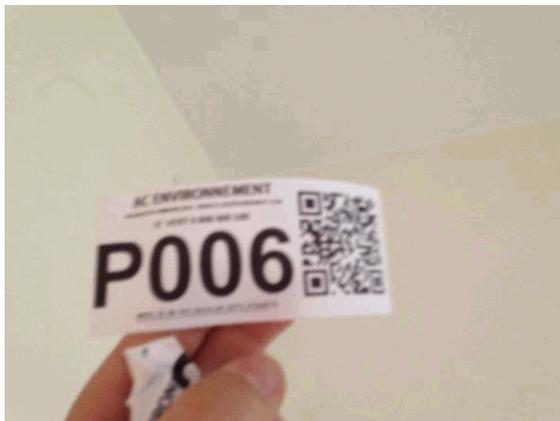
002VZ000093 n°6 - 1 (P6)

Commande	002VZ000093
Dossier client	_00084000010000300027_ 18 RUE DU HAUT ROCHER - ILN HAUT ROCHER - 53000 LAVAL Appartement n° 27 de type 3 situé au RDC
Echantillon	002VZ000093006 / Plafond et faux-plafonds / Plafonds / Enduit plâtre plafonds pièces humides / Vol 9 (Cuisine)
Description ITGA	Enduit plâtreux blanc en vrac / Peinture
