## Rapport de mission de repérage des matériaux et produits contenant de l'amiante avant travaux

Adresse :	12 RUE DU HAUT ROCHER - ILN HAUT ROCHER
CP - Ville :	53000 LAVAL
Référence client :	_00084000010000400040_
Date du repérage :	01/12/2016
Désignation :	Appartement n° 40 de type 3 situé au RDC

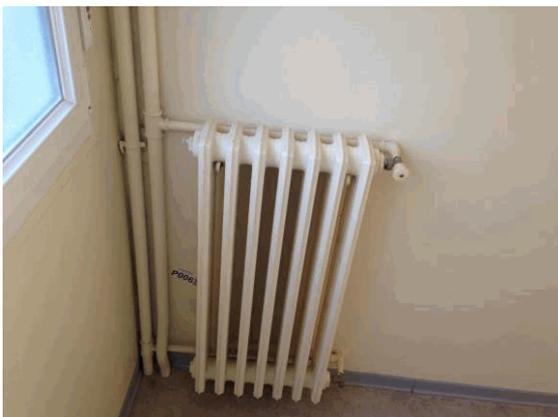
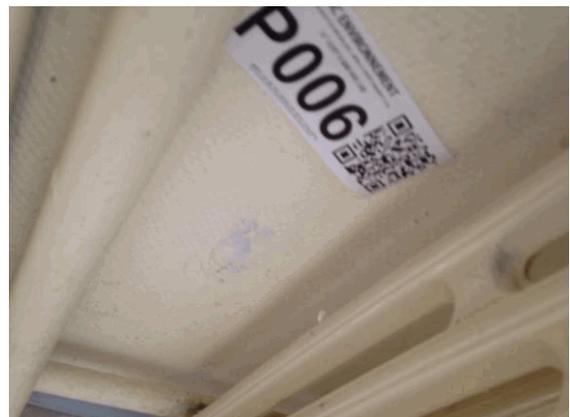
002HD001195 n°6 - 2 (P6)

LGT 40	Vol 1 (Cuisine)	Murs et cloisons	Enduit ciment	S15	Sondage et extension de la zone homogène du prélèvement P6	Porteur pièces humides	002HD0011 95 n°6 - 1 - 002HD0011 95 n°6 - 2	P6	Enduit beige en vrac non séparable + enduit gris en vrac avec couche en toile non séparable + peintures multiples non séparable	Négatif	Négatif sur analyse

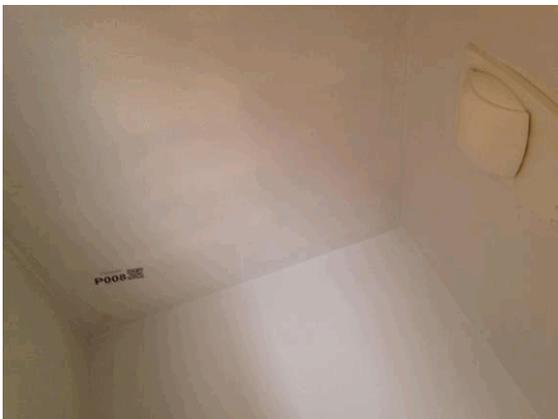
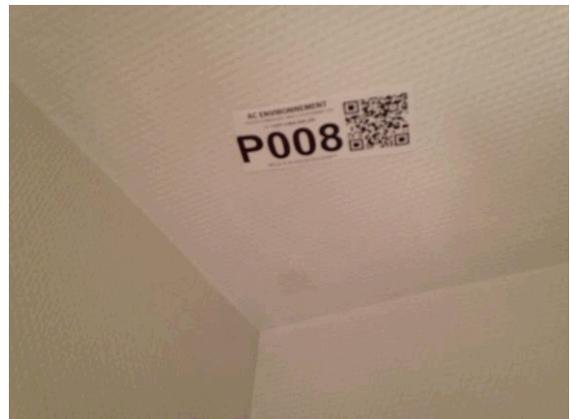
002HD001195 n°8 - 2 (P8)

LGT 40	Vol 1 (Cuisine) - Vol 2 (SDB)	Plafonds	Enduit ciment	S21 - S22	Sondage et extension de la zone homogène du prélèvement P8	Plafond pièces humides	002HD0011 95 n°8 - 1 - 002HD0011 95 n°8 - 2	P8	Enduit beige en vrac non séparable + peintures multiples avec couche en toile non séparable	Négatif	Négatif sur analyse
