Rapport de mission de repérage des matériaux et produits contenant de l'amiante avant travaux

Adresse :	ILN HAUT ROCHER
CP - Ville :	53000 LAVAL
Référence client :	_0008400002_
Date du repérage :	25/07/2016
Désignation :	Bâtiment composé de 3 cages et de 4 étages

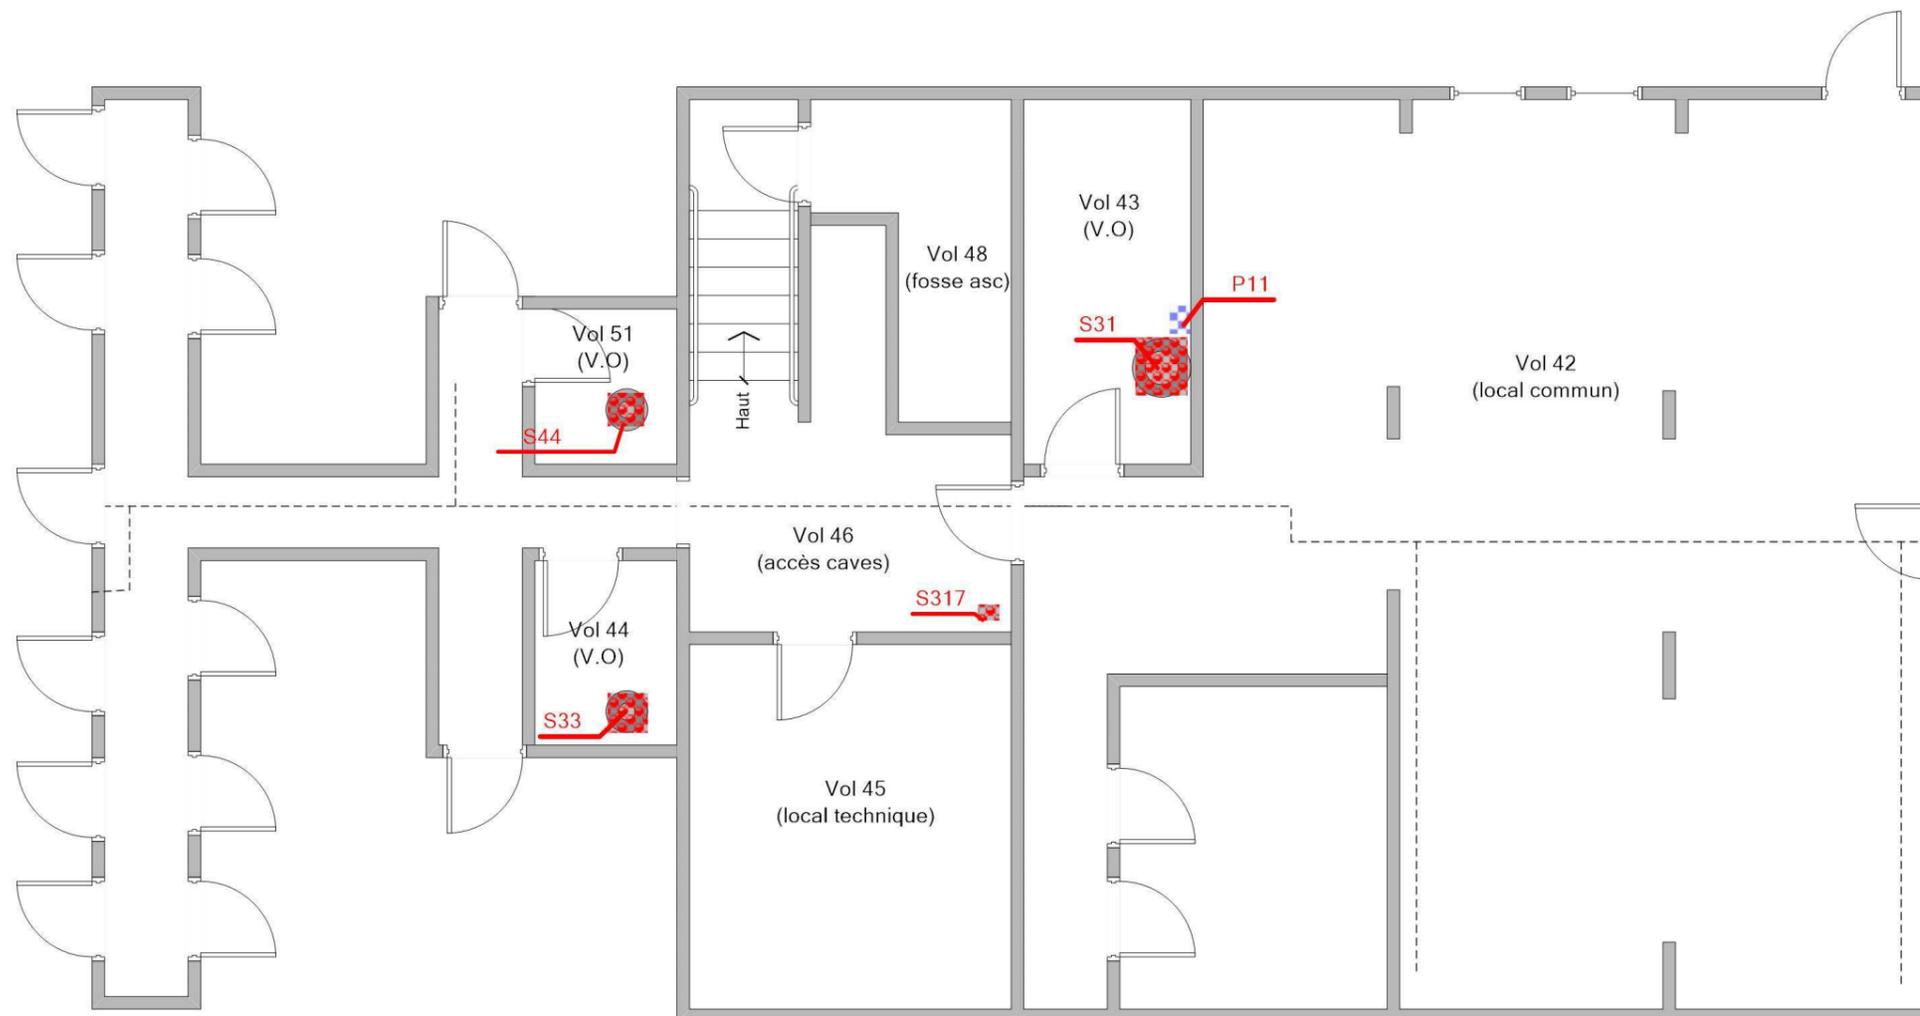
S317: Conduit en fibres-ciment

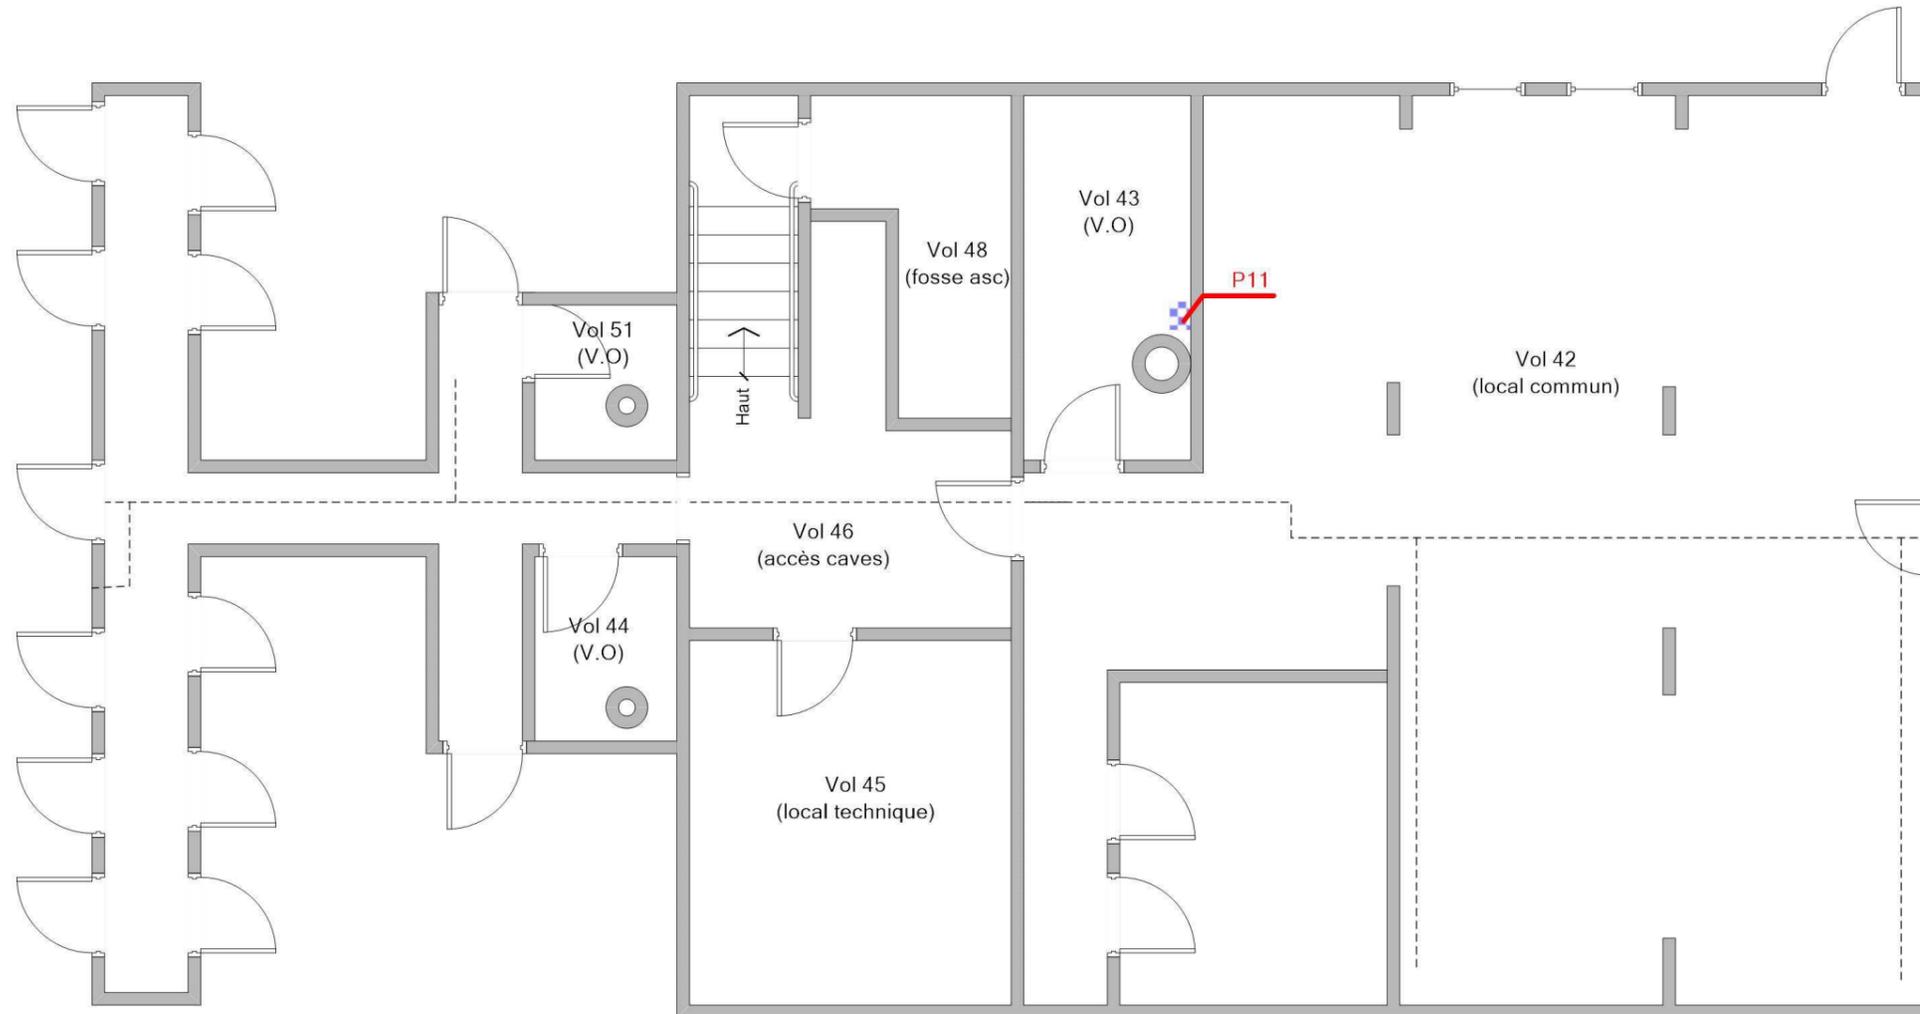
P11 : Enduit rebouchage + conduit (pénétration dans le sol)
---	---

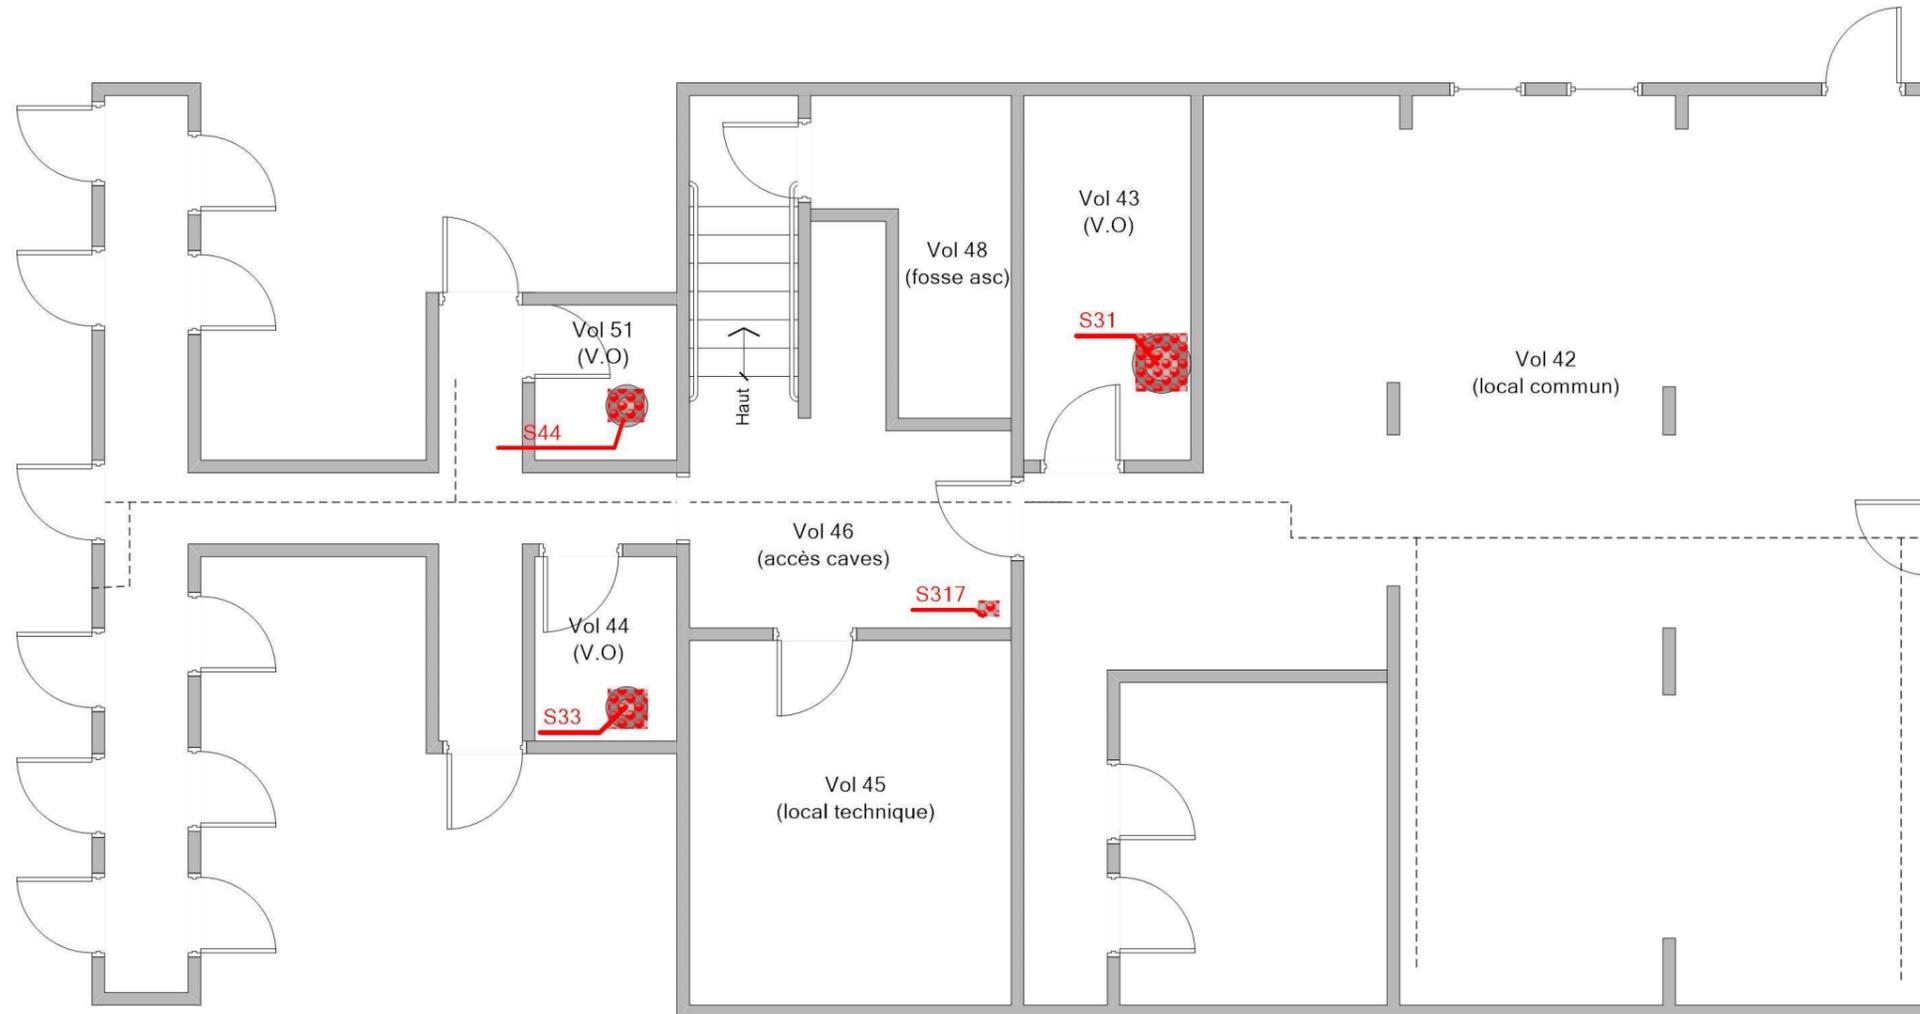
S317: Conduit en fibres-ciment

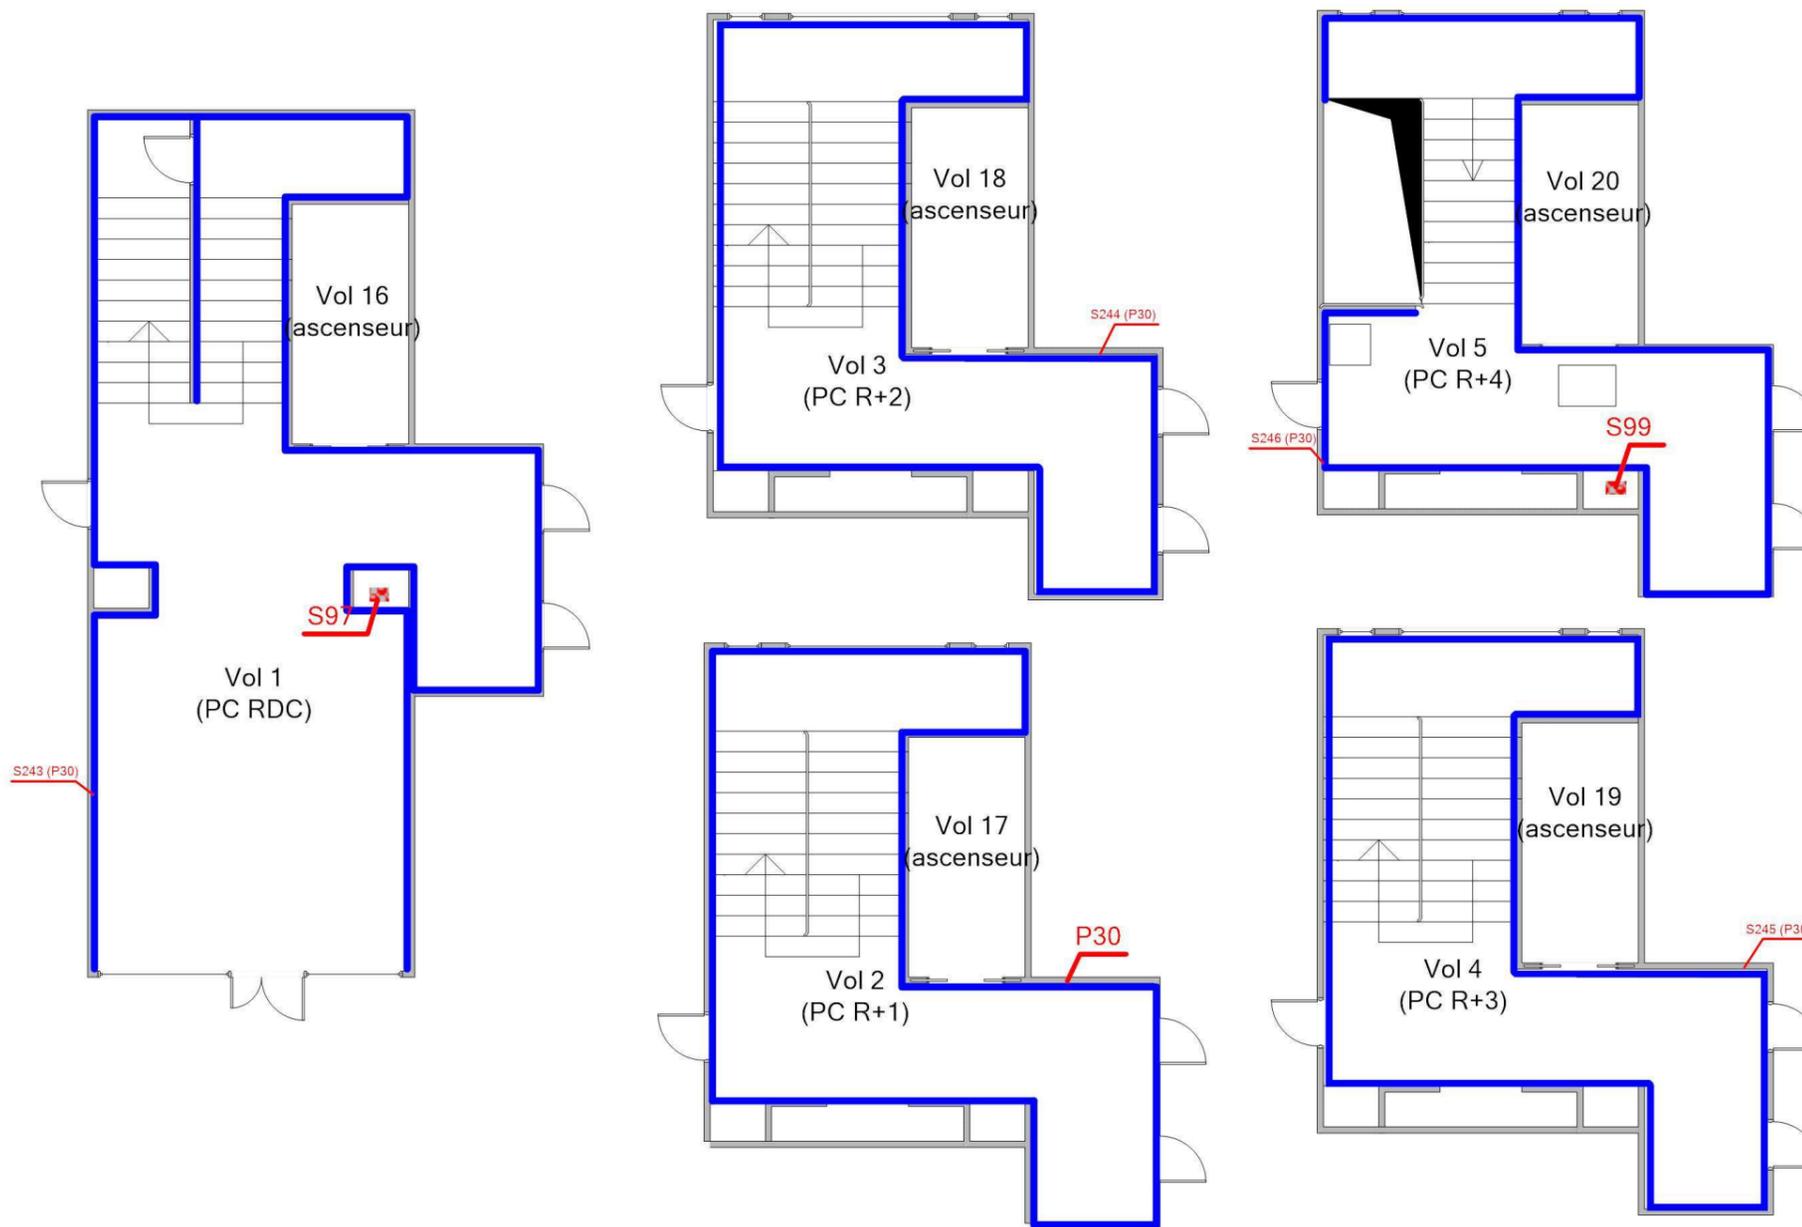
PC CAGE 2 - MPCA TOUTES CATÉGORIES CONFONDUES

S97: Conduit en fibres-ciment
	S99: Conduit en fibres-ciment
	P30 : Colle de carrelage (plinthe)

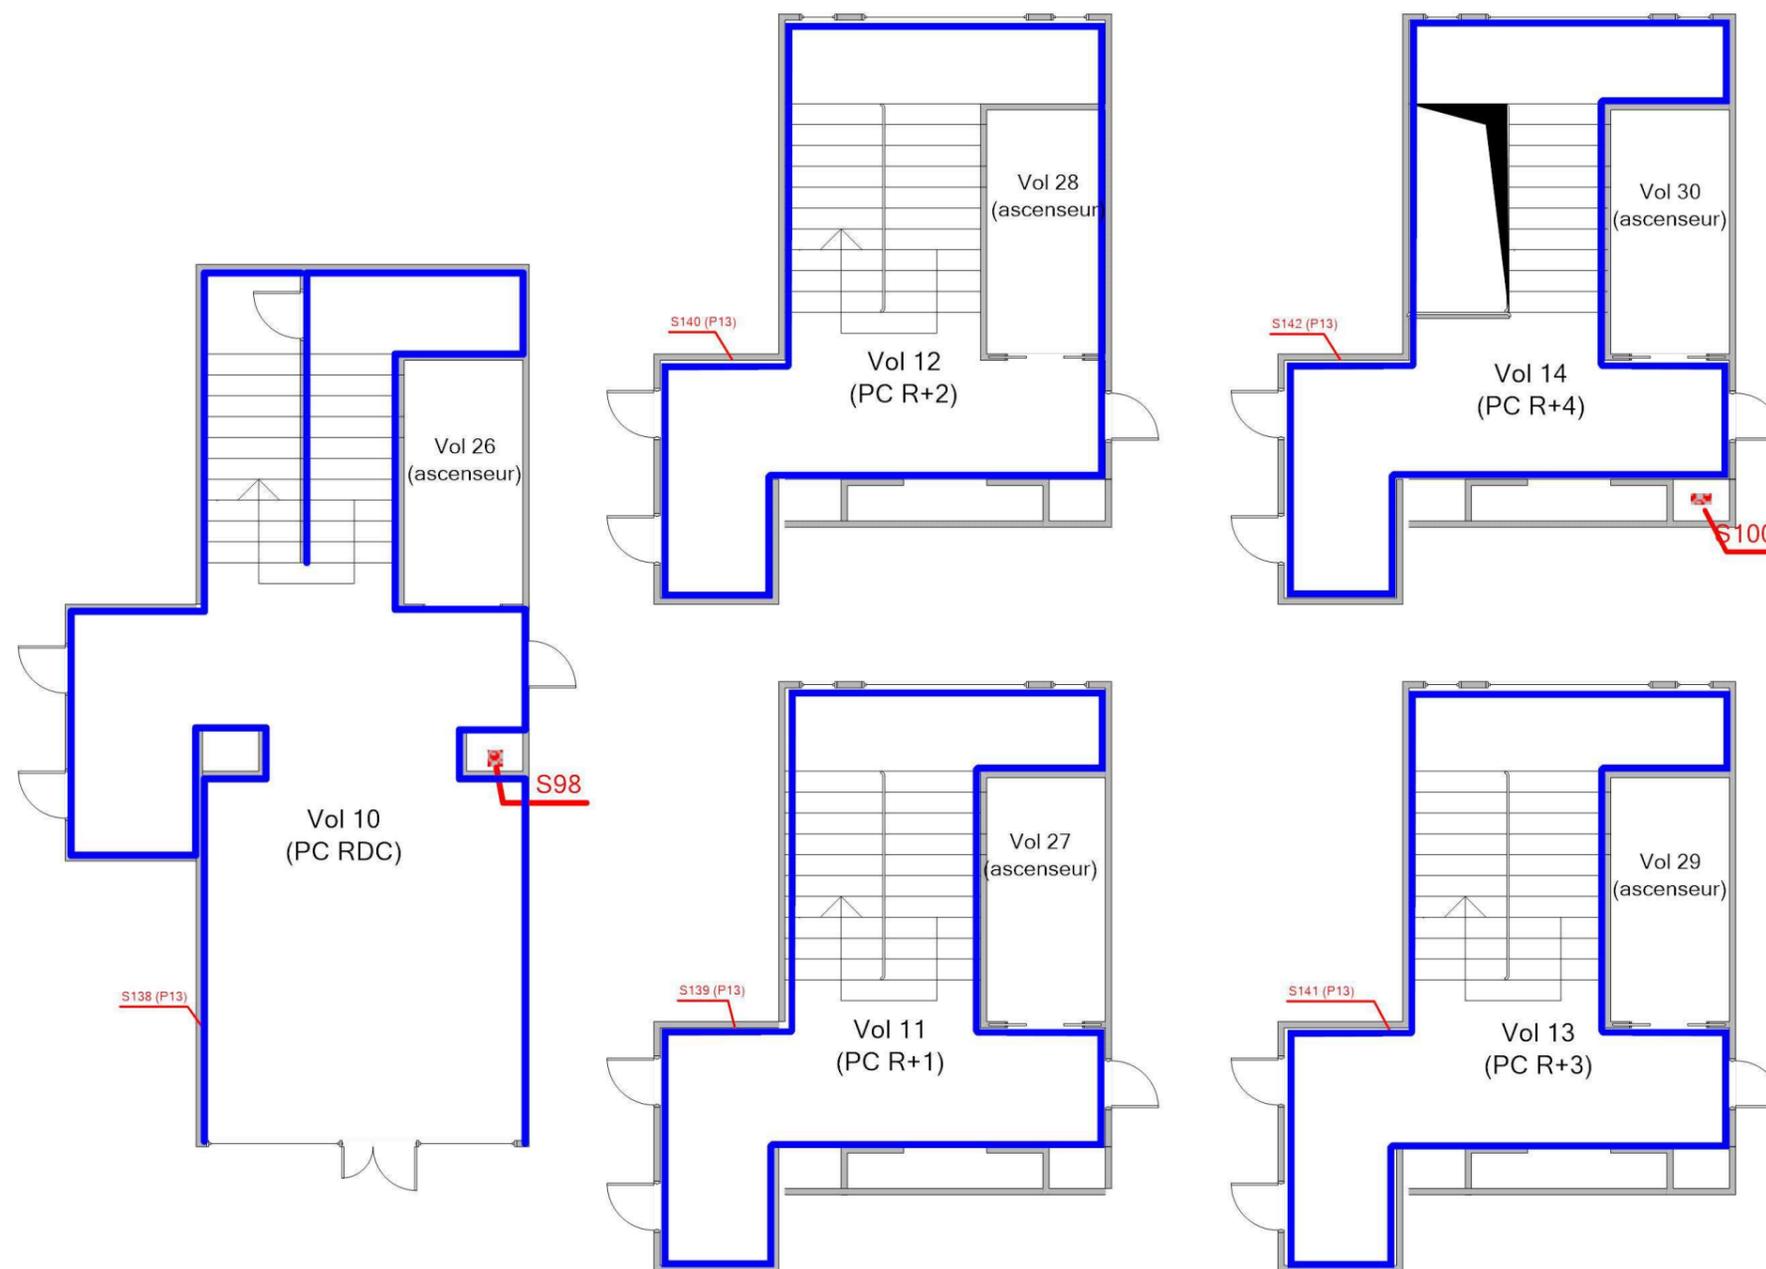
PC CAGE 6 - MPCA TOUTES CATÉGORIES CONFONDUES

S98: Conduit en fibres-ciment
	P13 : Colle de carrelage (plinthe)
	S100: Conduit en fibres-ciment

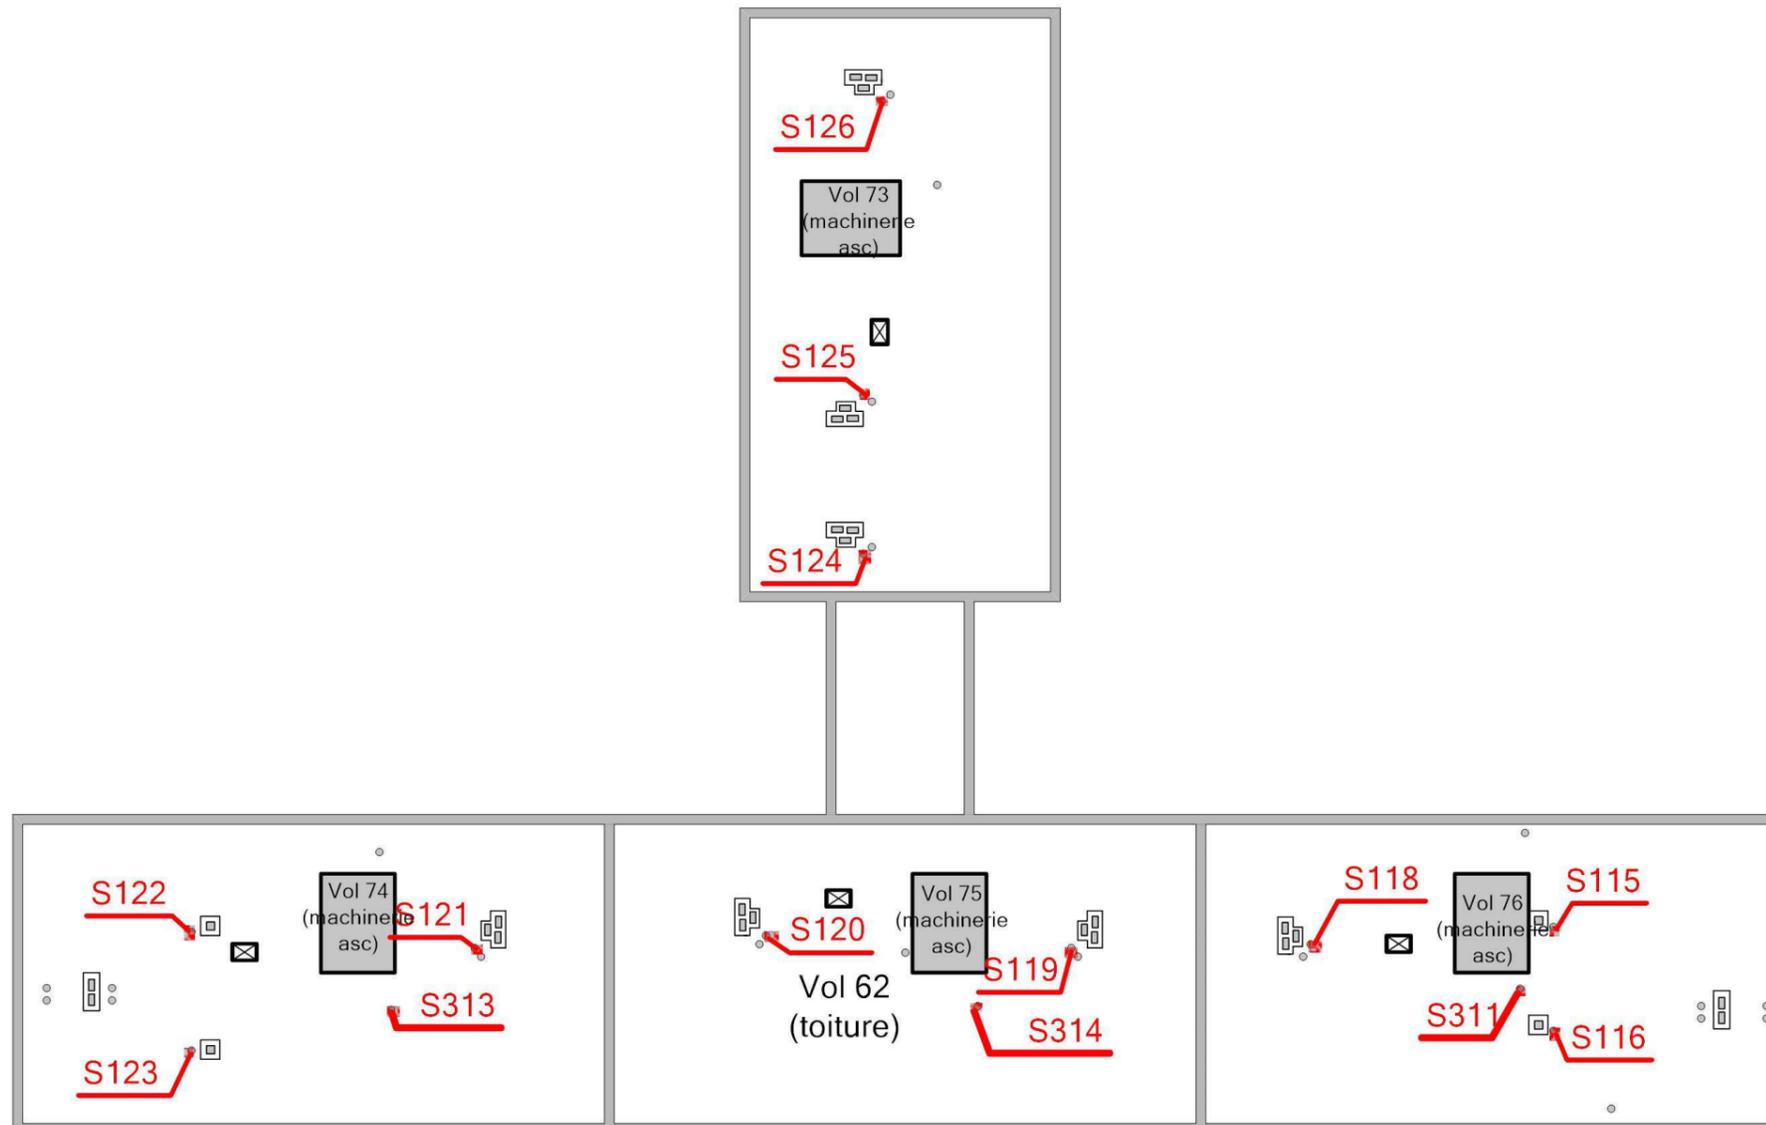
S311: Conduit en fibres-ciment
	S120: Conduit en fibres-ciment
	S123: Conduit en fibres-ciment
	S119: Conduit en fibres-ciment
	S125: Conduit en fibres-ciment
	S124: Conduit en fibres-ciment
	S126: Conduit en fibres-ciment
	S116: Conduit en fibres-ciment
	S122: Conduit en fibres-ciment
	S118: Conduit en fibres-ciment
	S121: Conduit en fibres-ciment
	S115: Conduit en fibres-ciment
	S314: Conduit en fibres-ciment
	S313: Conduit en fibres-ciment

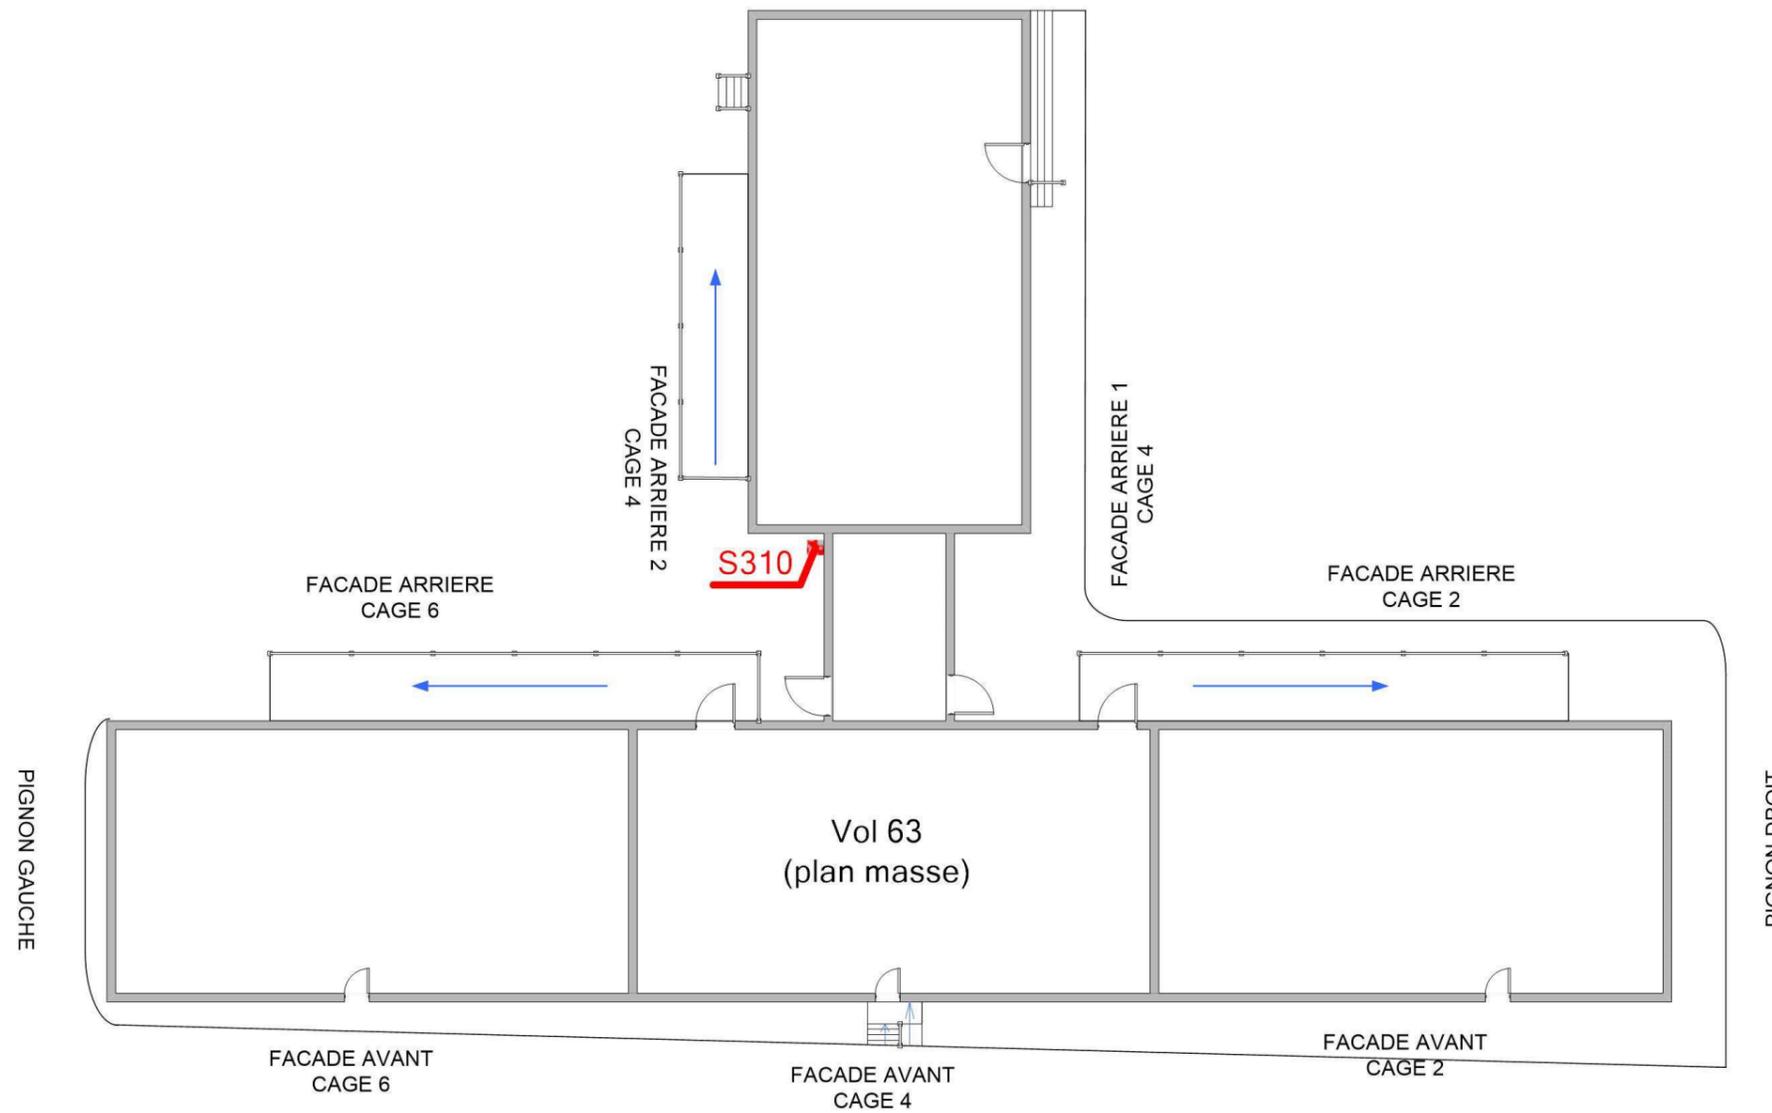
PLAN MASSE - MPCA CONDUITS, CANALISATIONS ET ÉQUIPEMENTS

S310: Conduit en fibres-ciment
--	--------------------------------

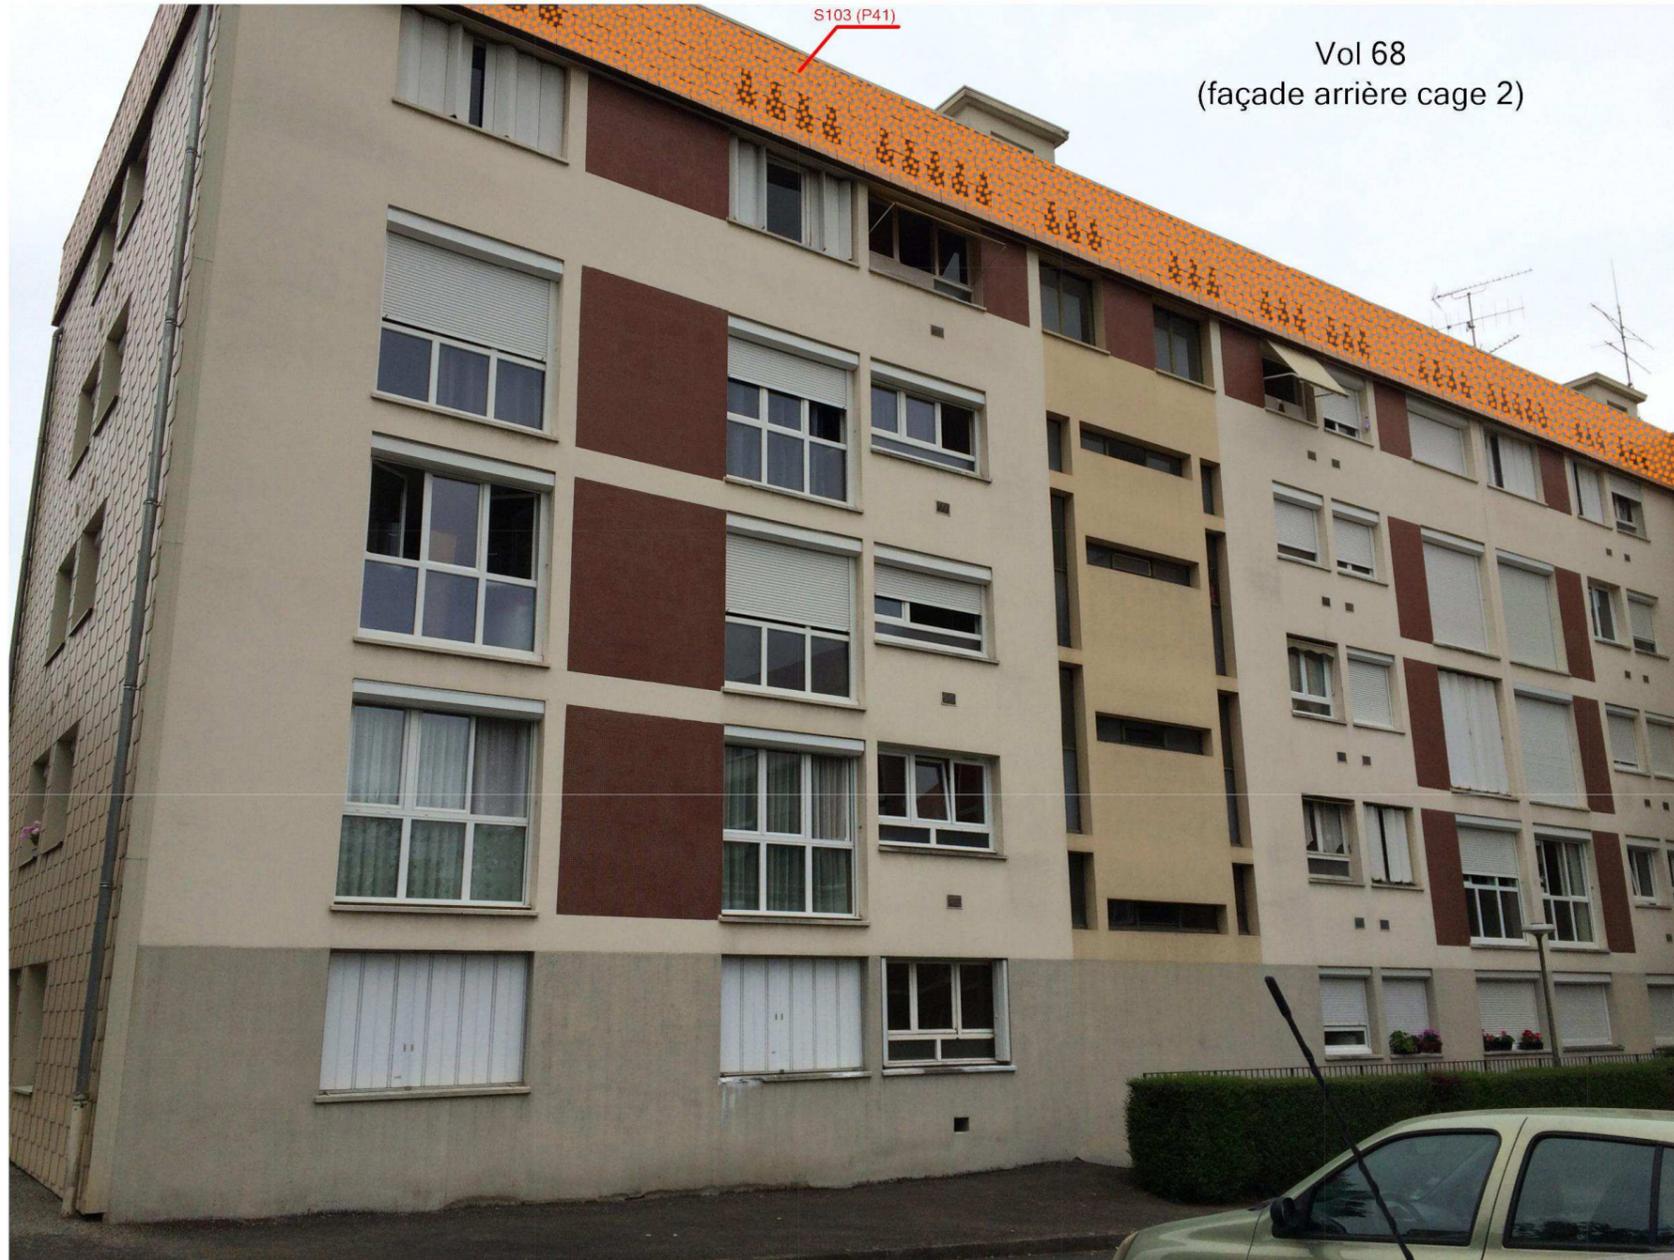
FAÇADE ARRIÈRE CAGE 2 - MPCA FAÇADES

P41 : Ardoises en fibres-ciment

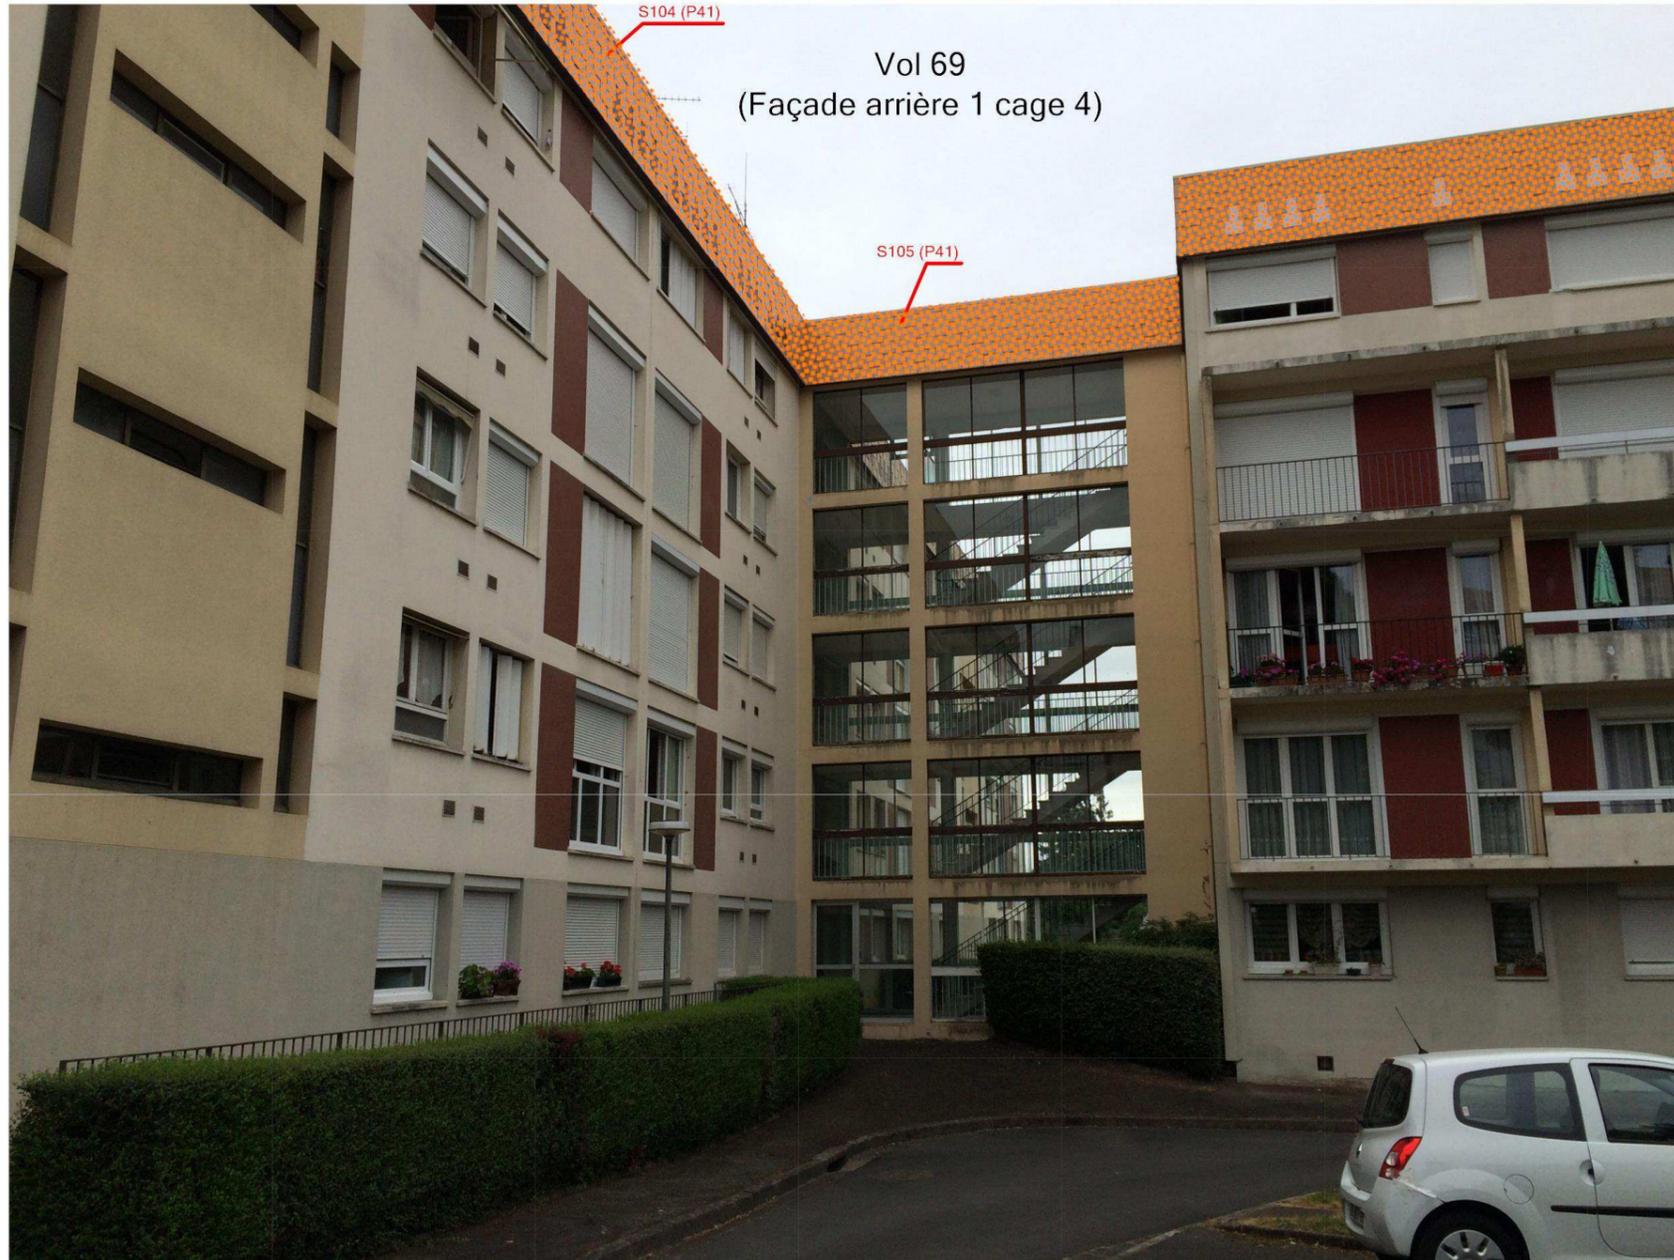
FAÇADE ARRIÈRE 1 CAGE 4 - MPCA FAÇADES

P41 : Ardoises en fibres-ciment
---	---------------------------------

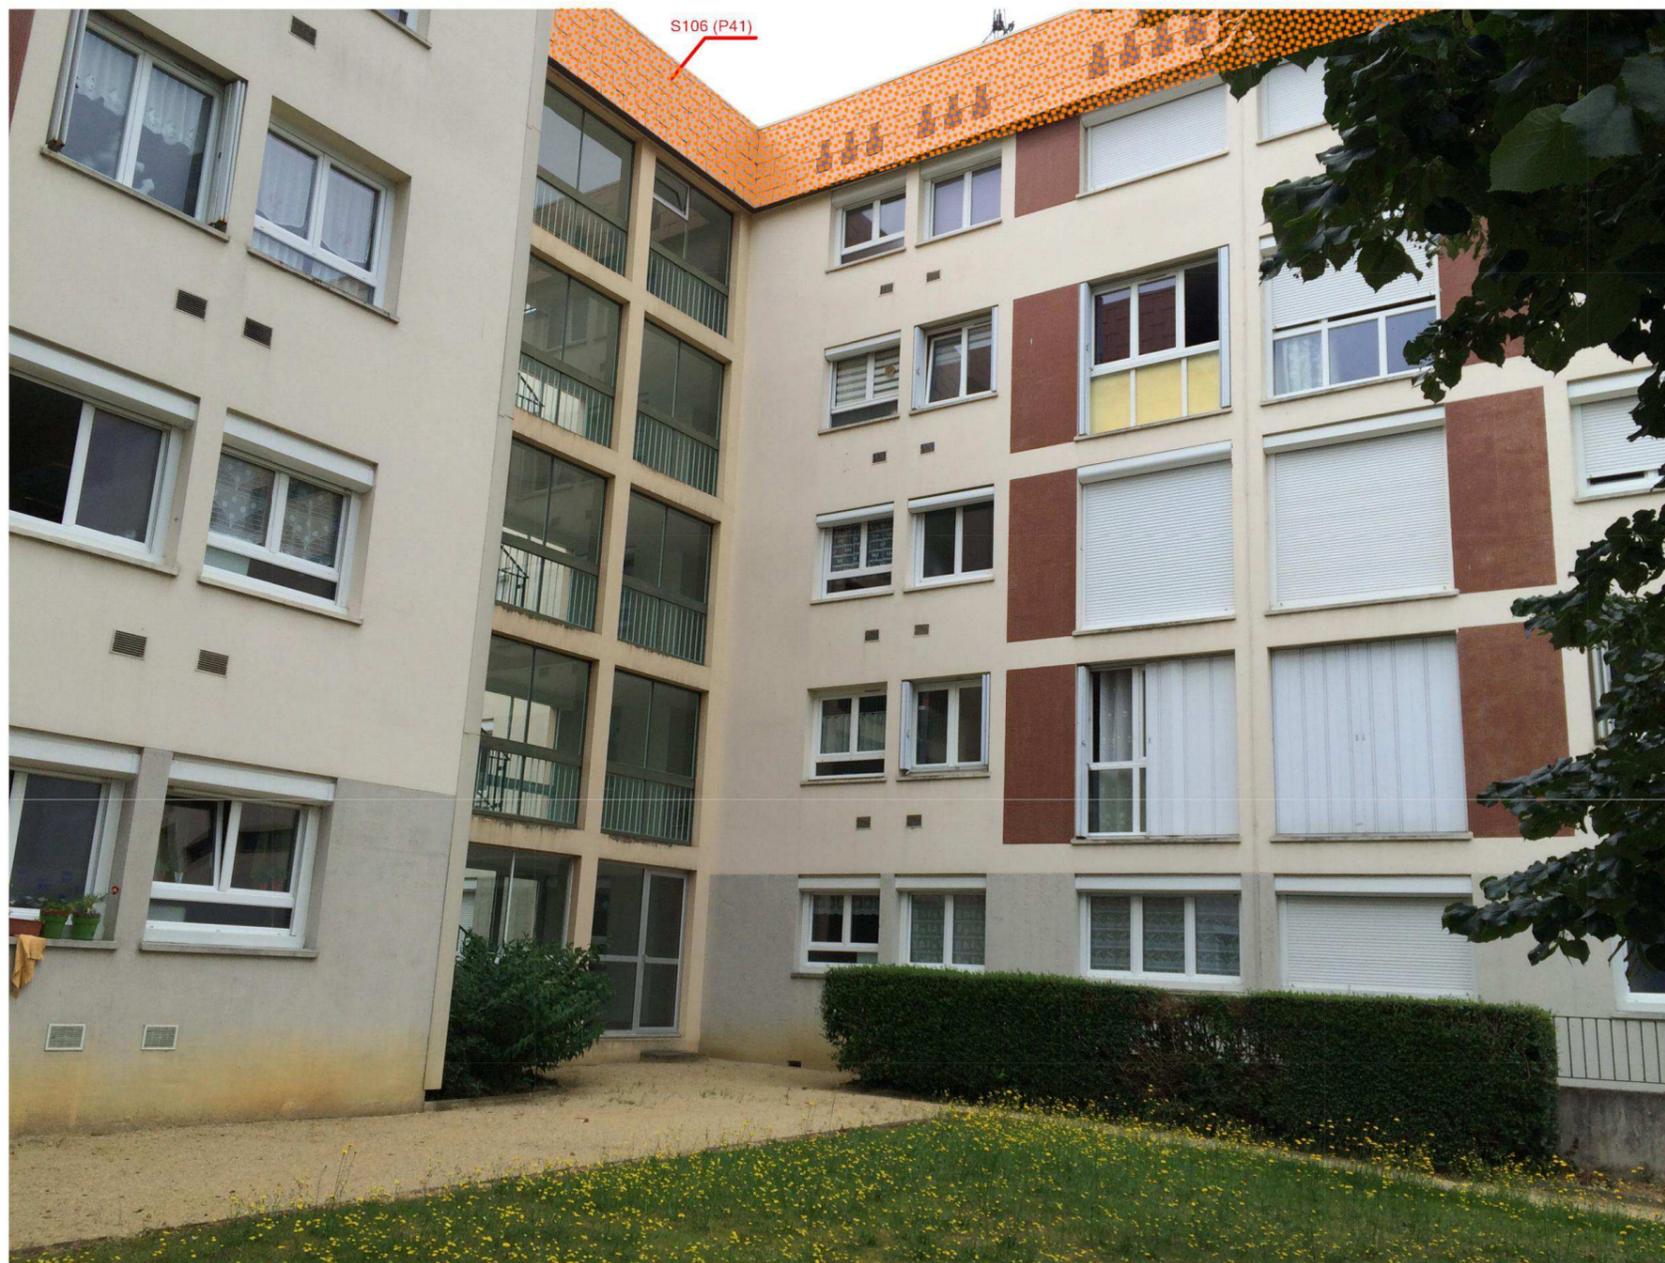
Vol 70
(Façade arrière 2 cage 4)

P41 : Ardoises en fibres-ciment
---	---------------------------------

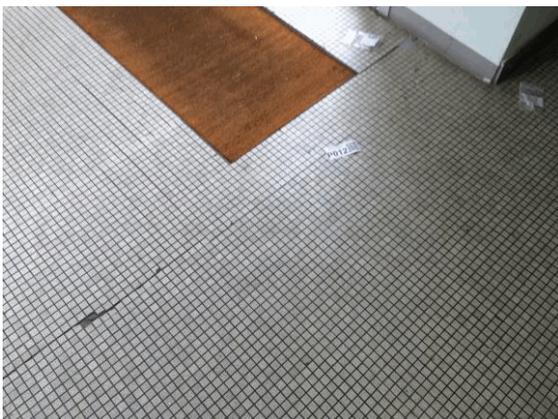
Référence	Localisation	Action
002HD001062 n°12 - 1 (P12)	PC Cage 4 - Vol 6 (PC RDC)	Prélevement négatif
002HD001062 n°12 - 2 (P12)	PC Cage 4 - Vol 6 (PC RDC)	Prélevement négatif
002HD001062 n°13 - 1 (P13)	PC Cage 4 - Vol 6 (PC RDC)	Prélevement positif
002HD001062 n°13 - 2 (P13)	PC Cage 4 - Vol 6 (PC RDC)	Prélevement positif
002HD001062 n°14 - 1 (P14)	PC Cage 4 - Vol 6 (PC RDC)	Prélevement négatif
002HD001062 n°14 - 2 (P14)	PC Cage 4 - Vol 6 (PC RDC)	Prélevement négatif
002HD001062 n°15 - 1 (P15)	PC Cage 4 - Vol 6 (PC RDC)	Prélevement négatif
002HD001062 n°15 - 2 (P15)	PC Cage 4 - Vol 6 (PC RDC)	Prélevement négatif
002HD001062 n°16 - 2 (P16)	PC Cage 4 - Vol 6 (PC RDC)	Prélevement négatif
002HD001062 n°16 - 1 (P16)	PC Cage 4 - Vol 6 (PC RDC)	Prélevement négatif
002HD001062 n°17 - 2 (P17)	PC Cage 4 - Vol 6 (PC RDC)	Prélevement négatif
002HD001062 n°17 - 1 (P17)	PC Cage 4 - Vol 6 (PC RDC)	Prélevement négatif

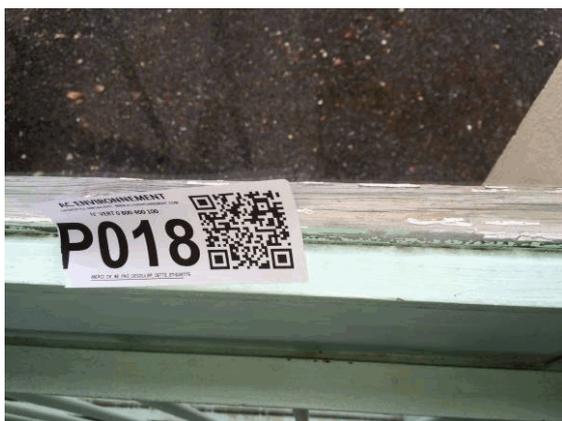
002HD001062 n°18 - 2 (P18)	PC Cage 4 - Vol 6 (PC RDC)	Prélevement négatif
002HD001062 n°18 - 1 (P18)	PC Cage 4 - Vol 6 (PC RDC)	Prélevement négatif
002HD001062 n°19 - 2 (P19)	PC Cage 4 - Vol 6 (PC RDC)	Prélevement négatif
002HD001062 n°19 - 1 (P19)	PC Cage 4 - Vol 6 (PC RDC)	Prélevement négatif
002HD001062 n°20 - 2 (P20)	PC Cage 4 - Vol 6 (PC RDC)	Prélevement négatif
002HD001062 n°20 - 1 (P20)	PC Cage 4 - Vol 6 (PC RDC)	Prélevement négatif
002HD001062 n°21 - 2 (P21)	PC Cage 4 - Vol 6 (PC RDC)	Prélevement négatif
002HD001062 n°21 - 1 (P21)	PC Cage 4 - Vol 6 (PC RDC)	Prélevement négatif
