Rapport de mission de repérage des matériaux et produits contenant de l'amiante avant travaux

Adresse :	68 RUE DU LT MORILLON - RES LT MORILLON
CP - Ville :	53200 CHATEAU GONTIER
Référence client :	_00086000010000100001_
Date du repérage :	20/06/2017
Désignation :	Appartement n° 1 de type 3 situé au RDC

C	Opérateur de repérage	D	Personne autorisant l'émission du rapport conformément à la norme NF 46-020
Compagnie & Siret :	AC Environnement (N° 441355914)	Nom :	MORA Denis
Nom :	JOUSSELIN David	Date du rapport :	05/07/2017
Accompagnateur :	H.MERCIER (0 800 400 100)	A Riorges, le 05/07/2017	
Date de repérage :	20/06/2017

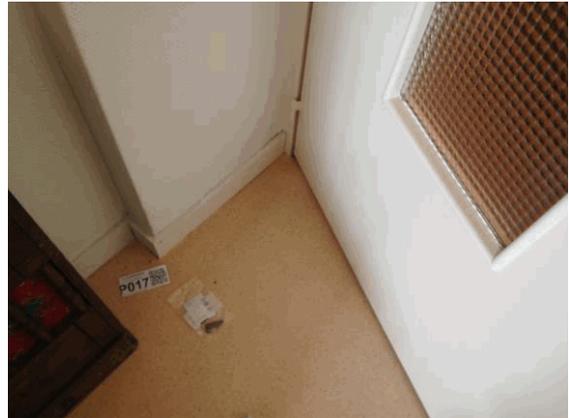
002HD001572 n°17 - 2 (P17)

Appartement n°1	Vol 2 (W.C) - Vol 3 (SDB)	Revêtement de sol	Colles de carrelage (pièces humides)	S17 - S18	Sondage et extension de la zone homogène du prélèvement P17		002HD0015 72 n°17 - 1 - 002HD0015 72 n°17 - 2	P17 Phase 1	Colle grise	Négatif	Négatif sur analyse
Appartement n°1	Vol 7 (Chambre 1)	Revêtement de sol	Lés plastiques avec sous-couche	I2	Couche supérieure		002HD0015 72 n°18 - 1				Aucun prélèvement réalisé à la demande du client sur les revêtements de sols non d'origines.
Appartement n°1	Vol 5 (Séjour)	Revêtement de sol	Lés plastiques avec sous-couche	I2	Couche supérieure		002HD0015 72 n°18 - 1				Aucun prélèvement réalisé à la demande du client sur les revêtements de sols non d'origines.
