Rapport de mission de repérage des matériaux et produits contenant de l'amiante avant travaux

| Adresse : | 68 RUE DU LT MORILLON - RES LT MORILLON |
| Date du repérage : | 31/05/2017 |
| Désignation : | Appartement n° 3 de type 3 situé au RDC |

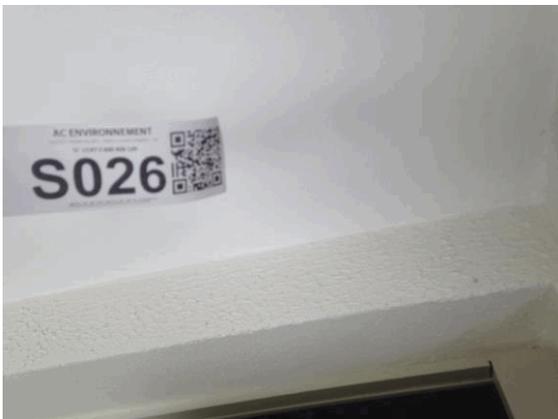
| Référence | Localisation | Action |
|---|--|---|
| S26 - 1 (A26) | Appartement n°3 - Vol 4 (Loggia) | Absence sur présentation de documents |
