Rapport de mission de repérage des matériaux et produits contenant de l'amiante avant travaux

Adresse :	68 RUE DU LT MORILLON - RES LT MORILLON
CP - Ville :	53200 CHATEAU GONTIER
Référence client :	_00086000010000100018_
Date du repérage :	19/06/2017
Désignation :	Appartement n° 18 de type 3 situé au 03 ème étage

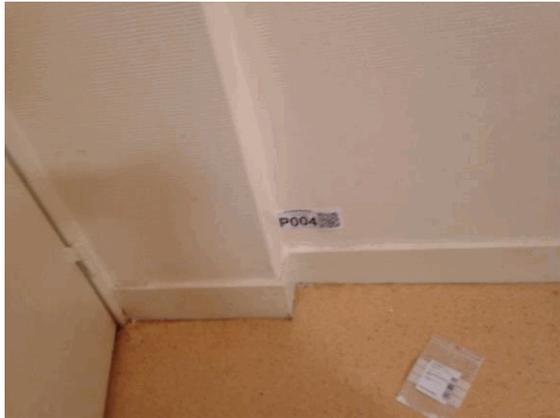
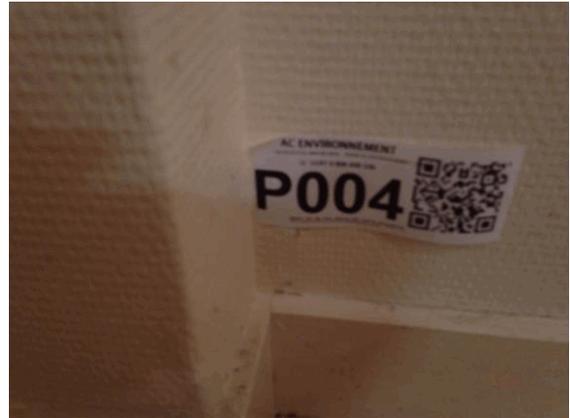
002HD001571 n°4 - 2 (P4)

Appartement n°18	Vol 5 (Cuisine)	Murs et cloisons	Enduit plâtre Cloison pièces humides (plâtre sur brique rouge)	P4	Réalisation d'un prélèvement		002HD0015 71 n°4 - 1 - 002HD0015 71 n°4 - 2	P4	Matériau plâtreux blanc + peinture non séparable	Négatif	Négatif sur analyse
Appartement n°18	Vol 6 (W.C) - Vol 7 (SDB)	Murs et cloisons	Enduit plâtre Cloison pièces humides (plâtre sur brique rouge)	S11 - S12	Sondage et extension de la zone homogène du prélèvement P4		002HD0015 71 n°4 - 1 - 002HD0015 71 n°4 - 2	P4	Matériau plâtreux blanc + peinture non séparable	Négatif	Négatif sur analyse
Appartement n°18	Vol 4 (Loggia)	Menuiseries	Mastic vitrier	P6	Réalisation d'un prélèvement		002HD0015 71 n°6 - 1 - 002HD0015 71 n°6 - 2	P6	Matériau compact beige + peintures multiples non séparable	Négatif	Négatif sur analyse
Appartement n°18	Vol 4 (Loggia)	Murs et cloisons	Enduit ciment (porteur loggia)	P8	Réalisation d'un prélèvement		002HD0015 71 n°8 - 1 - 002HD0015 71 n°8 - 2	P8	Enduit compact gris + peintures multiples non séparable	Négatif	Négatif sur analyse
