## Rapport de mission de repérage des matériaux et produits contenant de l'amiante avant travaux

Adresse :	68 RUE DU LT MORILLON - RES LT MORILLON
CP - Ville :	53200 CHATEAU GONTIER
Référence client :	_00086000010000100026_
Date du repérage :	23/06/2017
Désignation :	Appartement n° 26 de type 3 situé au 05 ème étage

C Opérateur de repérage		D
Compagnie & Siret :	AC Environnement (N° 441355914)	Personne autorisant l'émission du rapport conformément à la norme NF 46-020  Nom : MORA Denis  Date du rapport : 17/07/2017 A Riorges, le 17/07/2017

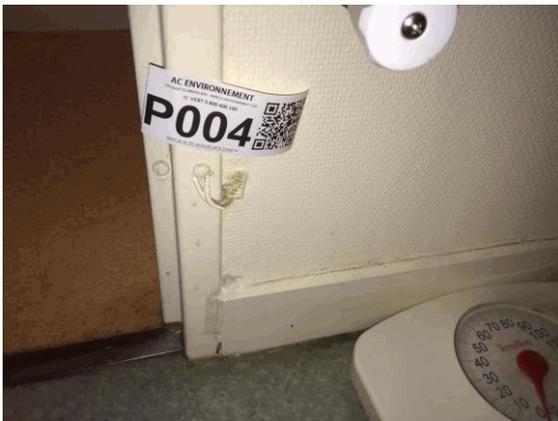
002OY000584 n°4 - 1 (P4)

Appartement N°26	Vol 3 (SDB)	Murs et cloisons	Enduit plâtre Cloison pièces humides (plâtre sur brique rouge)	P4	Réalisation d'un prélèvement		002OY000 584 n°4 - 1	P4	Enduit plâtreux blanc en vrac + peinture non séparable	Négatif	Négatif sur analyse
Appartement N°26	Vol 2 (W.C) - Vol 8 (Cuisine)	Murs et cloisons	Enduit plâtre Cloison pièces humides (plâtre sur brique rouge)	S4 - S5 - S6	Sondage et extension de la zone homogène du prélèvement P4		002OY000 584 n°4 - 1	P4	Enduit plâtreux blanc en vrac + peinture non séparable	Négatif	Négatif sur analyse
Appartement N°26	Vol 7 (Loggia)	Menuiseries	Mastic vitrier	P6	Réalisation d'un prélèvement		002OY000 584 n°6 - 1 - 002OY000 584 n°6 - 2	P6	Matériau beige en vrac + peintures multiples non séparable	Négatif	Négatif sur analyse
Appartement N°26	Vol 7 (Loggia)	Murs et cloisons	Enduit ciment (porteur loggia)	P8	Réalisation d'un prélèvement		002OY000 584 n°8 - 1 - 002OY000 584 n°8 - 2	P8	Matériau compact gris + enduit beige + peintures multiples non séparable	Négatif	Négatif sur analyse
