## Rapport de mission de repérage des matériaux et produits contenant de l'amiante avant travaux

Adresse :	6 RUE DU DR GUERIN - LA PERRINE
CP - Ville :	53700 VILLAINES LA JUHEL
Référence client :	_00090000010000100005_
Date du repérage :	11/05/2016
Désignation :	Appartement n° 5 de type 5 situé au 02 ème étage

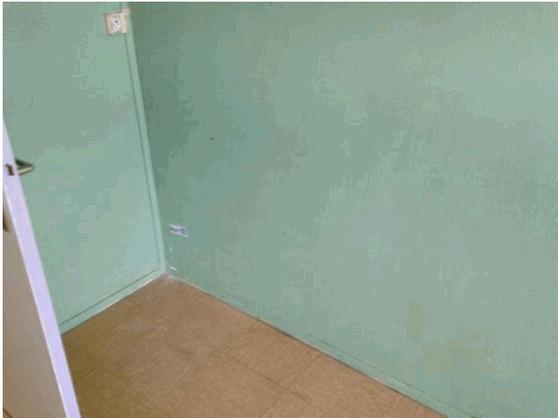
002HD000949 n°1 - 1 (P1)

Plan	Localisation	Composant	Partie composant	Descriptif de l'action menée				Laboratoire			Conclusion
				Réf action	Observation	Précision loc.	Ref photo	Ref Prél.	Descriptif	Résultat	
LGT 5	Vol 1 (Cuisine)	Murs et cloisons	Enduit plâtre	P1	Réalisation d'un prélèvement	Porteur pièces humides	002HD0009 49 n°1 - 1 - 002HD0009 49 n°1 - 2	P1	Enduit plâtreux blanc en vrac + peinture	Négatif	Négatif sur analyse
LGT 5	Vol 1 (Cuisine) - Vol 3 (W.C.) - Vol 2 (SDB)	Murs et cloisons	Enduit plâtre	P1 - S3 - S4	Sondage et extension de la zone homogène du prélèvement P1	Porteur pièces humides	002HD0009 49 n°1 - 1 - 002HD0009 49 n°1 - 2	P1	Enduit plâtreux blanc en vrac + peinture	Négatif	Négatif sur analyse

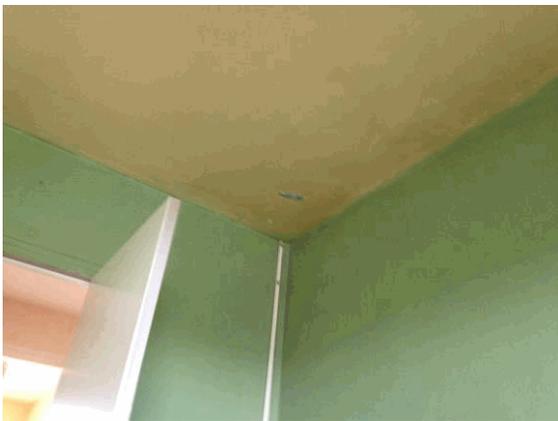
002HD000949 n°2 - 1 (P2)

Plan	Localisation	Composant	Partie composant	Descriptif de l'action menée				Laboratoire			Conclusion
				Réf action	Observation	Précision loc.	Ref photo	Ref Prél.	Descriptif	Résultat	
LGT 5	Vol 1 (Cuisine)	Plafonds	Enduit plâtre	P2	Réalisation d'un prélèvement	Plafond pièces humides	002HD0009 49 n°2 - 1 - 002HD0009 49 n°2 - 2	P2	Enduit plâtreux blanc + peinture	Négatif	Négatif sur analyse
LGT 5	Vol 2 (SDB) - Vol 3 (W.C)	Plafonds	Enduit plâtre	S2 - S16	Sondage et extension de la zone homogène du prélèvement P2	Plafond pièces humides	002HD0009 49 n°2 - 1 - 002HD0009 49 n°2 - 2	P2	Enduit plâtreux blanc + peinture	Négatif	Négatif sur analyse
LGT 5	Vol 2 (SDB)	Plafonds	Carreaux polystyrène collé avec colle beige	P9	Réalisation d'un prélèvement	Carreaux 20 X 20 Blanc	002HD0009 49 n°9 - 1	P9	Polystyrène blanc + colle beige + matériau plâtreux blanc	Négatif	Négatif sur analyse
LGT 5	Vol 7 (Chambre 4) - Vol 4 (Chambre 1) - Vol 6 (Chambre 3)	Plafonds	Carreaux polystyrène collé avec colle beige	S13 - S14 - S15	Sondage et extension de la zone homogène du prélèvement P9	Carreaux 20 X 20 Blanc	002HD0009 49 n°9 - 1	P9	Polystyrène blanc + colle beige + matériau plâtreux blanc	Négatif	Négatif sur analyse

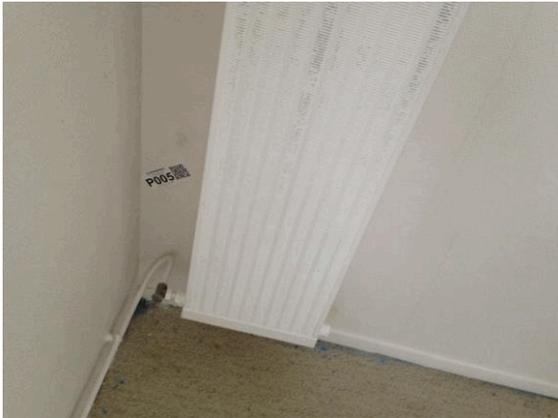
002HD000949 n°5 - 1 (P5)

Plan	Localisation	Composant	Partie composant	Descriptif de l'action menée				Laboratoire			Conclusion
				Réf action	Observation	Précision loc.	Ref photo	Ref Prél.	Descriptif	Résultat	
LGT 5	Vol 2 (SDB)	Murs et cloisons	Enduit plâtre	P5	Réalisation d'un prélèvement	Cloison et doublage pièces humides (platre sur brique rouge)	002HD0009 49 n°5 - 1 - 002HD0009 49 n°5 - 2	P5	Enduit plâtreux blanc + peintures multiples en faible quantité non séparable	Négatif	Négatif sur analyse
LGT 5	Vol 2 (SDB) - Vol 1 (Cuisine)	Murs et cloisons	Enduit plâtre	P5 - S5	Sondage et extension de la zone homogène du prélèvement P5	Cloison et doublage pièces humides (platre sur brique rouge)	002HD0009 49 n°5 - 1 - 002HD0009 49 n°5 - 2	P5	Enduit plâtreux blanc + peintures multiples en faible quantité non séparable	Négatif	Négatif sur analyse
LGT 5	Vol 2 (SDB)	Murs et cloisons	Revetement plastique épais avec colle marron	P8	Réalisation d'un prélèvement		002HD0009 49 n°8 - 1	P8	Revêtement souple vert avec couche cartonnée + colle polymère jaune	Négatif	Négatif sur analyse

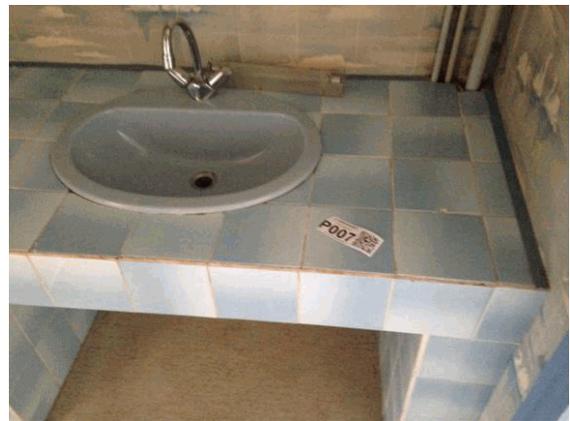
002HD000949 n°7 - 1 (P7)

P7	Revêtement de mur	Revêtement de mur	Colle beige + carrelage - Tabler lavabo (faïence bleu) -	LGT 5 - Vol 2 (SDB)	
P8	Parois verticales intérieures et enduits	Murs et cloisons	Revêtement souple vert avec couche cartonnée + colle polymère jaune - -	LGT 5 - Vol 2 (SDB)	
P9	Plafond et faux-plafonds	Plafonds	Polystyrène blanc + colle beige + matériau plâtreux blanc - Carreaux 20 X 20 Blanc -	LGT 5 - Vol 2 (SDB)	
P10	Plafond et faux-plafonds	Faux plafonds	Enduit plâtreux blanc avec couche cartonnée + peintures multiples - Plafond placoplâtre pièce humide -	LGT 5 - Vol 3 (W.C)	
P11	Plafond et faux-plafonds	Faux plafonds	Enduit plâtreux blanc en vrac avec couche cartonnée + peinture - Plafond placoplâtre pièce sèche -	LGT 5 - Vol 9 (DGT)	
P12	Plafond et faux-plafonds	Plafonds	Enduit plâtreux blanc en vrac + peinture - Plafond dur pièce sèche -	LGT 5 - Vol 8 (Séjour)	
P13	Parois verticales intérieures et enduits	Murs et cloisons	Enduit plâtreux blanc + peinture - Cloison et doublage pièces sèches (platre sur brique rouge) -	LGT 5 - Vol 9 (DGT)

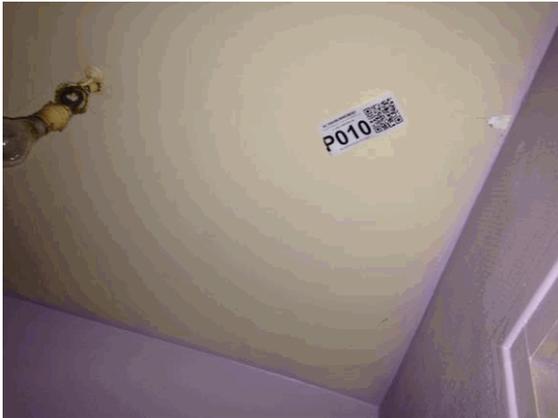
002HD000949 n°10 - 1 (P10)

LGT 5	Vol 3 (W.C)	Faux plafonds	Joints panneau / plaques	P10	Réalisation d'un prélèvement	Plafond placoplâtre pièce humide	002HD0009 49 n°10 - 1	P10	Enduit plâtreux blanc avec couche cartonnée + peintures multiples	Négatif	Négatif sur analyse
LGT 5	Vol 9 (DGT)	Faux plafonds	Joints panneau / plaques	P11	Réalisation d'un prélèvement	Plafond placoplâtre pièce sèche	002HD0009 49 n°11 - 1 - 002HD0009 49 n°11 - 2	P11	Enduit plâtreux blanc en vrac avec couche cartonnée + peinture	Négatif	Négatif sur analyse

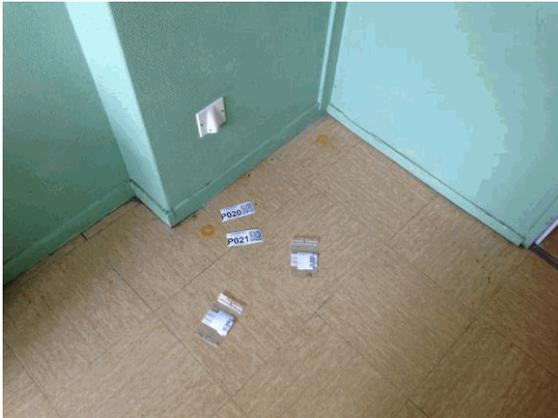
002HD000949 n°20 - 1 (P20)

LGT 5	Vol 1 (Cuisine)	Revêtement de sol	Ragréage	P20	Réalisation d'un prélèvement	Gris pièces humides	002HD0009 49 n°20 - 1 - 002HD0009 49 n°20 - 2	P20	Ragréage gris en vrac	Négatif	Négatif sur analyse
LGT 5	Vol 3 (W.C) - Vol 2 (SDB)	Revêtement de sol	Ragréage	S43 - S44	Sondage et extension de la zone homogène du prélèvement P20	Gris pièces humides	002HD0009 49 n°20 - 1 - 002HD0009 49 n°20 - 2	P20	Ragréage gris en vrac	Négatif	Négatif sur analyse
LGT 5	Vol 1 (Cuisine)	Revêtement de sol	Lés plastiques avec sous-couche	P21	Réalisation d'un prélèvement	Carreaux 30 X 30 Marron ancien + colle jaune	002HD0009 49 n°21 - 1	P21	Revêtement souple beige + colle polymère jaune + peinture	Négatif	Négatif sur analyse
