## Rapport de mission de repérage des matériaux et produits contenant de l'amiante avant travaux

| Adresse : | L ANGELLERIE 1 |
| CP - Ville : | 53100 MAYENNE |
| Désignation : | Bâtiment composé de 1 cage et de 3 étages |

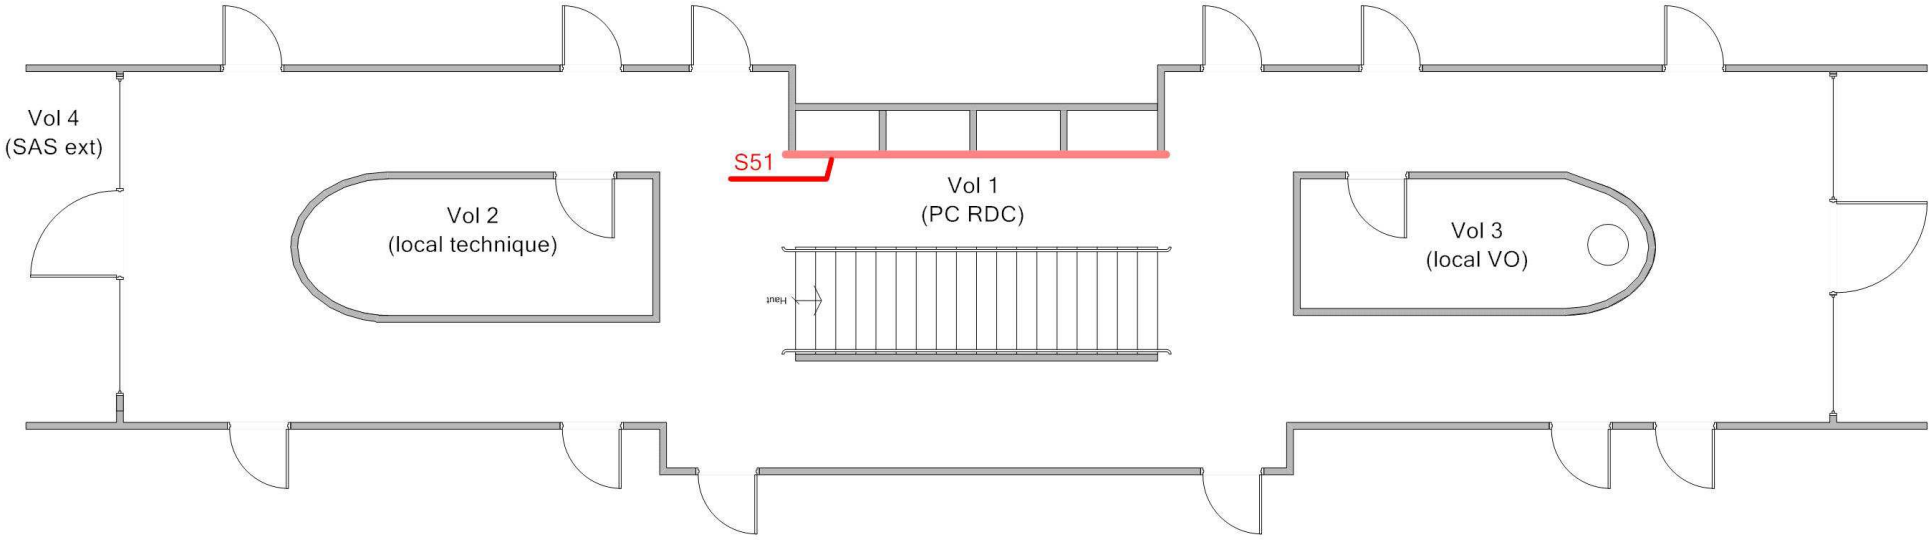
S51:Plaques planes en fibres-ciment (imposte gaine technique)

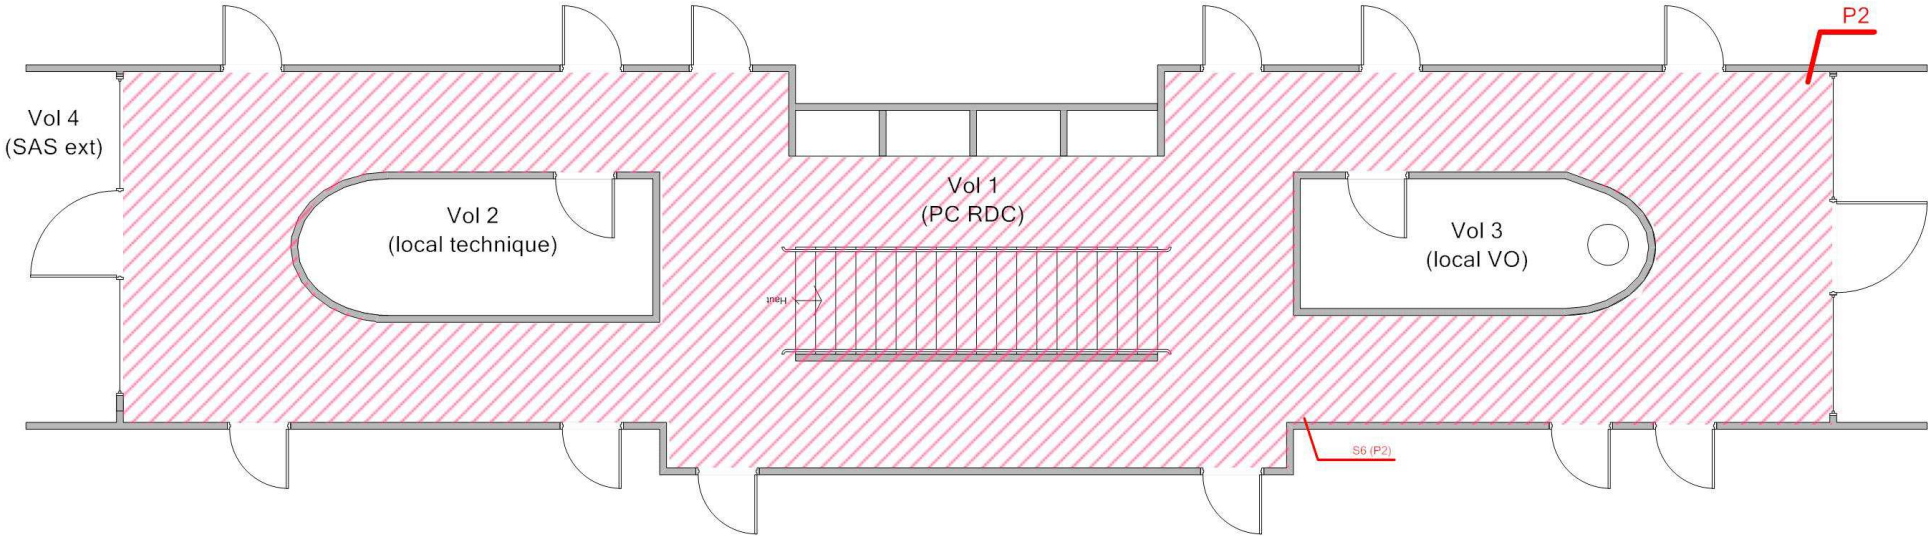
| PC RDC - MPCA PLAFOND ET FAUX-PLAFONDS | | | | Référence:<br>002HD001381 |
|---|--|---|---|---|
| | | | | P2 : Joints panneau / plaques (Joint entre plaque plâtre plafond) |

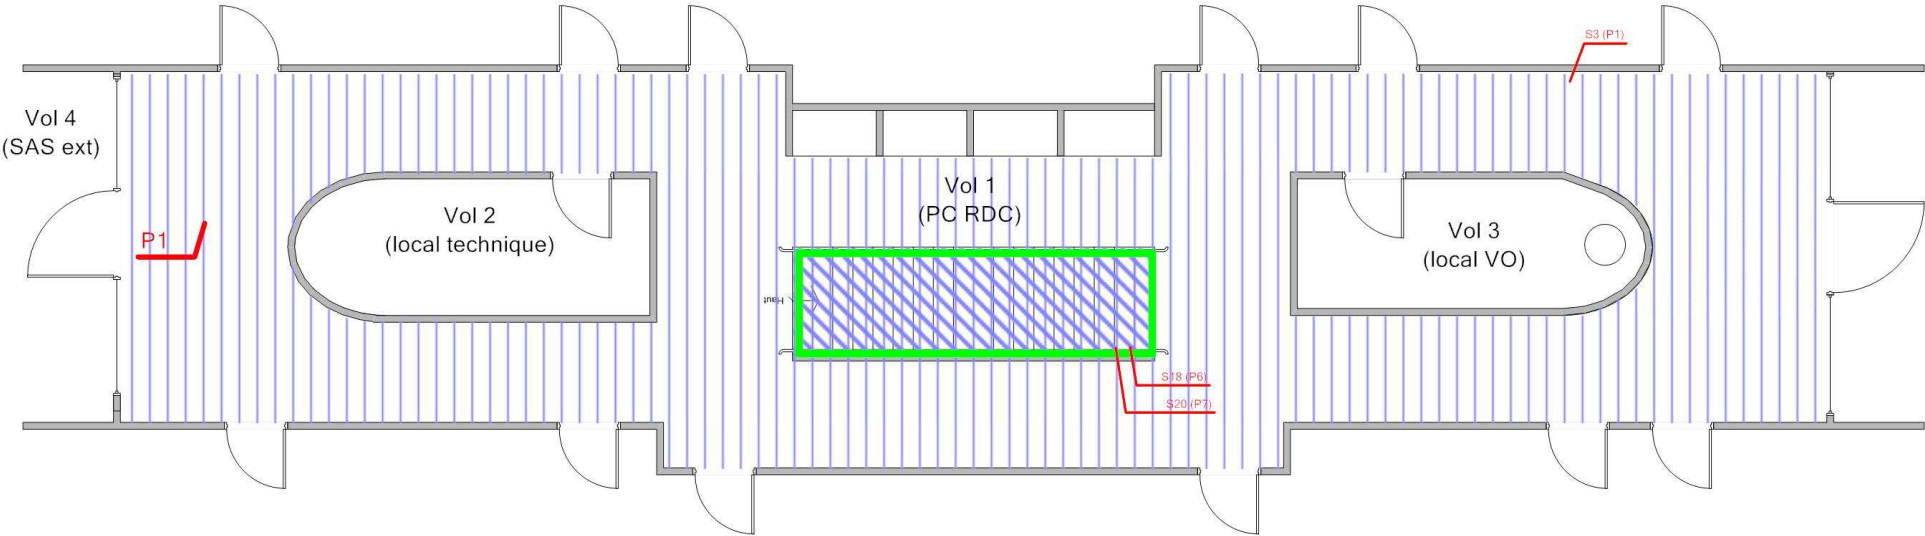
| PC RDC - MPCA REVÊTEMENT DE SOL | | | | Référence:<br>002HD001381 |
|---|--|---|---|---|
| | | | | P1 : Colles de carrelage (carreaux 4X4 blancs sous carrelage actuel) |
| | | | | P7 : enduit cimenteux entre plaque marbre et limon escalier |

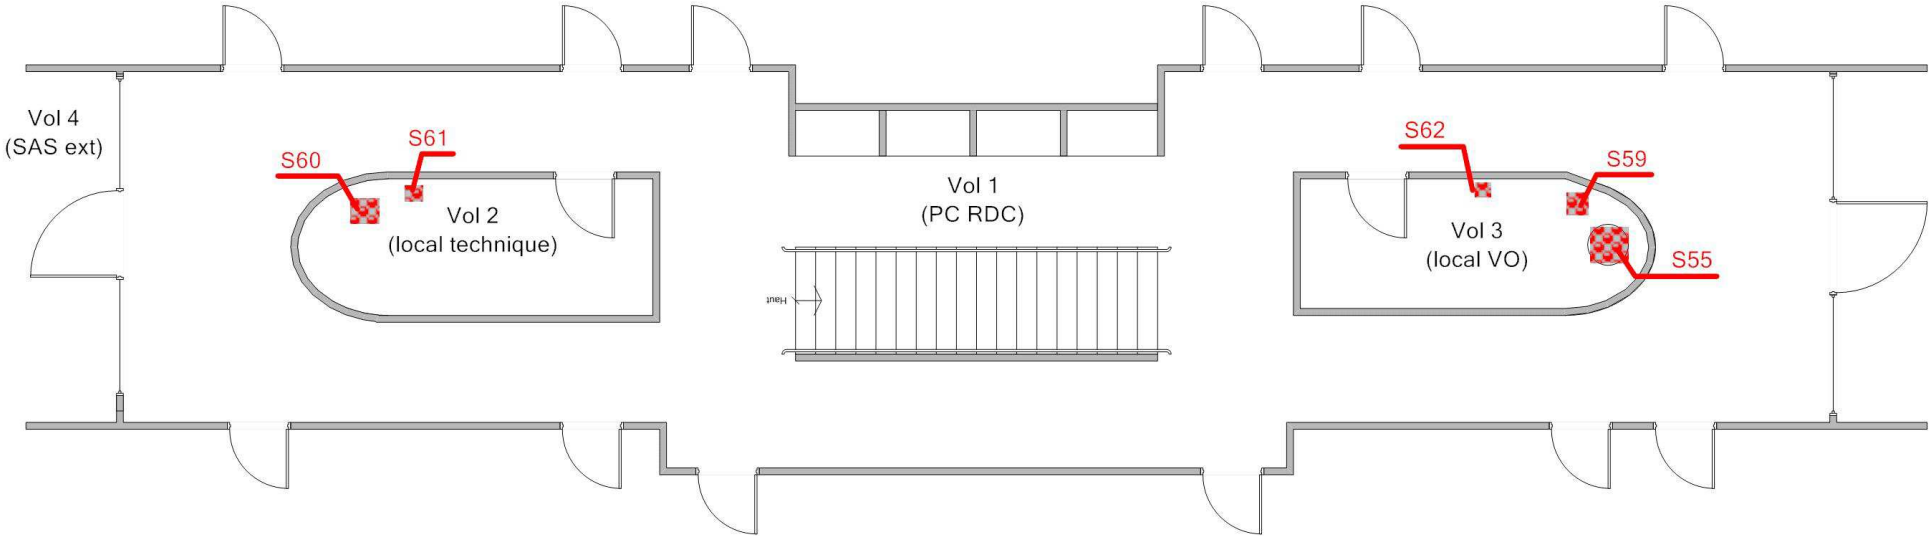
| | S62: Conduit en fibres-ciment |
| | S59: Conduit en fibres-ciment |

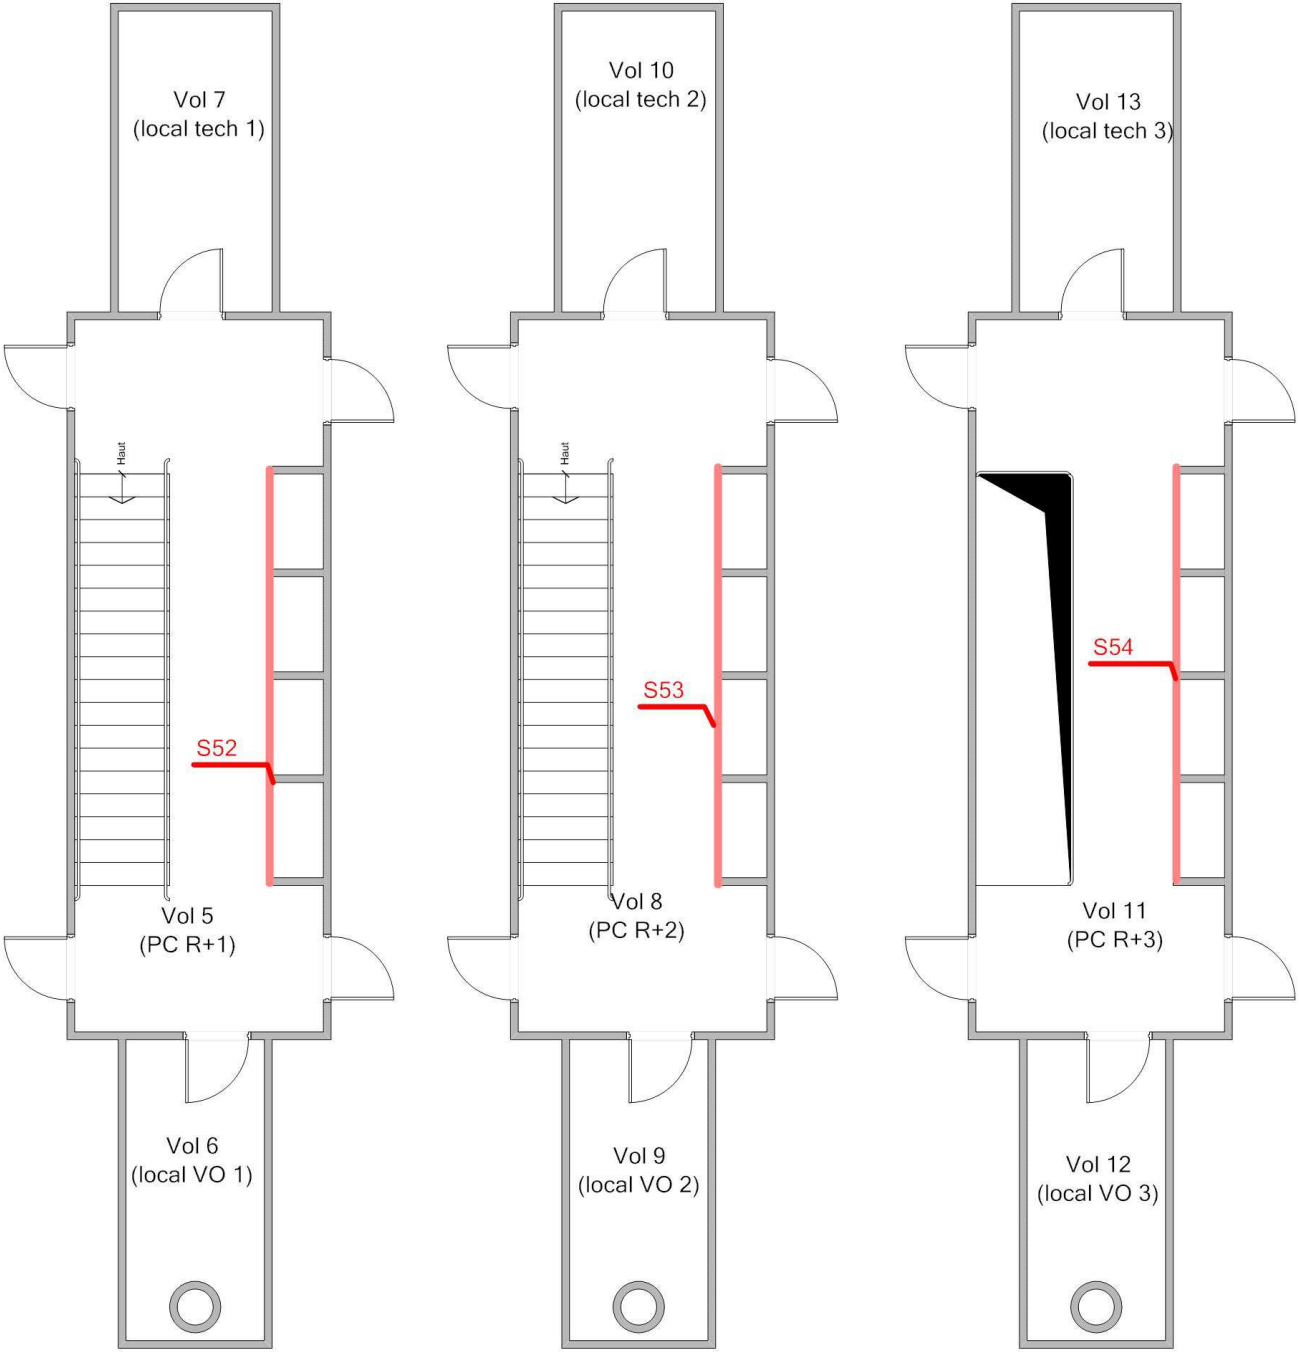
| | S54: Plaques planes en fibres-ciment (imposte gaine technique) |
| | S53: Plaques planes en fibres-ciment (imposte gaine technique) |

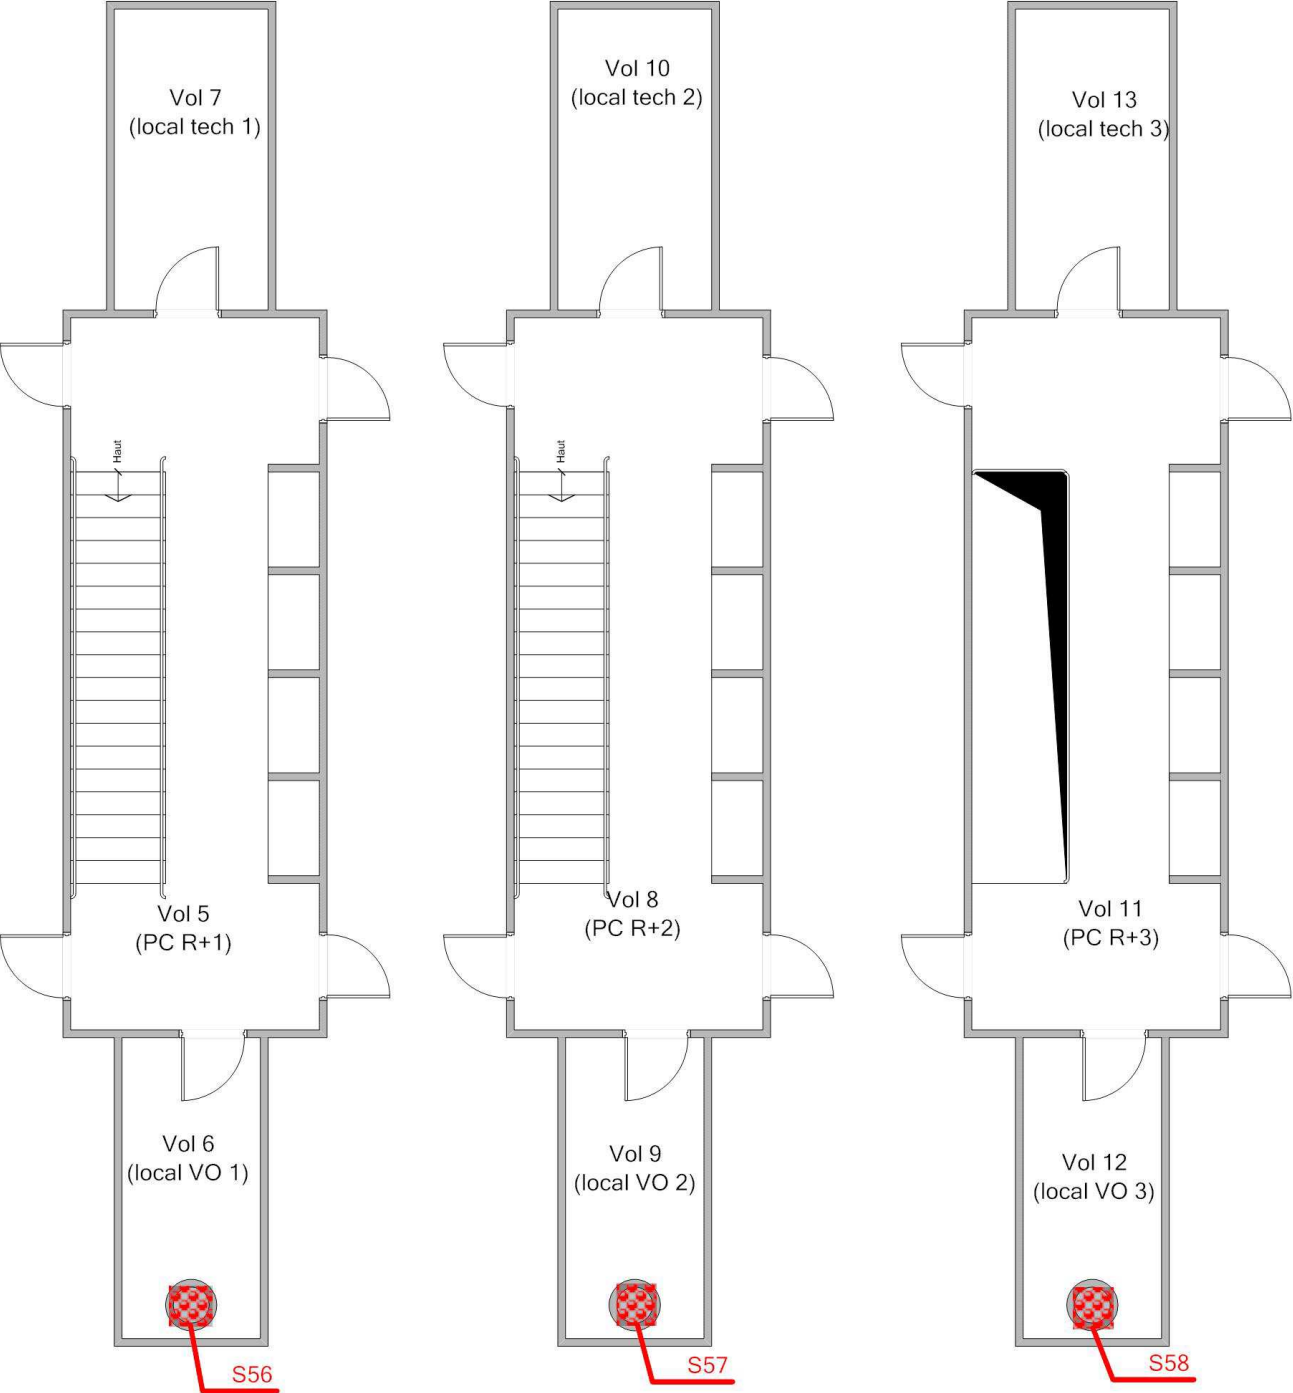
| | S58: Conduit en fibres-ciment |
| | S56: Conduit en fibres-ciment |
