## Rapport de mission de repérage des matériaux et produits contenant de l'amiante avant travaux

Adresse :	L ANGELLERIE 1
CP - Ville :	53100 MAYENNE
Référence client :	_0015200003_
Date du repérage :	13/02/2017
Désignation :	Bâtiment composé de 1 cage et de 3 étages

C	Opérateur de repérage	D	Personne autorisant l'émission du rapport conformément à la norme NF 46-020
Compagnie & Siret :	AC Environnement (N° 441355914)	Nom :	MORA Denis
Nom :	JOUSSELIN David	Date du rapport :	14/03/2017
Accompagnateur :	H.MERCIER (0 800 400 100)		A Riorges, le 14/03/2017
Date de repérage :	13/02/2017		
Le présent rapport est établi par une personne dont les compétences sont certifiées par ICERT CERTIFICATION Parc Edonia – Bat G – rue de la Terre

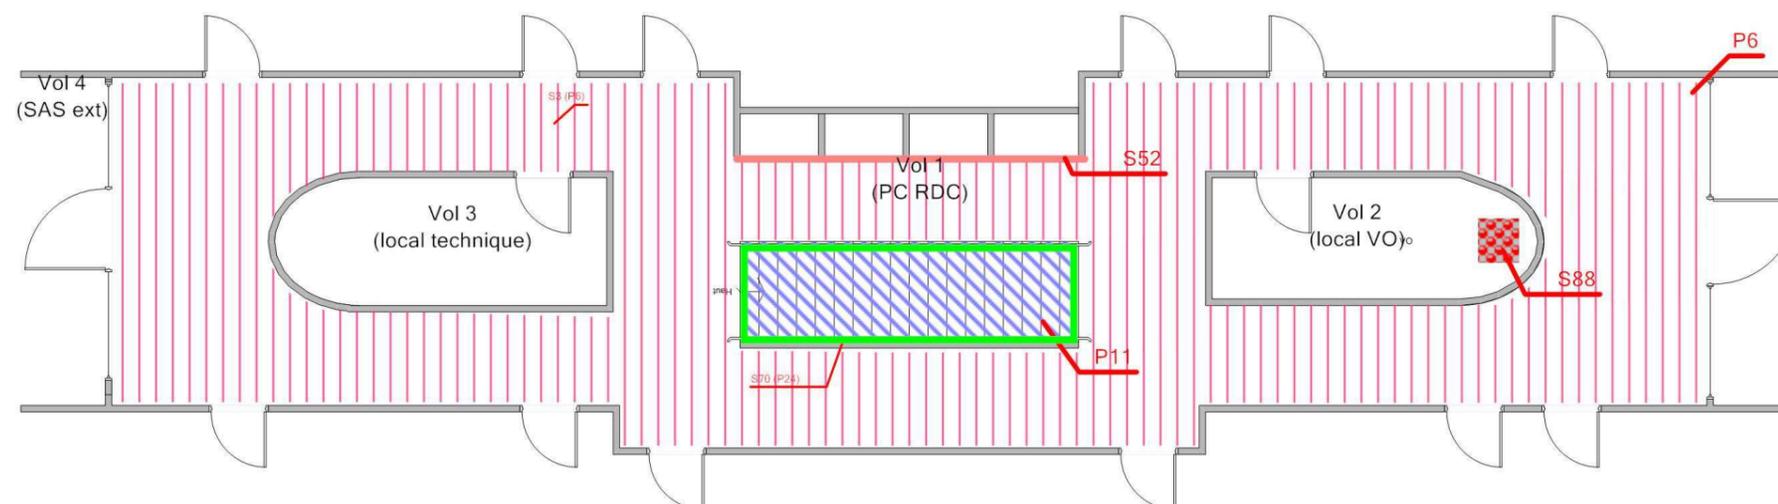
P11 : Colles plaque marbre marche + enduit contremarche

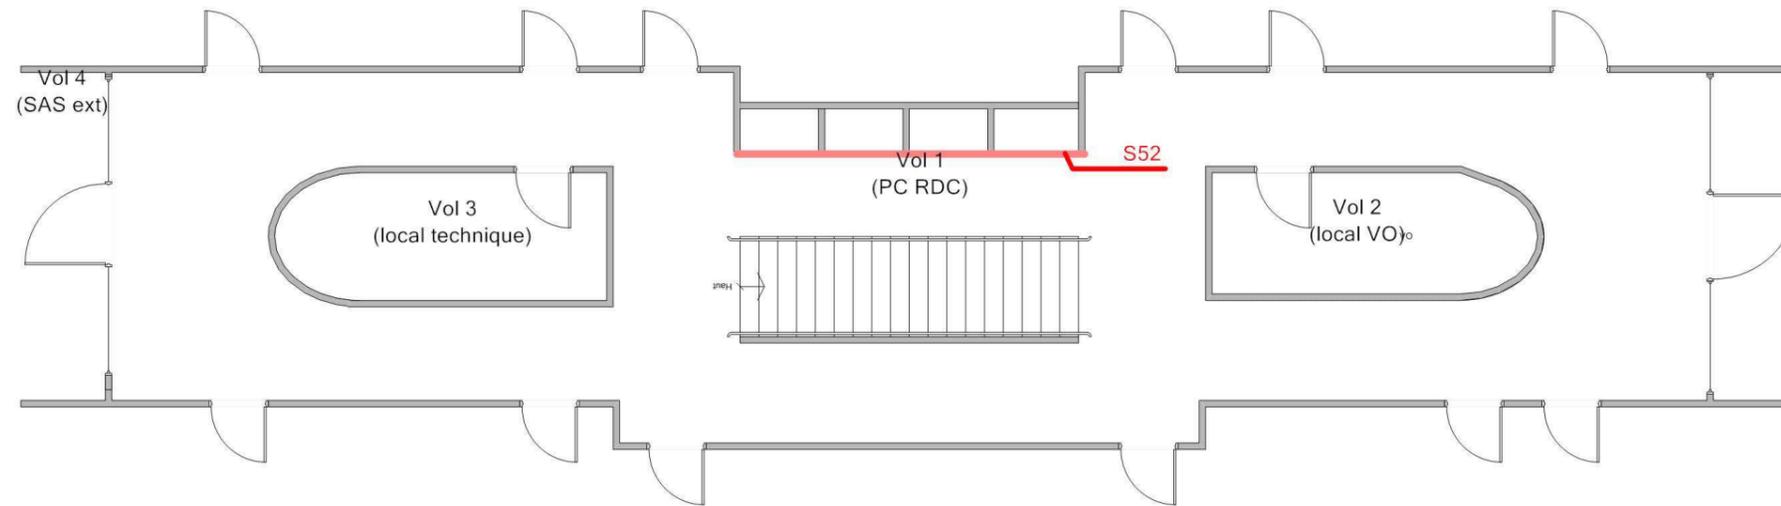
S52: Plaques planes en fibres-ciment (imposte gaine technique)
-------------------------------------------------------------------------------------	----------------------------------------------------------------

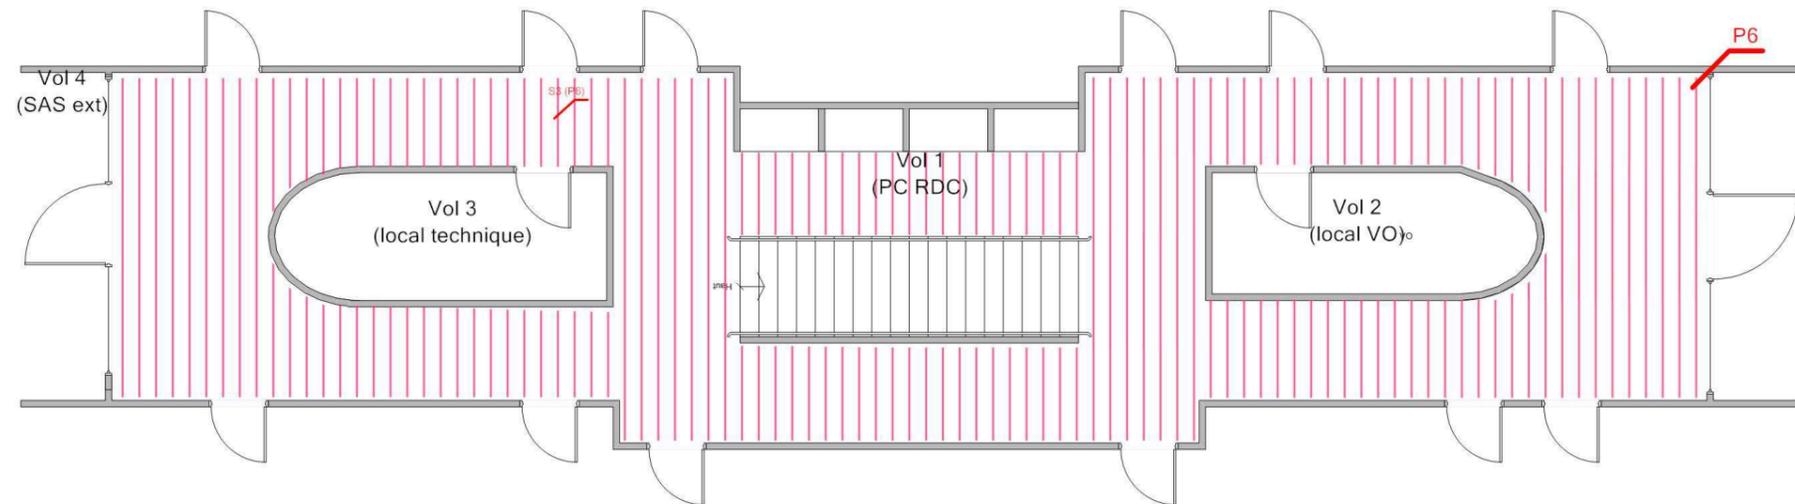
P6 : Joints panneau / plaques (Joint entre plaque plâtre plafond)
-------------------------------------------------------------------------------------	-------------------------------------------------------------------

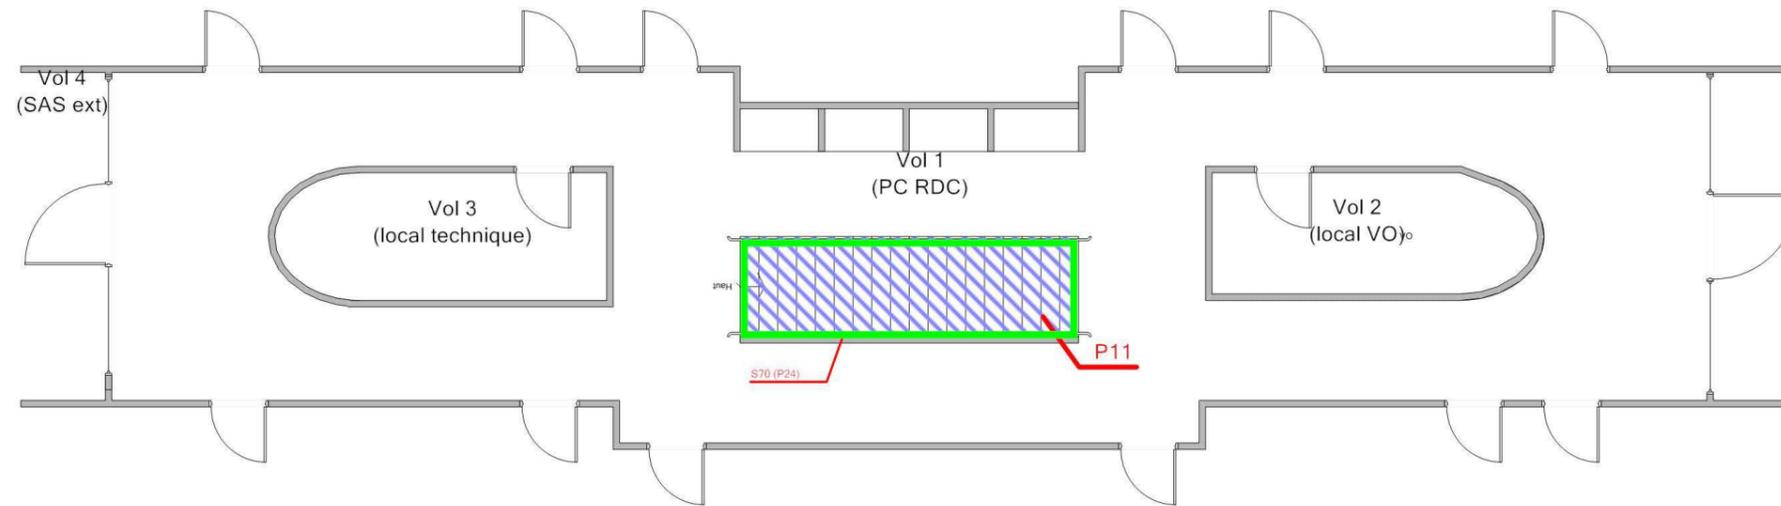
P11 : Colles plaque marbre marche + enduit contremarche

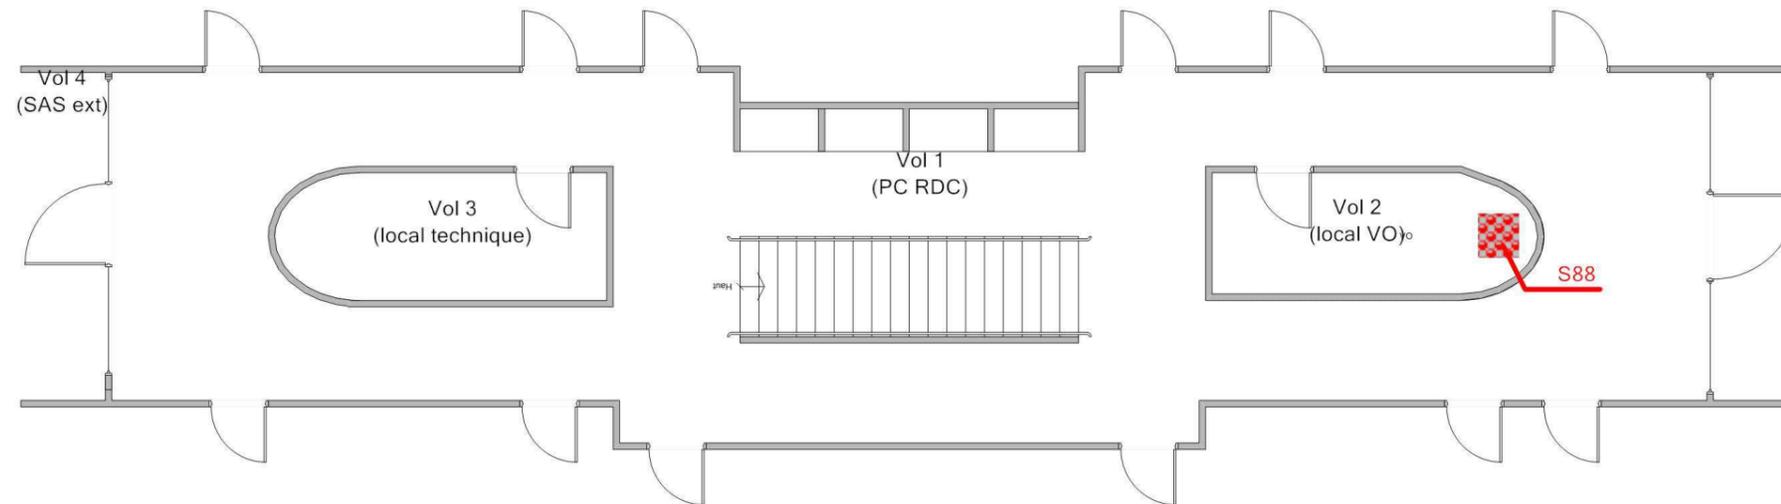
S88: Conduit en fibres-ciment
-------------------------------------------------------------------------------------	-------------------------------

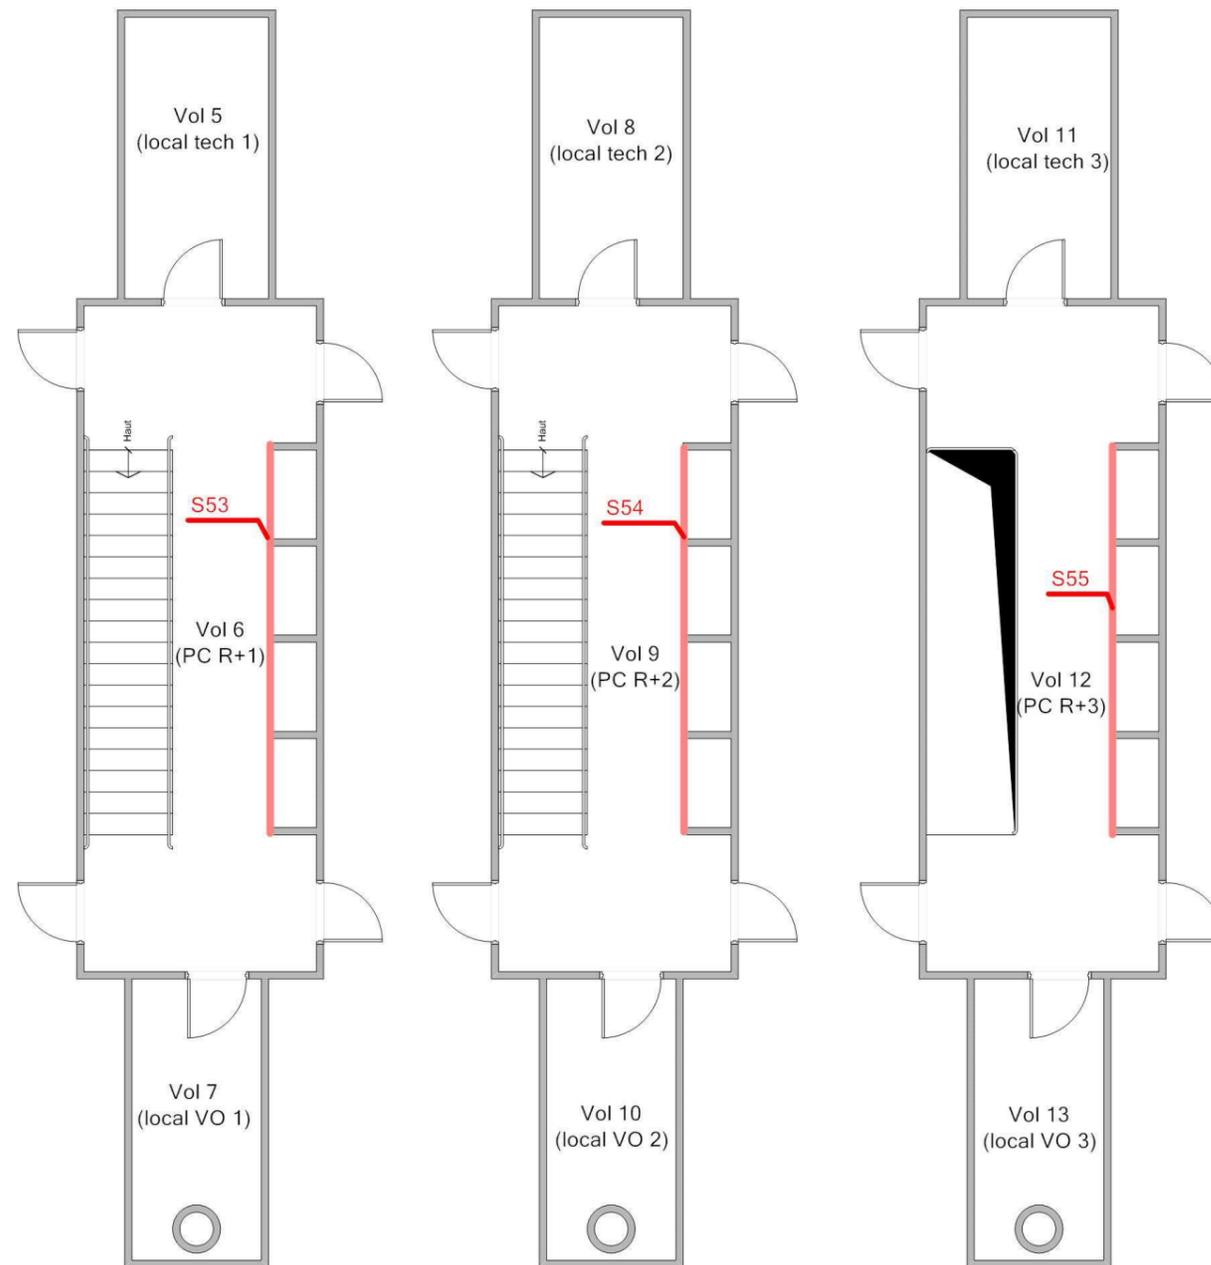
# ETAGES - MPCA PAROIS VERTICALES INTÉRIEURES ET ENDUITS

S55: Plaques planes en fibres-ciment (imposte gaine technique)
	S54: Plaques planes en fibres-ciment (imposte gaine technique)
	S53: Plaques planes en fibres-ciment (imposte gaine technique)

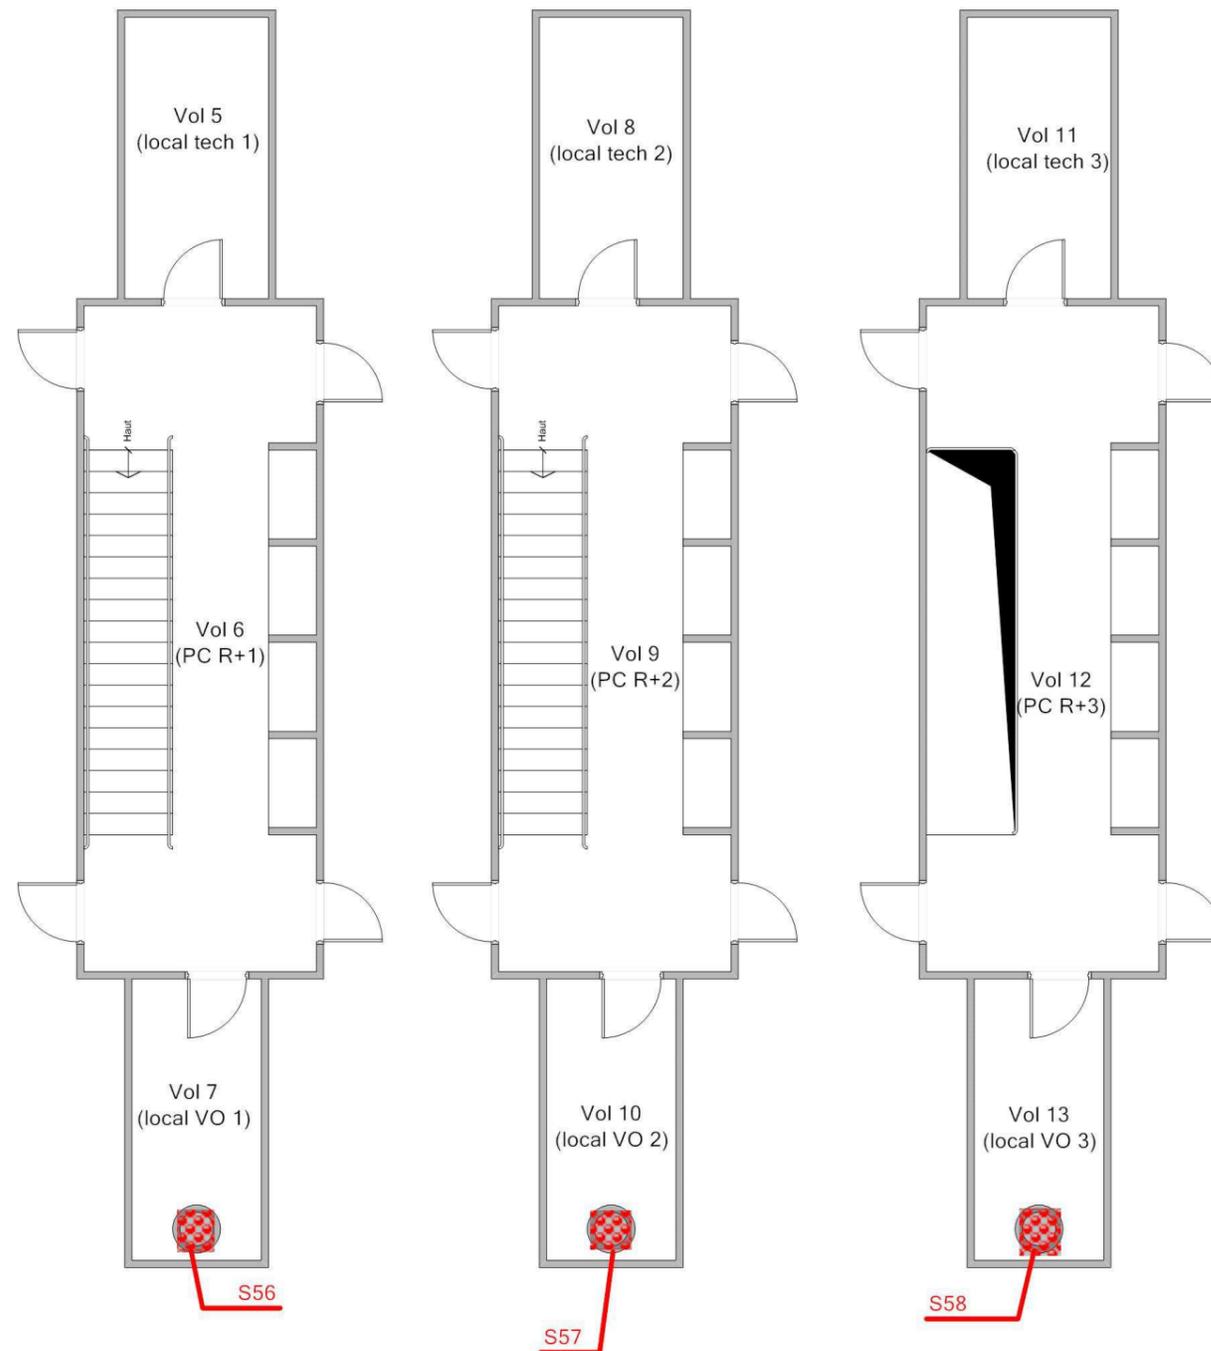
# ETAGES - MPCA CONDUITS, CANALISATIONS ET ÉQUIPEMENTS

S56: Conduit en fibres-ciment
	S57: Conduit en fibres-ciment
	S58: Conduit en fibres-ciment
