## Rapport de mission de repérage des matériaux et produits contenant de l'amiante avant travaux

Adresse :	262 RUE DE L ANGELLERIE - L ANGELLERIE 2
CP - Ville :	53100 MAYENNE
Référence client :	_00153000060000100071_
Date du repérage :	23/08/2017
Désignation :	Appartement n° 71 de type 3 situé au 02 ème étage

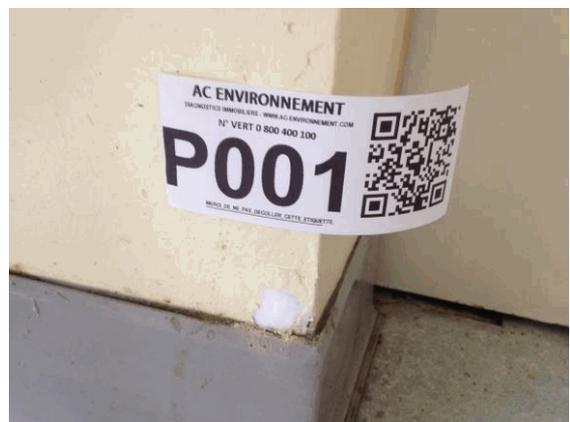
002VZ000109 n°1 - 1 (P1)

Plan	Localisation	Composant	Partie composant	Descriptif de l'action menée				Laboratoire			Conclusion
				Réf action	Observation	Précision loc.	Ref photo	Ref Prél.	Descriptif	Résultat	
Appartement n°71	Vol 4 (Cuisine)	Murs et cloisons	Enduit plâtre porteur pièces humides	P1	Réalisation d'un prélèvement		002VZ000 109 n°1 - 1 - 002VZ000 109 n°1 - 2	P1	Enduit plâtreux blanc + peinture	Négatif	Négatif sur analyse

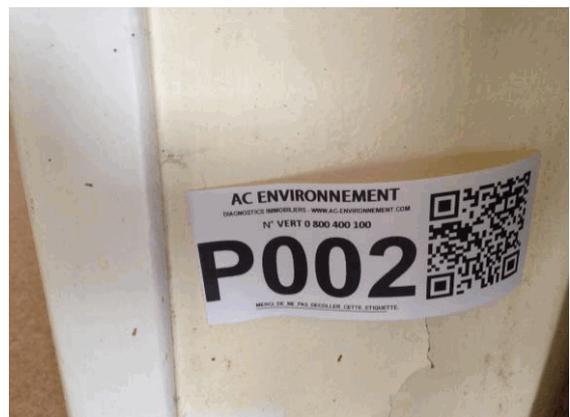
002VZ000109 n°2 - 1 (P2)

Plan	Localisation	Composant	Partie composant	Descriptif de l'action menée				Laboratoire			Conclusion
				Réf action	Observation	Précision loc.	Ref photo	Ref Prél.	Descriptif	Résultat	
Appartement n°71	Vol 4 (Cuisine) - Vol 9 (SDB)	Murs et cloisons	Enduit plâtre porteur pièces humides	P1 - S1	Sondage et extension de la zone homogène du prélèvement P1		002VZ000109 n°1 - 1 - 002VZ000109 n°1 - 2	P1	Enduit plâtreux blanc + peinture	Négatif	Négatif sur analyse
Appartement n°71	Vol 4 (Cuisine)	Murs et cloisons	Enduit plâtre Cloison pièces humides	P2	Réalisation d'un prélèvement		002VZ000109 n°2 - 1 - 002VZ000109 n°2 - 2	P2	Enduit plâtreux blanc + peinture	Négatif	Négatif sur analyse
Appartement n°71	Vol 3 (W.C) - Vol 9 (SDB)	Murs et cloisons	Enduit plâtre Cloison pièces humides	S2 - S3	Sondage et extension de la zone homogène du prélèvement P2		002VZ000109 n°2 - 1 - 002VZ000109 n°2 - 2	P2	Enduit plâtreux blanc + peinture	Négatif	Négatif sur analyse

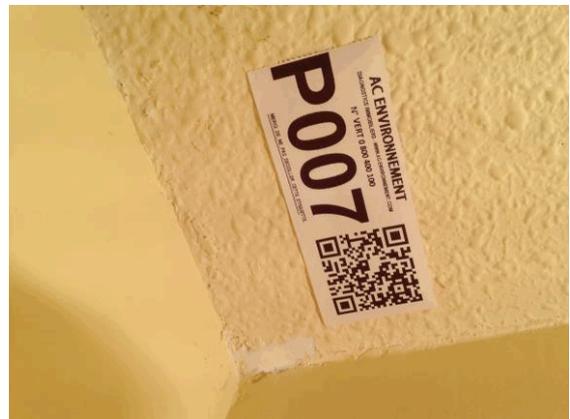
002VZ000109 n°7 - 1 (P7)

Appartement n°71	Vol 4 (Cuisine) - Vol 9 (SDB)	Plafonds	Enduit plâtre plafond pièces humides	S19 - S20	Sondage et extension de la zone homogène du prélèvement P7		002VZ000 109 n°7 - 1 - 002VZ000 109 n°7 - 2	P7	Enduit plâtreux beige en vrac + peinture	Négatif	Négatif sur analyse
