Rapport de mission de repérage des matériaux et produits contenant de l'amiante avant travaux

Adresse :	L ANGELLERIE 2 Bt F
CP - Ville :	53100 MAYENNE
Référence client :	_0015300006_
Date du repérage :	22/09/2016
Désignation :	Bâtiment composé de 1 cage et de 3 étages

C	Opérateur de repérage	D	Personne autorisant l'émission du rapport conformément à la norme NF 46-020
Compagnie & Siret :	AC Environnement (N° 441355914)	Nom :	MORA Denis
Nom :	JOUSSELIN David	Date du rapport :	30/09/2016
Accompagnateur :	Néant (Néant)	A Riorges, le 30/09/2016	
Date de repérage :	22/09/2016

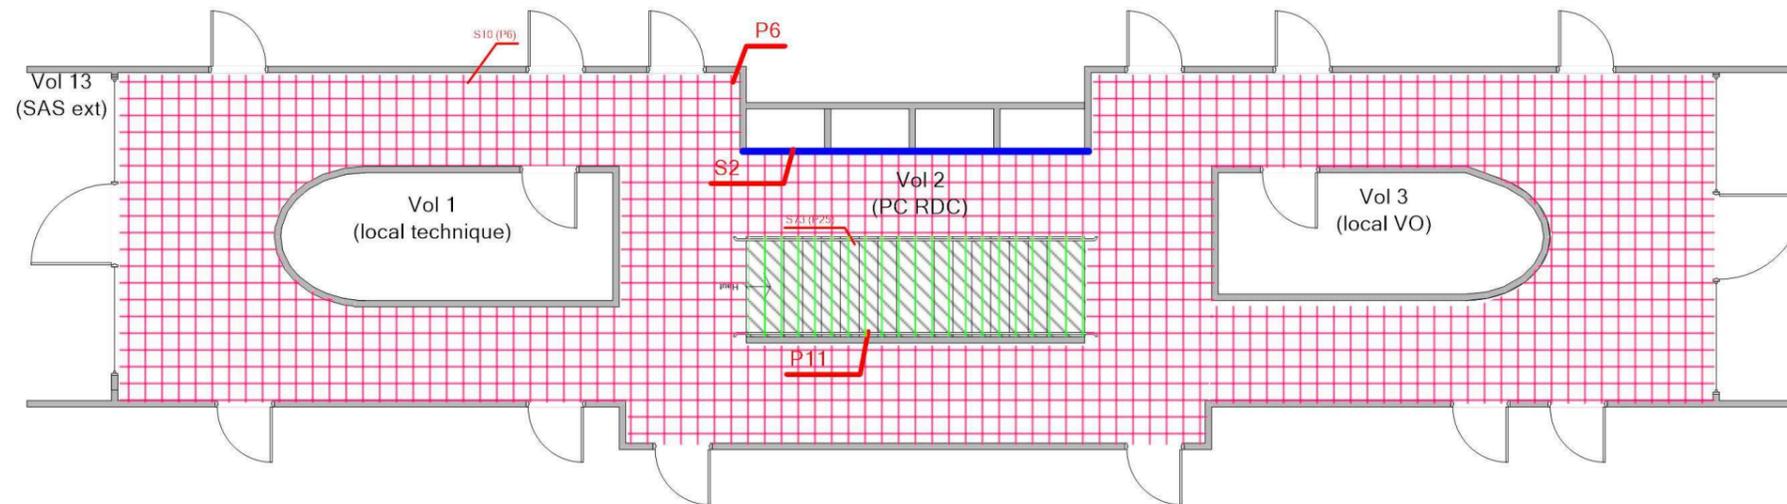
P6 : Joints panneau / plaques (plafond placo)

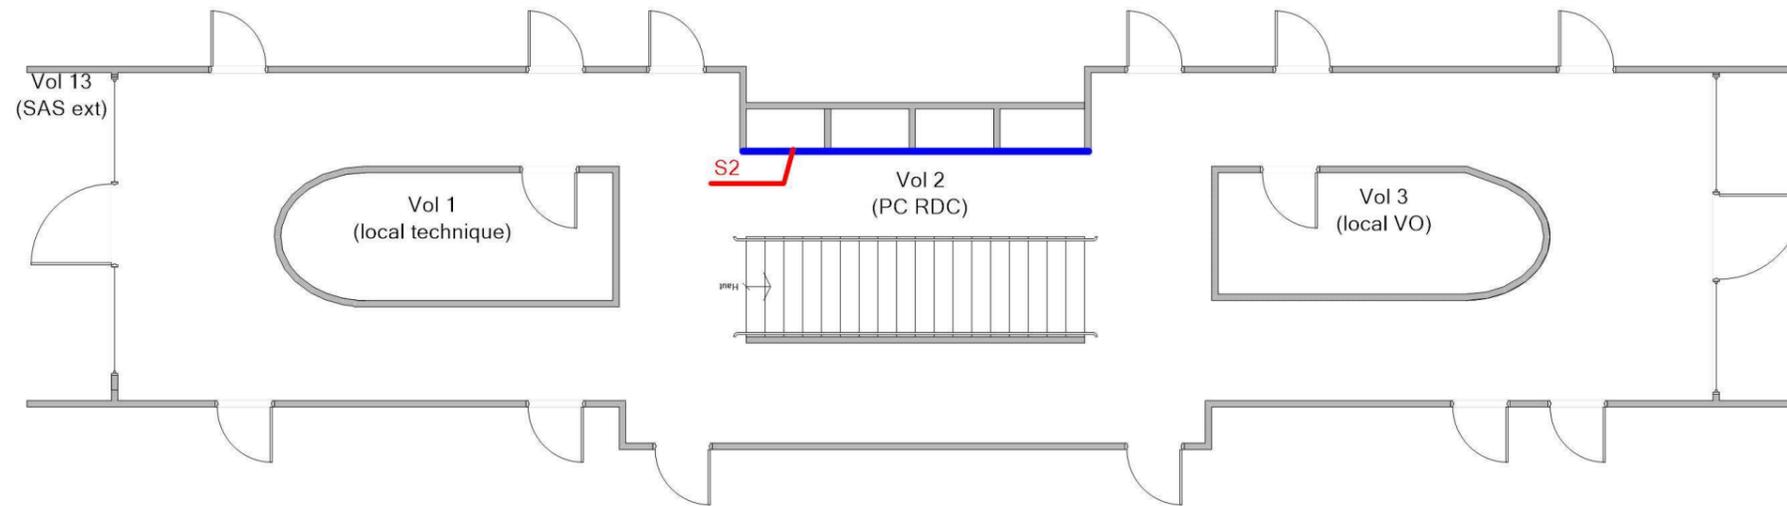
S2: Plaques planes en fibres-ciment
---	-------------------------------------

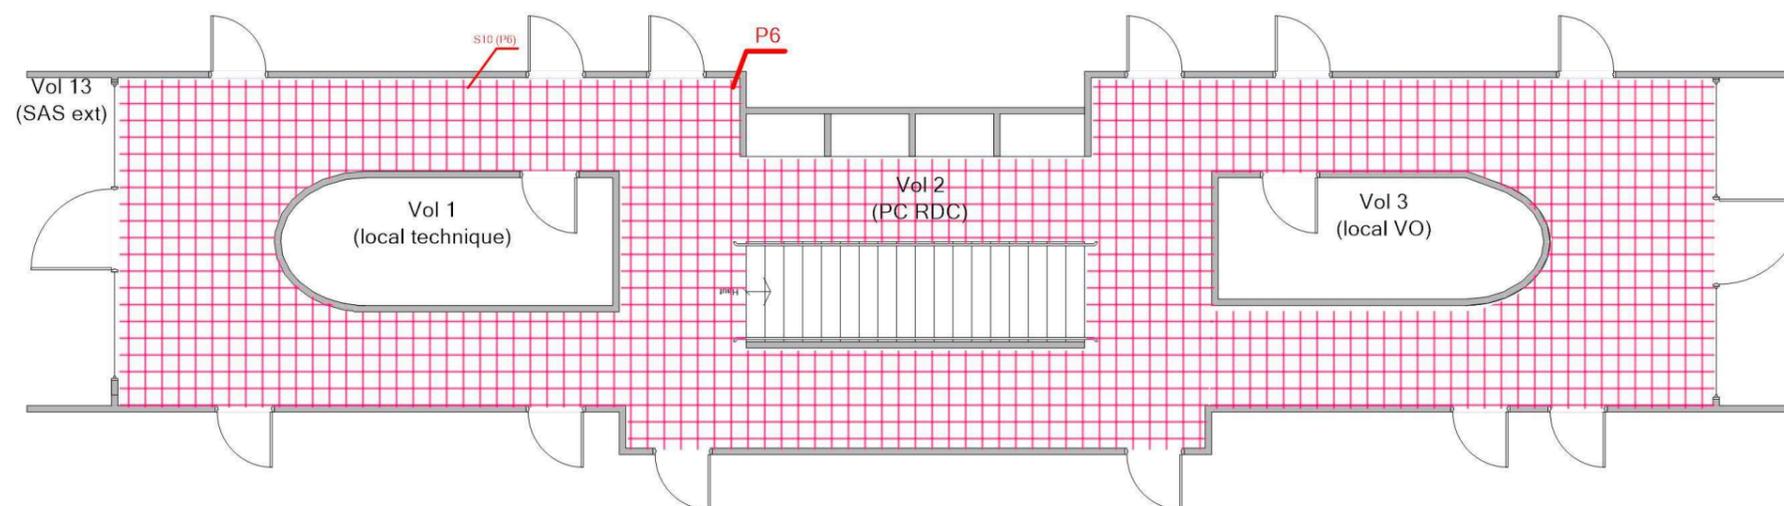
P6 : Joints panneau / plaques (plafond placo)
---	---

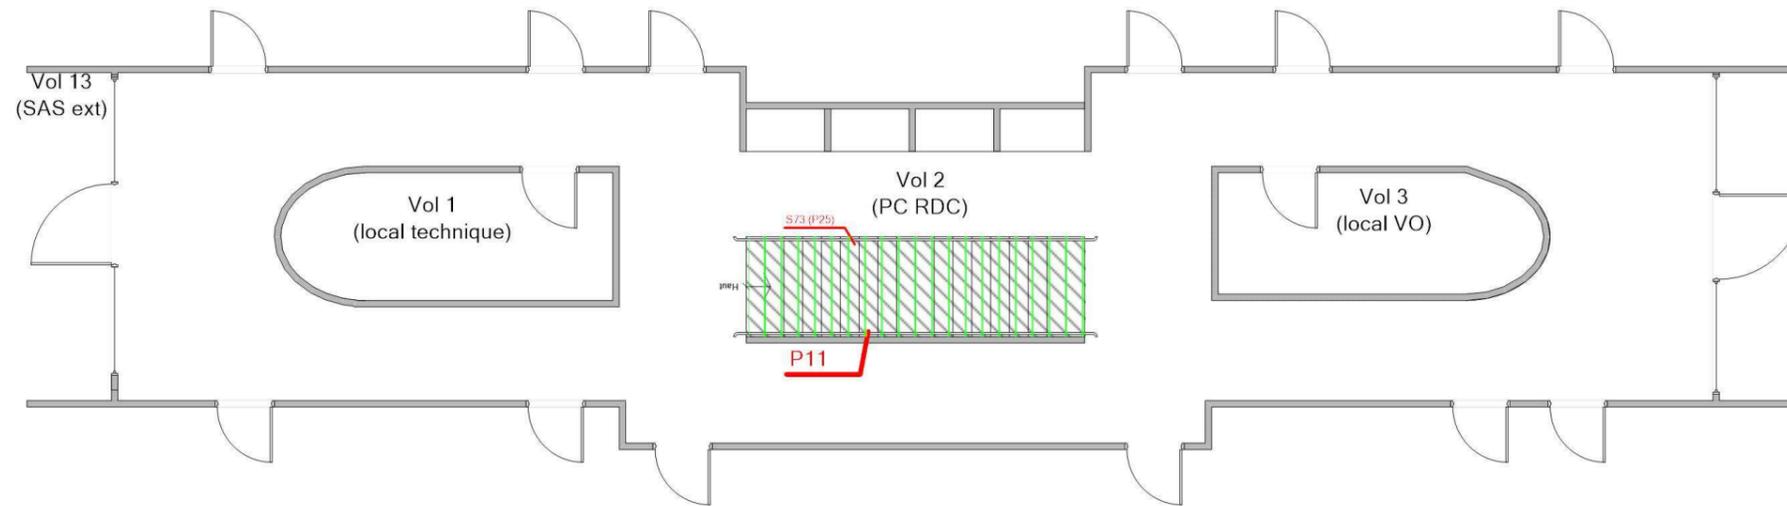
P11 : Colles plaque marbre marche + enduit contremarche

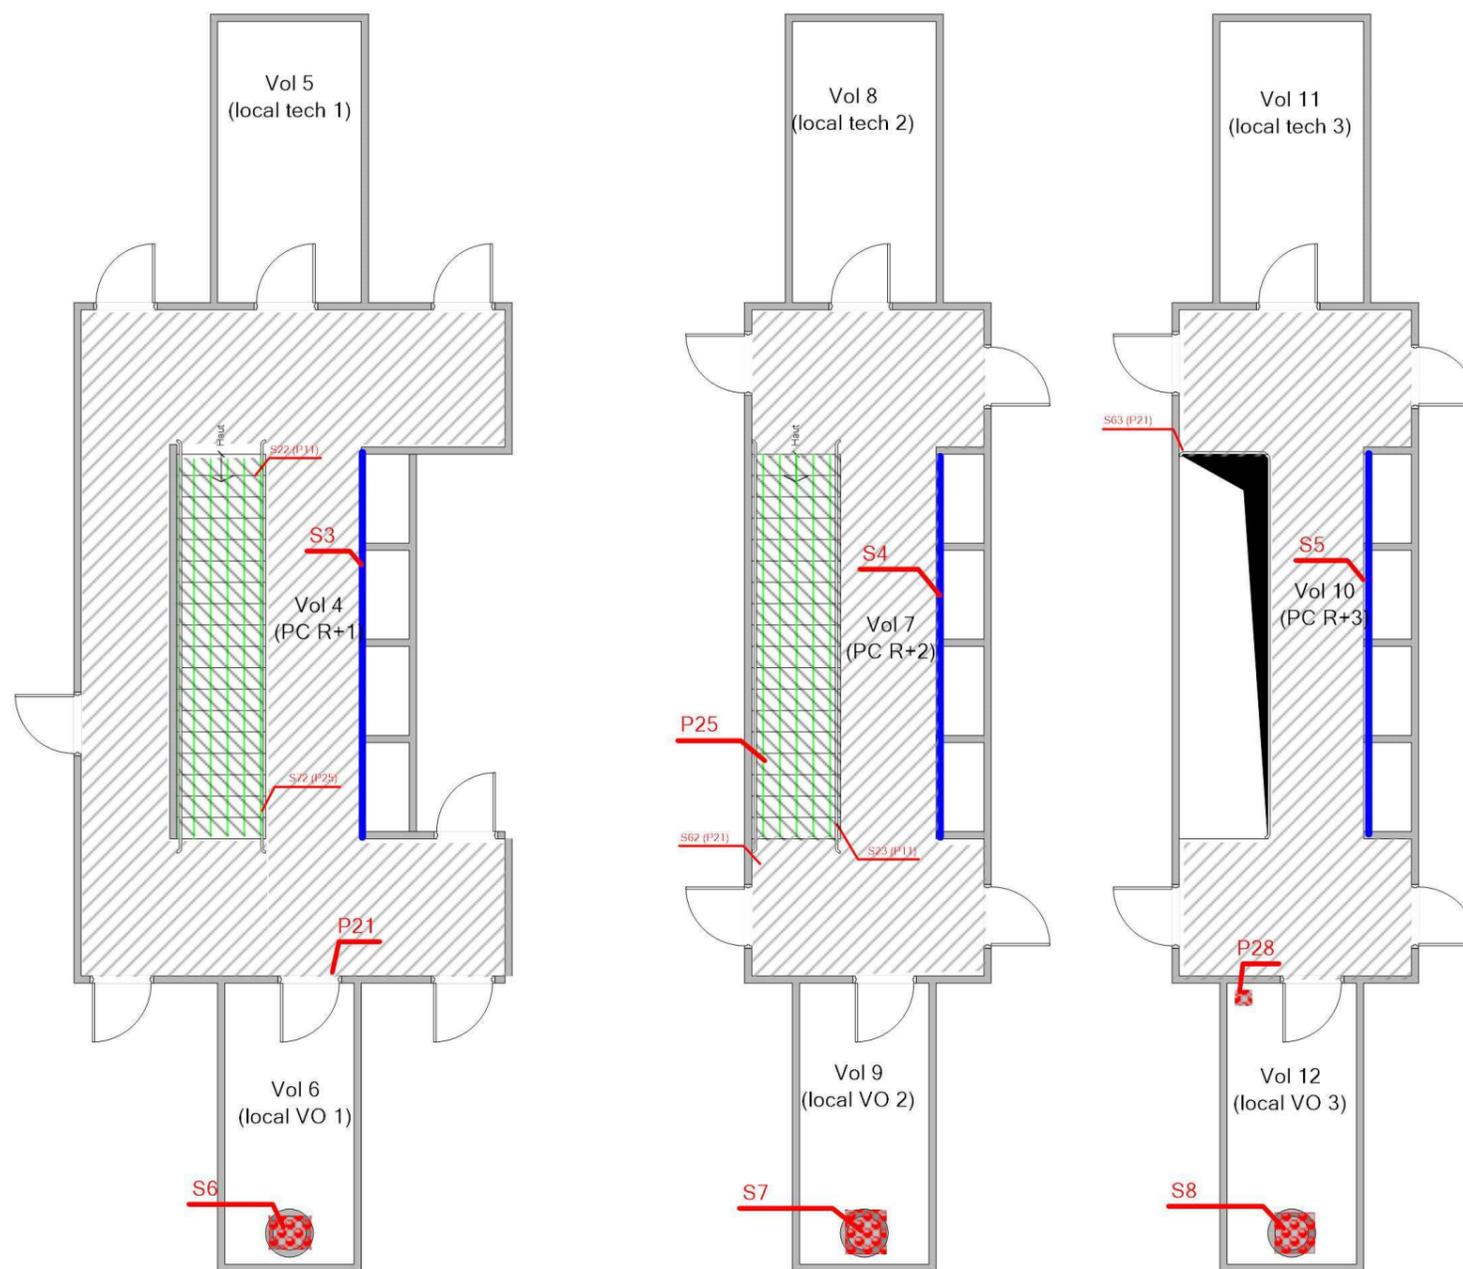
S7: Conduit en fibres-ciment
	S8: Conduit en fibres-ciment
	P28 : coffre fibreux + platre au dessus bouche VMC
	S5: Plaques planes en fibres-ciment
	P25 : enduit cimenteux entre plaque marbre et limon escalier
	P11 : Colles plaque marbre marche + enduit contremarche
	S6: Conduit en fibres-ciment
	P21 : Dalles dures grises + colle noire
	S3: Plaques planes en fibres-ciment
	S4: Plaques planes en fibres-ciment

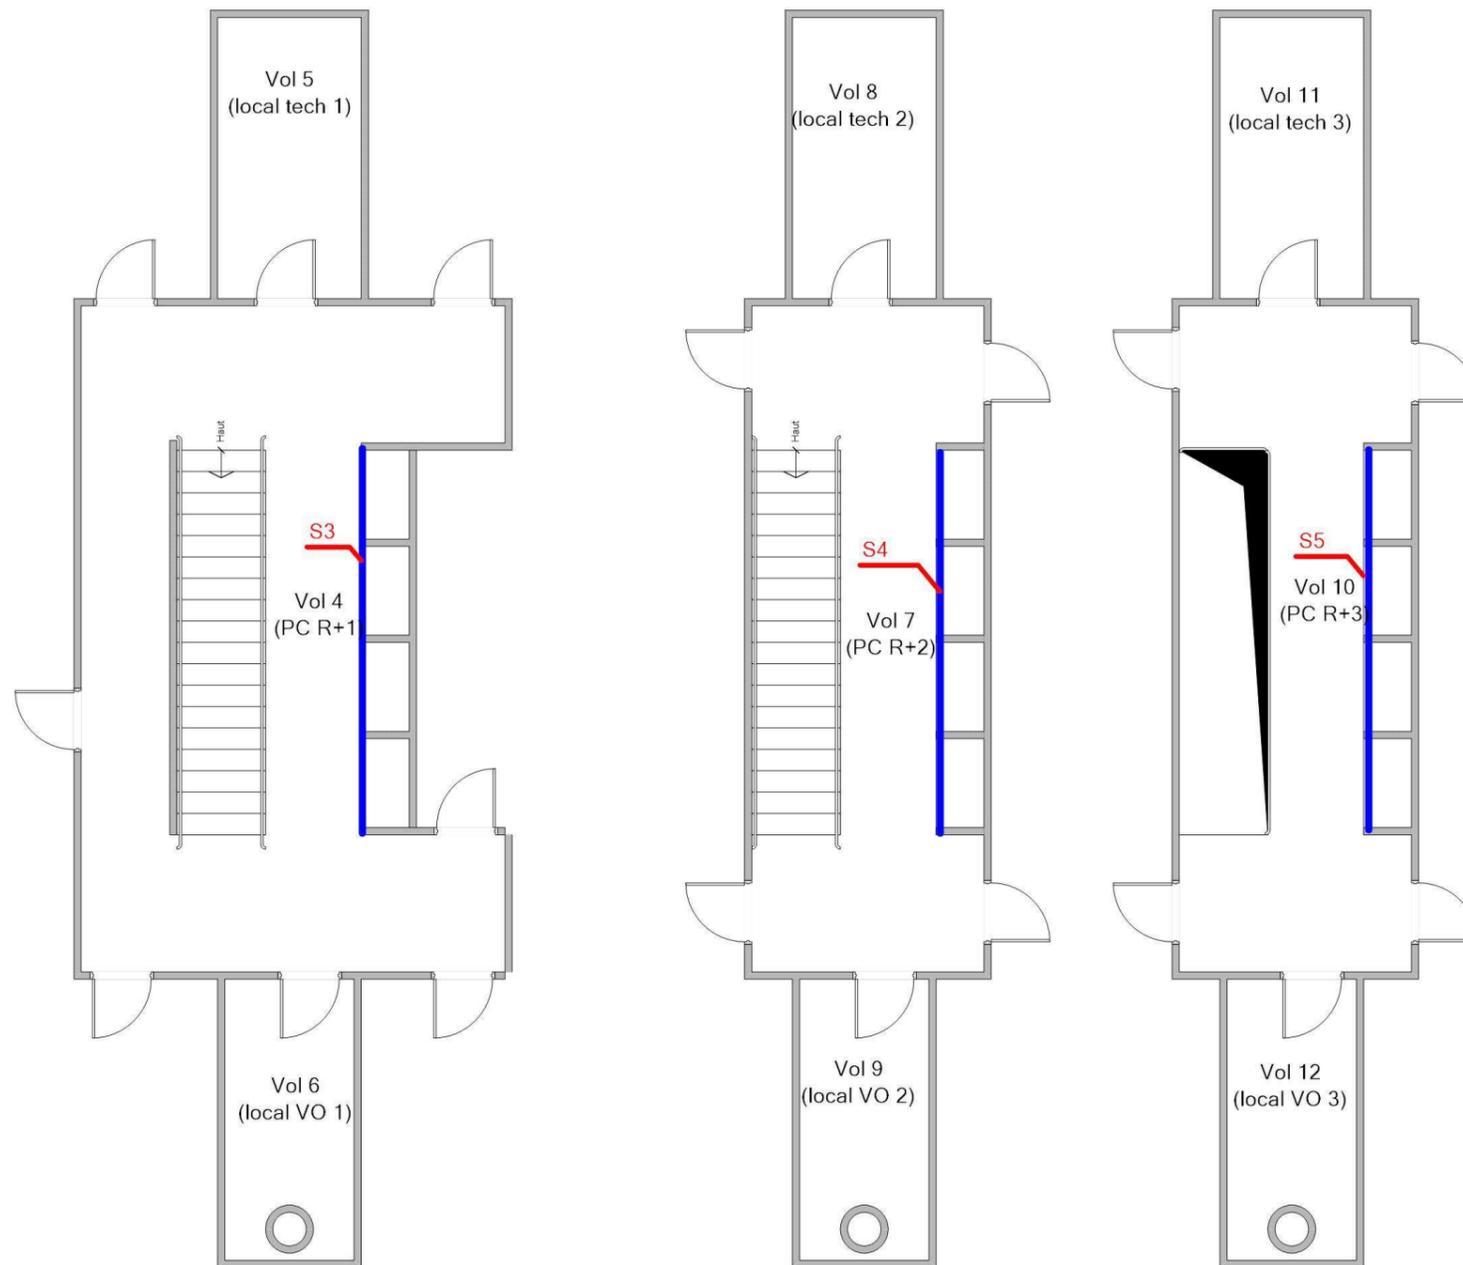
PC ETAGES - MPCA PAROIS VERTICALES INTÉRIEURES ET ENDUITS

S5: Plaques planes en fibres-ciment
	S3: Plaques planes en fibres-ciment
	S4: Plaques planes en fibres-ciment

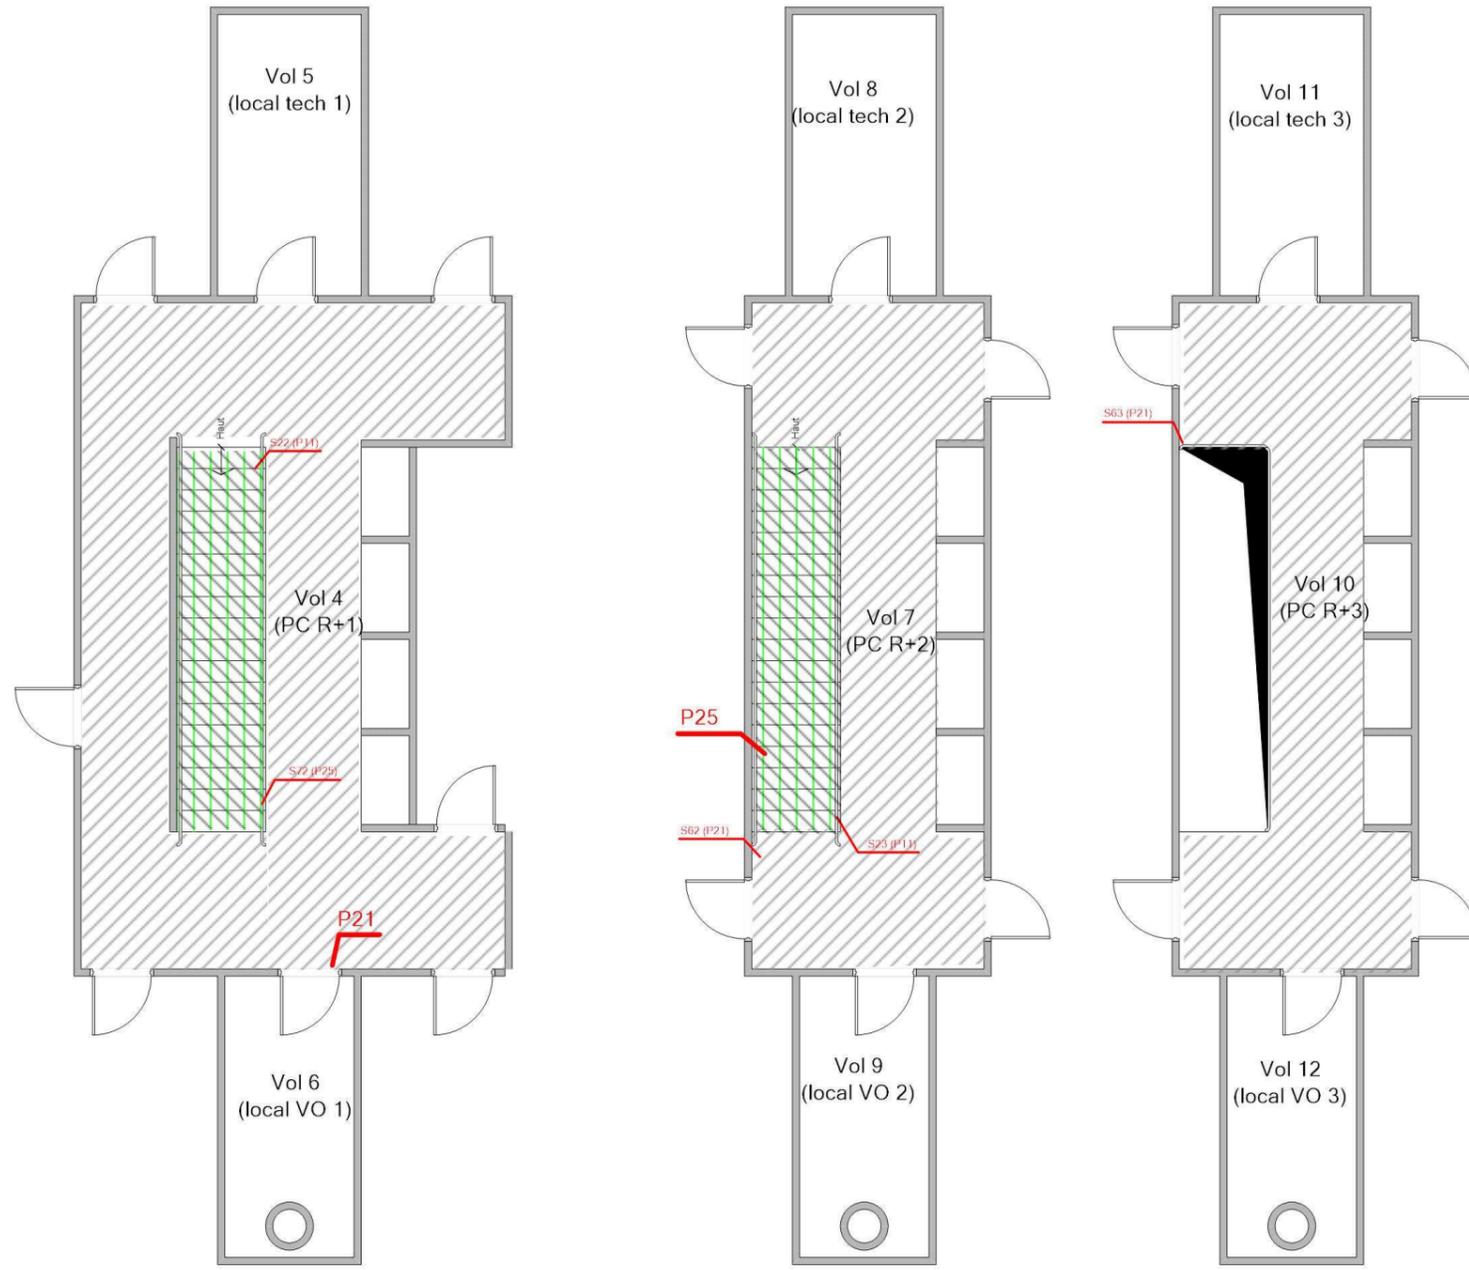
PC ETAGES - MPCA REVÊTEMENT DE SOL

P25 : enduit cimenteux entre plaque marbre et limon escalier
	P11 : Colles plaque marbre marche + enduit contremarche
	P21 : Dalles dures grises + colle noire

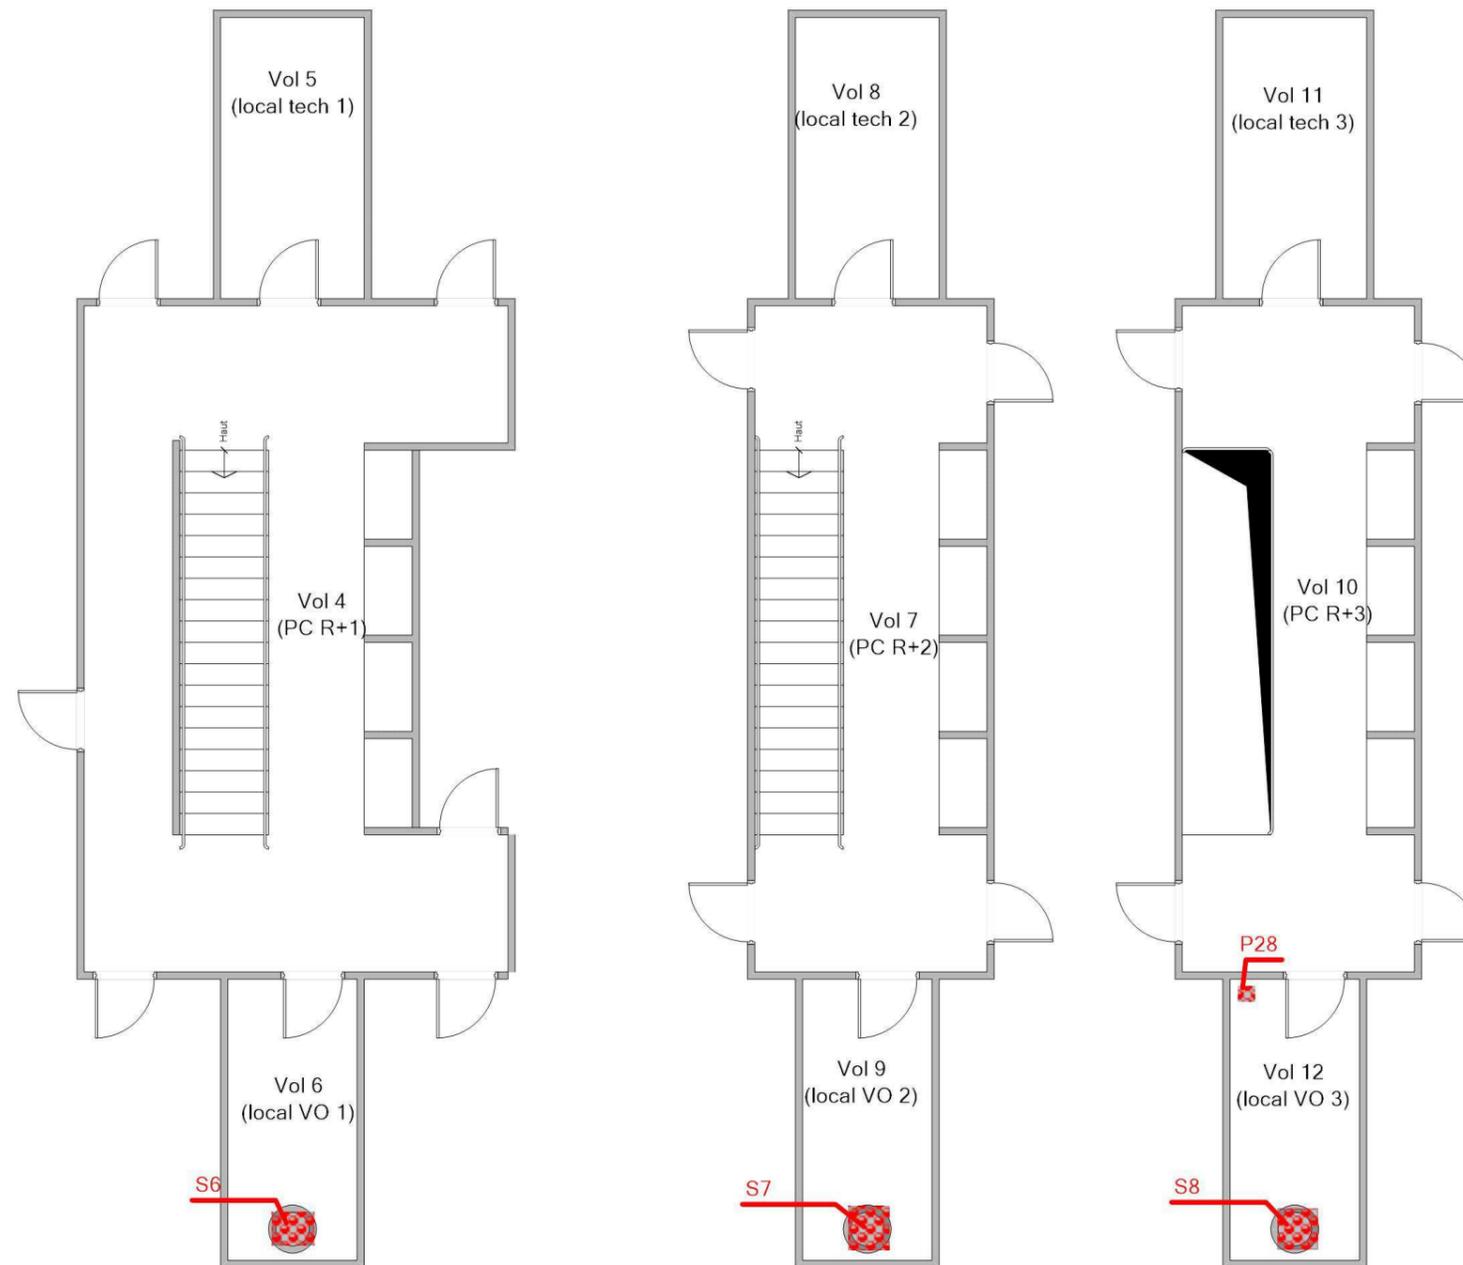
PC ETAGES - MPCA CONDUITS, CANALISATIONS ET ÉQUIPEMENTS

S7: Conduit en fibres-ciment
	S8: Conduit en fibres-ciment
	P28 : coffre fibreux + platre au dessus bouche VMC
	S6: Conduit en fibres-ciment
