Rapport de mission de repérage des matériaux et produits contenant de l'amiante avant travaux

Adresse :	19 BIS BD ROBERT BURON TILLEULS - LA MAILLARDIERE
CP - Ville :	53200 CHATEAU GONTIER
Référence client :	_00155000010000100032_
Date du repérage :	28/11/2016
Désignation :	Appartement n° 32 de type 3 situé au 05 ème étage

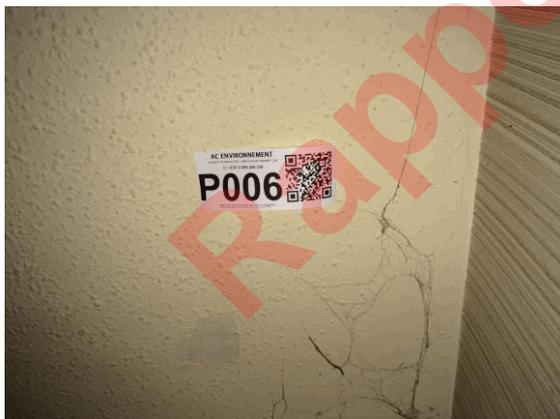
002OY000272 n°6 - 1 (P6)

P6	Plafond et faux-plafonds	Plafonds	Enduit plâtreux blanc en vrac + peinture non séparable + enduit gris en vrac non séparable - plafonds pièces sèches -	LGT 32 - Vol 5 (Placard)	
P7	Plafond et faux-plafonds	Plafonds	Enduit plâtre (plafonds pièces humides) - plafonds pièces humides -	LGT 32 - Vol 3 (W.C)	
P8	Equipements divers et accessoires	Evier	Peinture en vrac - -	LGT 32 - Vol 7 (Cuisine)	
P9	Revêtement de mur	Revêtement de mur	Colle beige en vrac + peintures multiples - blanches cuisine -	LGT 32 - Vol 7 (Cuisine)	
P10	Revêtement de sol	Revêtement de sol	Revêtement bicouche souple beige et rouge + colle polymère jaune non séparable + ragréage gris + revêtement bicouche souple gris et rouge + peinture non séparable - revêtement d'origine : dalle souples 30*30 beige + colle jaune -	LGT 32 - Vol 7 (Cuisine)	
P11	Revêtement de sol	Revêtement de sol	Colle polymère jaune non séparable + ragréage rose - résidus de colle jaune du revêtement d'origine -	LGT 32 - Vol 3 (W.C)

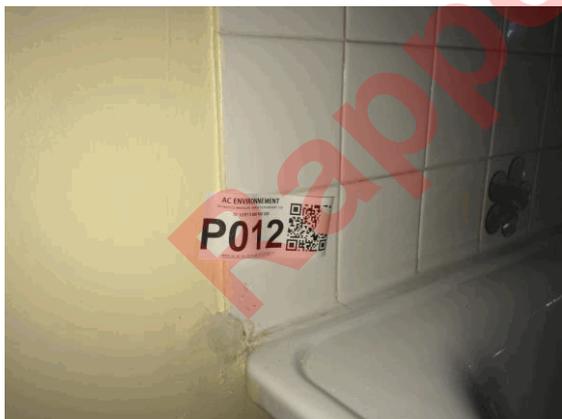
002OY000272 n°12 - 1 (P12)

P12	Revêtement de mur	Revêtement de mur	Colle beige + couche plâtreuse blanche avec couche cartonnée non séparable + peintures multiples non séparable - blanches d'origines -	LGT 32 - Vol 4 (SDB)	
P13	Revêtement de mur	Revêtement de mur	Colle blanche en vrac + peinture non séparable + couche plâtreuse blanche - blanches perles -	LGT 32 - Vol 4 (SDB)	
P14	Revêtement de sol	Revêtement de sol	Colle polymère jaune non séparable + ragréage gris en vrac hétérogène - gris d'origine pièces humides -	LGT 32 - Vol 4 (SDB)	
P15	Parois verticales intérieures et enduits	Murs et cloisons	Enduit plâtreux blanc en vrac + peinture non séparable + enduit gris en vrac non séparable - porteur pièces humides -	LGT 32 - Vol 4 (SDB)	
P16	Parois verticales intérieures et enduits	Murs et cloisons	Jonction entre panneaux préfabriqués (Cloisons pièces humides) - doublage cloisons pièces humides -	LGT 32 - Vol 4 (SDB)

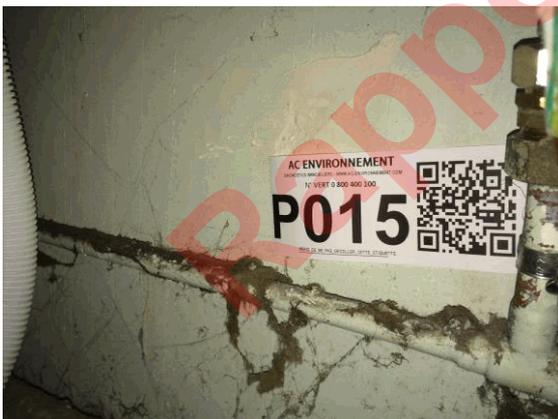
002OY000272 n°15 - 1 (P15)

Plan	Localisation	Composant	Partie composant	Descriptif de l'action menée				Laboratoire		Conclusion	
				Réf action	Observation	Précision loc.	Ref photo	Ref Prél.	Descriptif		Résultat
LGT 32	Vol 4 (SDB)	Murs et cloisons	Enduit plâtre	P15	Réalisation d'un prélèvement	porteur pièces humides	002OY000 272 n°15 - 1 - 002OY000 272 n°15 - 2	P15	Enduit plâtreux blanc en vrac + peinture non séparable + enduit gris en vrac non séparable	Négatif	Négatif sur analyse
LGT 32	Vol 7 (Cuisine)	Murs et cloisons	Enduit plâtre	S29	Sondage et extension de la zone homogène du prélèvement P15	porteur pièces humides	002OY000 272 n°15 - 1 - 002OY000 272 n°15 - 2	P15	Enduit plâtreux blanc en vrac + peinture non séparable + enduit gris en vrac non séparable	Négatif	Négatif sur analyse
LGT 32	Vol 4 (SDB)	Murs et cloisons	Jonction entre panneaux préfabriqués (Cloisons pièces humides)	P16	Réalisation d'un prélèvement	doublage cloisons pièces humides	002OY000 272 n°16 - 1 - 002OY000 272 n°16 - 2	P16	Jonction entre panneaux préfabriqués (Cloisons pièces humides)	Positif	Présence sur analyse
