## Rapport de mission de repérage des matériaux et produits contenant de l'amiante avant travaux

| Adresse : | LA MAILLARDIERE |
| CP - Ville : | 53200 CHATEAU GONTIER |
| Date du repérage : | 03/10/2016 |

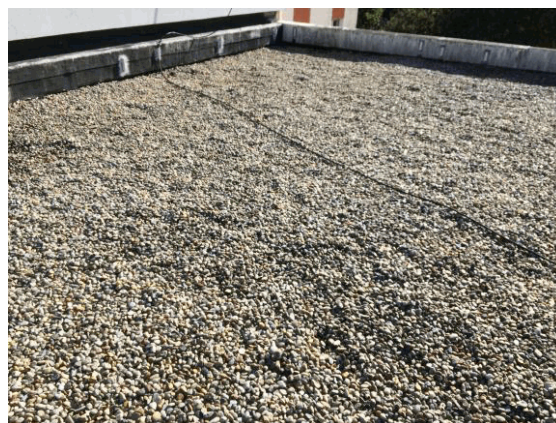
| Plan | Localisation | Composant | Partie composant | Descriptif de l'action menée | | | | Laboratoire | | | Conclusion |
|---|---|---|---|---|---|---|---|---|---|---|---|
| plan masse + toiture | Vol 19 (toiture) | Revêtement bitumeux d'étanchéité | Complexe d'étanchéité | I4 | | | I4 - 1 - I4 - 2 | | | | Impossibilités de réaliser des prélèvements du complexe d'étanchéité recouvrant la toiture et ses massifs sans dégradations de celui-ci ; ce qui pourrait nuire à l'étanchéité de la toiture. De plus il est impossible de visualiser et de repérer de façon exhaustive tous les matériaux présents sous cette isolant. |
