## Rapport de mission de repérage des matériaux et produits contenant de l'amiante avant travaux

Adresse :	20 BD MILIANA LES ERABLES - LA MAILLARDIERE
CP - Ville :	53200 CHATEAU GONTIER
Référence client :	_00156000050000100103_
Date du repérage :	29/06/2017
Désignation :	Appartement n° 103 de type 3 situé au RDC

C Opérateur de repérage		D
Compagnie & Siret :	AC Environnement (N° 441355914)	Personne autorisant l'émission du rapport conformément à la norme NF 46-020  Nom : MORA Denis  Date du rapport : 18/07/2017 A Riorges, le 18/07/2017

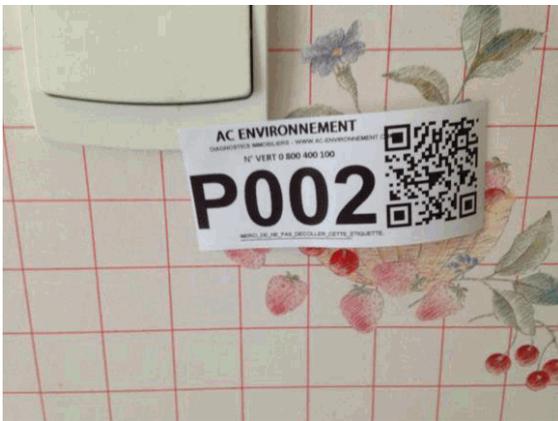
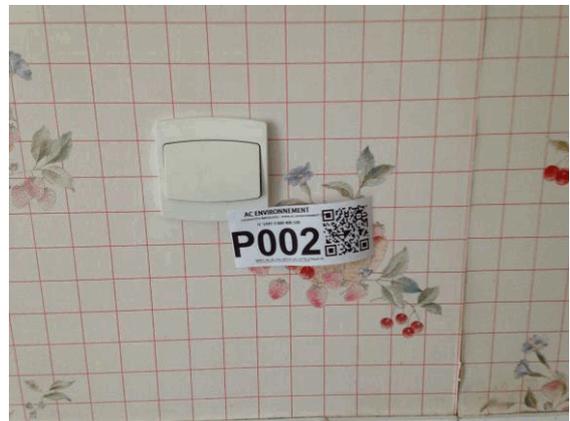
002NI001557 n°2 - 2 (P2)

Appartement n°103	Vol 7 (Cuisine)	Murs et cloisons	Enduit plâtre	P2	Réalisation d'un prélèvement	Porteurs pièces humides	002NI0015 57 n°2 - 1 - 002NI0015 57 n°2 - 2	P2	Enduit beige en vrac + peinture non séparable	Négatif	Négatif sur analyse
Appartement n°103	Vol 4 (SDB)	Murs et cloisons	Enduit plâtre	S9	Sondage et extension de la zone homogène du prélèvement P2	Porteurs pièces humides	002NI0015 57 n°2 - 1 - 002NI0015 57 n°2 - 2	P2	Enduit beige en vrac + peinture non séparable	Négatif	Négatif sur analyse

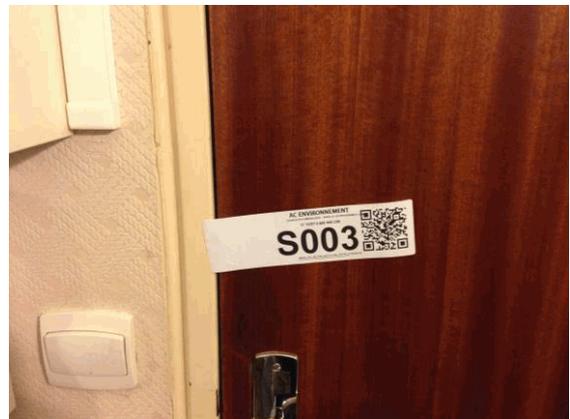
S1 - 1 (A1)	Appartement n°103 - Vol 10 (Chambre 2)	Présence sur présentation de documents
S2 - 1 (A2)	Appartement n°103 - Vol 7 (Cuisine)	Présence sur présentation de documents
S3 - 1 (A3)	Appartement n°103 - Vol 1 (Entrée)	Absence sur présentation de documents
