Rapport de mission de repérage des matériaux et produits contenant de l'amiante avant travaux

Adresse :	20 BD MILIANA LES ERABLES - LA MAILLARDIERE
CP - Ville :	53200 CHATEAU GONTIER
Référence client :	_00156000050000100107_
Date du repérage :	30/06/2017
Désignation :	Appartement n° 107 de type 4 situé au 01 er étage

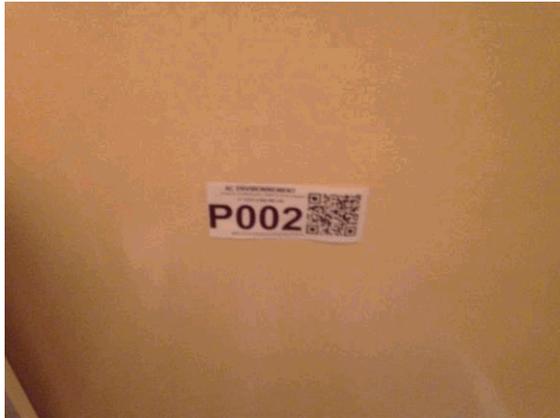
002NI001560 n°2 - 3 (P2)

Appartement n°107	Vol 4 (SDB)	Murs et cloisons	Enduit plâtre	P2	Réalisation d'un prélèvement	Porteurs pièces humides	002NI0015 60 n°2 - 1 - 002NI0015 60 n°2 - 3 - 002NI0015 60 n°2 - 2 - 002NI0015 60 n°2 - 4	P2	Enduit plâtreux blanc en vrac + peintures multiples non séparable	Négatif	Négatif sur analyse

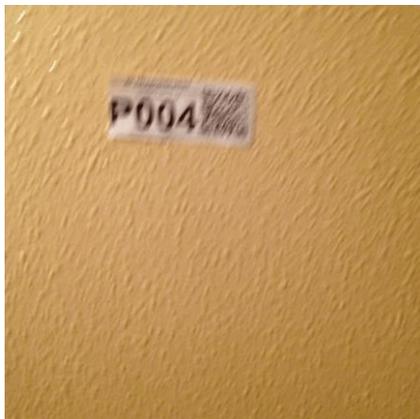
002NI001560 n°4 - 1 (P4)

Plan	Localisation	Composant	Partie composant	Descriptif de l'action menée				Laboratoire			Conclusion
				Réf action	Observation	Précision loc.	Ref photo	Ref Prél.	Descriptif	Résultat	
Appartement n°107	Vol 11 (Cuisine)	Plafonds	Enduit plâtre	P4	Réalisation d'un prélèvement	Pièces humides	002NI0015 60 n°4 - 1 - 002NI0015 60 n°4 - 2	P4	Enduit plâtreux blanc en vrac + peintures multiples non séparable	Négatif	Négatif sur analyse
Appartement n°107	Vol 3 (W.C) - Vol 4 (SDB)	Plafonds	Enduit plâtre	S17 - S18	Sondage et extension de la zone homogène du prélèvement P4	Pièces humides	002NI0015 60 n°4 - 1 - 002NI0015 60 n°4 - 2	P4	Enduit plâtreux blanc en vrac + peintures multiples non séparable	Négatif	Négatif sur analyse
