Rapport de mission de repérage des matériaux et produits contenant de l'amiante avant travaux

Adresse :	20 BD MILIANA LES ERABLES - LA MAILLARDIERE
CP - Ville :	53200 CHATEAU GONTIER
Référence client :	_00156000050000100115_
Date du repérage :	30/06/2017
Désignation :	Appartement n° 115 de type 3 situé au 02 ème étage

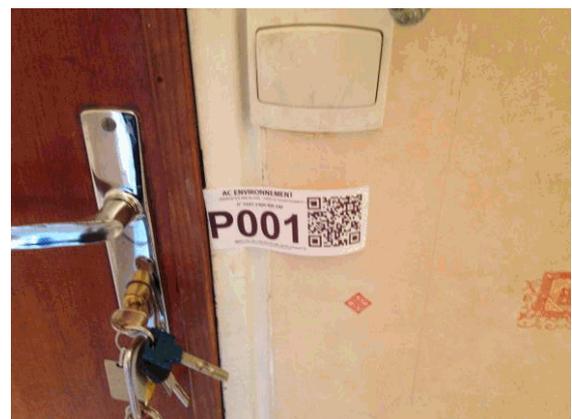
002NI001559 n°1 - 3 (P1)

Appartement n°115	Vol 1 (Entrée) - Vol 5 (Dégagement 1) - Vol 6 (Chambre 1)	Murs et cloisons	Enduit plâtre	S4 - S5 - S6	Sondage et extension de la zone homogène du prélèvement P1	Porteurs pièces sèches	002NI0015 59 n°1 - 1 - 002NI0015 59 n°1 - 3 - 002NI0015 59 n°1 - 2 - 002NI0015 59 n°1 - 4	P1	Enduit plâtreux blanc en vrac + peinture + matériau gris en vrac	Négatif	Négatif sur analyse
Appartement n°115	Vol 3 (W.C)	Murs et cloisons	Enduit plâtre	P2	Réalisation d'un prélèvement	Porteurs pièces humides	002NI0015 59 n°2 - 1 - 002NI0015 59 n°2 - 2	P2	Enduit plâtreux blanc en vrac	Négatif	Négatif sur analyse

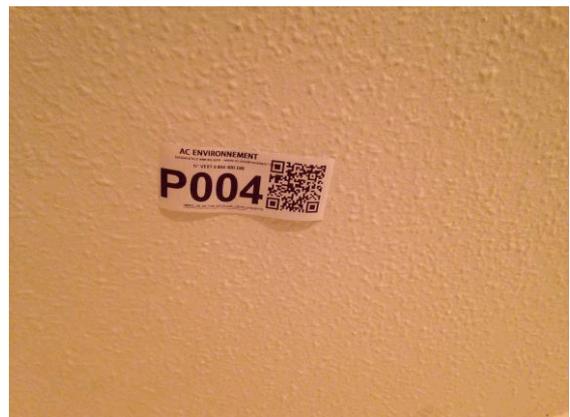
002NI001559 n°4 - 1 (P4)

Appartement n°115	Vol 3 (W.C) - Vol 2 (Dégagement 2) - Vol 4 (SDB)	Plafonds	Enduit plâtre	S13 - S14 - S15	Sondage et extension de la zone homogène du prélèvement P4	Pièces humides	002NI0015 59 n°4 - 1 - 002NI0015 59 n°4 - 2	P4	Enduit plâtreux beige en vrac non séparable + peintures multiples non séparable	Négatif	Négatif sur analyse
