Rapport de mission de repérage des matériaux et produits contenant de l'amiante avant travaux

Examen réalisé conformément à l'application du décret n°2011-629 du 3 juin 2011 modifiant le Code du travail relatif à la protection contre les risques sanitaires liés à une exposition à l'amiante dans les immeubles bâtis, à l'arrêté du 26 juin 2013 relatif au repérage des matériaux et produits de la liste C contenant de l'amiante et au contenu du rapport de repérage, à la norme NF 46-020 et ses annexes.

Adresse :	20 BD MILIANA LES ERABLES - LA MAILLARDIERE
CP - Ville :	53200 CHATEAU GONTIER
Référence client :	_00156000050000100118_
Date du repérage :	08/11/2016
Désignation :	Appartement n° 118 de type 3 situé au 03 ème étage

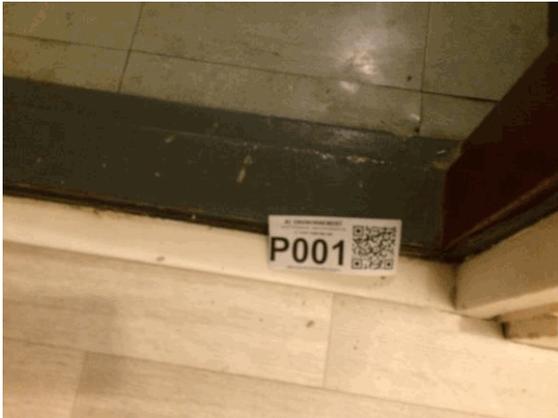
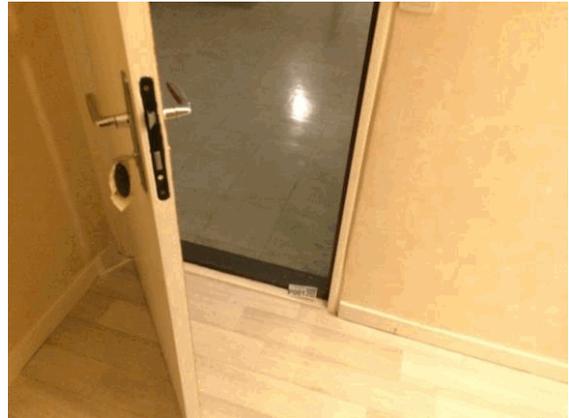
002OY000234 n°1 - 1 (P1)

Plan	Localisation	Composant	Partie composant	Descriptif de l'action menée				Laboratoire			Conclusion
				Réf action	Observation	Précision loc.	Ref photo	Ref Prél.	Descriptif	Résultat	
LOGEMENT 118	Vol 1 (Entrée)	Porte D'entrée	Joint d'étanchéité	P1	Réalisation d'un prélèvement	noir	002OY000 234 n°1 - 1 - 002OY000 234 n°1 - 2	P1	Matériau souple noir + peinture non séparable	Négatif	Négatif sur analyse
LOGEMENT 118	Vol 8 (SDB)	Murs et cloisons	Jonction entre panneaux préfabriqués	P4	Réalisation d'un prélèvement	doublage placoplâtre pièces humides	002OY000 234 n°4 - 1 - 002OY000 234 n°4 - 2	P4	Matériau blanc avec couche cartonnée + peinture non séparable	Positif	Présence sur analyse
LOGEMENT 118	Vol 10 (W.C)	Murs et cloisons	Jonction entre panneaux préfabriqués	S9 (P4)	Sondage et extension de la zone homogène du prélèvement P4	doublage placoplâtre pièces humides	002OY000 234 n°4 - 1 - 002OY000 234 n°4 - 2	P4	Matériau blanc avec couche cartonnée + peinture non séparable	Positif	Présence sur analyse

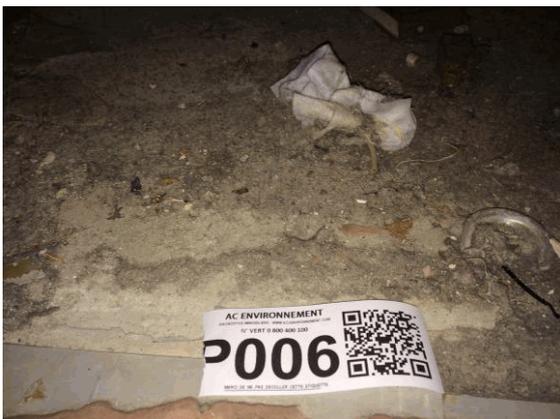
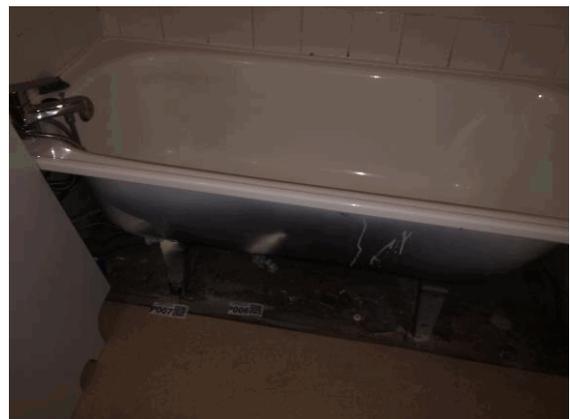
002OY000234 n°6 - 1 (P6)

Plan	Localisation	Composant	Partie composant	Descriptif de l'action menée				Laboratoire			Conclusion
				Réf action	Observation	Précision loc.	Ref photo	Ref Prél.	Descriptif	Résultat	
LOGEMENT 118	Vol 8 (SDB)	Revêtement de sol	Ragréage	P6	Réalisation d'un prélèvement	gris d'origine pièces humides	002OY000 234 n°6 - 1 - 002OY000 234 n°6 - 2	P6	Matériau compact beige et gris	Négatif	Négatif sur analyse
LOGEMENT 118	Vol 10 (W.C) - Vol 4 (Cuisine)	Revêtement de sol	Ragréage	S12 - S13	Sondage et extension de la zone homogène du prélèvement P6	gris d'origine pièces humides	002OY000 234 n°6 - 1 - 002OY000 234 n°6 - 2	P6	Matériau compact beige et gris	Négatif	Négatif sur analyse
LOGEMENT 118	Vol 8 (SDB)	Revêtement de sol	Dalles souples 30*30 avec sous-couche beige	P7	Réalisation d'un prélèvement	+colle jaune	002OY000 234 n°7 - 1 - 002OY000 234 n°7 - 2	P7	Revêtement bicouche souple + colle polymère jaune + ragréage gris	Négatif	Négatif sur analyse
