Rapport de mission de repérage des matériaux et produits contenant de l'amiante avant travaux

Adresse :	174 RUE DE DUBLIN A3 - LOT BRAS 1
CP - Ville :	53100 MAYENNE
Référence client :	_00167000030000100033_
Date du repérage :	08/12/2016
Désignation :	Appartement n° 33 de type 4 situé au 02 ème étage

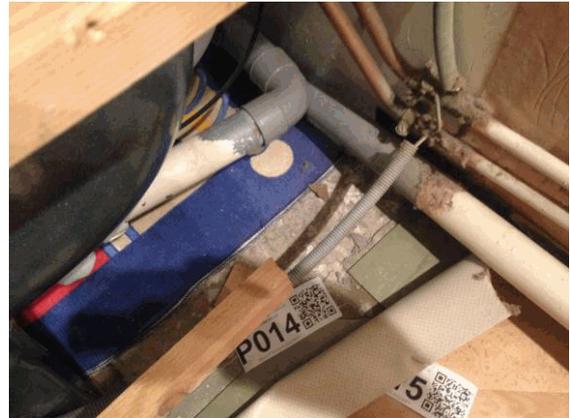
002HD001216 n°14 - 1 (P14)

Commande	002HD001216
Dossier client	_00167000030000100033_ 174 RUE DE DUBLIN A3 - LOT BRAS 1 - 53100 MAYENNE Appartement n° 33 de type 4 situé au 02 ème étage
Echantillon	002HD001216014 / Revêtement de sol / Revêtement de sol / Ragréage d'origine pièces humides / Vol 3 (SDB)
Description ITGA	Ragréage gris / Sous couche de ragréage blanche / Matériau compact beige en faible quantité

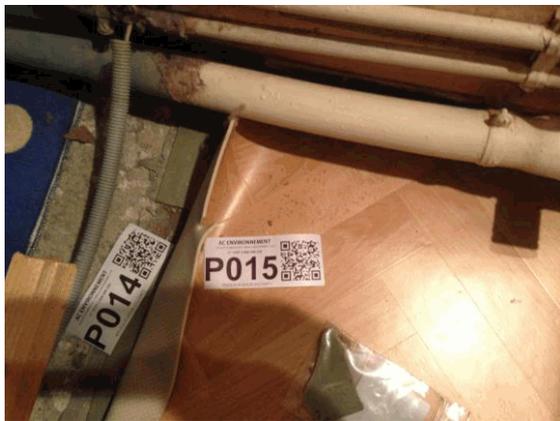
002HD001216 n°15 - 1 (P15)

P15	Revêtement de sol	Revêtement de sol	Revêtement bicouche cassant gris et rouge + colle polymère jaune non séparable + ragréage gris en faible quantité non séparable - -	LGT 33 - Vol 3 (SDB)	
P16	Plafond et faux-plafonds	Plafonds	Enduit plâtreux blanc + peinture non séparable + matériau gris en faible quantité en vrac non séparable - Plafond pièces humides -	LGT 33 - Vol 3 (SDB)	
P17	Revêtement de sol	Revêtement de sol	Colle polymère jaune avec couche en mousse + ragréage gris - avec ragréage inséparable -	LGT 33 - Vol 9 (Chambre 2)	
P18	Parois verticales intérieures et enduits	Murs et cloisons	Enduit plâtreux blanc + peintures multiples non séparable + matériau gris en vrac hétérogène non séparable - Porteur pièces humides -	LGT 33 - Vol 3 (SDB)	
P19	Parois verticales intérieures et enduits	Murs et cloisons	Enduit plâtreux blanc + peinture non séparable - Doublage pièces humides (plâtre sur brique rouge) -	LGT 33 - Vol 3 (SDB)

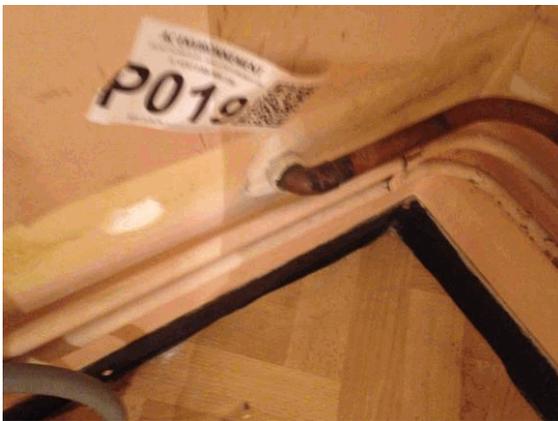
002HD001216 n°19 - 1 (P19)

LGT 33	Vol 3 (SDB)	Murs et cloisons	Enduit plâtre	P19	Réalisation d'un prélèvement	Doublage pièces humides (plâtre sur brique rouge)	002HD0012 16 n°19 - 1	P19	Enduit plâtreux blanc + peinture non séparable	Négatif	Négatif sur analyse

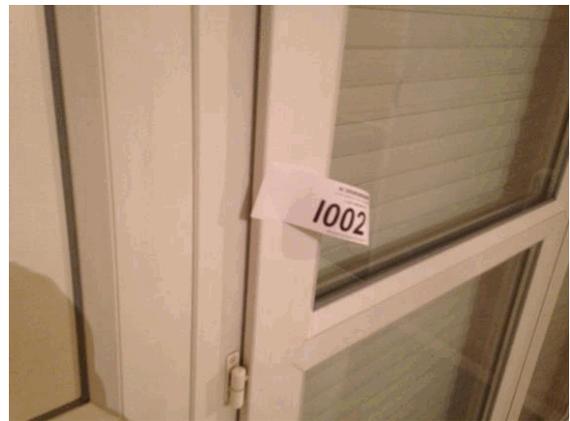
Plan	Localisation	Composant	Partie composant	Descriptif de l'action menée				Laboratoire			Conclusion
				Réf action	Observation	Précision loc.	Ref photo	Ref Prél.	Descriptif	Résultat	
LGT 33	Vol 9 (Chambre 2)	Menuiseries	PVC 4/16/4	I2			I2 - 1				Aucun prélèvement réalisé à la demande du client sur les menuiseries PVC
LGT 33	Vol 10 (Chambre 3)	Menuiseries	PVC 4/16/4	I2			I2 - 1				Aucun prélèvement réalisé à la demande du client sur les menuiseries PVC
LGT 33	Vol 3 (SDB)	Murs et cloisons	Enduit ciment + enduit plâtre	P18	Réalisation d'un prélèvement	Porteur pièces humides	002HD0012 16 n°18 - 1	P18	Enduit plâtreux blanc + peintures multiples non séparable + matériau gris en vrac hétérogène non séparable	Négatif	Négatif sur analyse
LGT 33	Vol 2 (Cuisine)	Murs et cloisons	Enduit ciment + enduit plâtre	S42	Sondage et extension de la zone homogène du prélèvement P18	Porteur pièces humides	002HD0012 16 n°18 - 1	P18	Enduit plâtreux blanc + peintures multiples non séparable + matériau gris en vrac hétérogène non séparable	Négatif	Négatif sur analyse
