## Rapport de mission de repérage des matériaux et produits contenant de l'amiante avant travaux

| Adresse : | LOT BRAS 1 |
| CP - Ville : | 53100 MAYENNE |
| Désignation : | Bâtiment composé de 1 cage et de 3 étages |

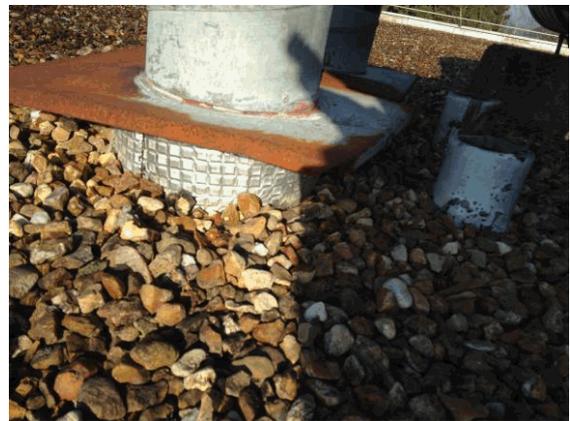
002HD001390 n°16 - 1

| Localisation | Matériau | Justification |
|---|---|--|
| Vol 13 (Toiture) | Complexe d'étanchéité | Risque de fuite en cas de prélèvements |
