Rapport de mission de repérage des matériaux et produits contenant de l'amiante avant travaux

Adresse :	56 RUE DE LONDRES C1 - LOT BRAS 2
CP - Ville :	53100 MAYENNE
Référence client :	_00168000090000100112_
Date du repérage :	22/03/2017
Désignation :	Appartement n° 112 de type 3 situé au 03 ème étage

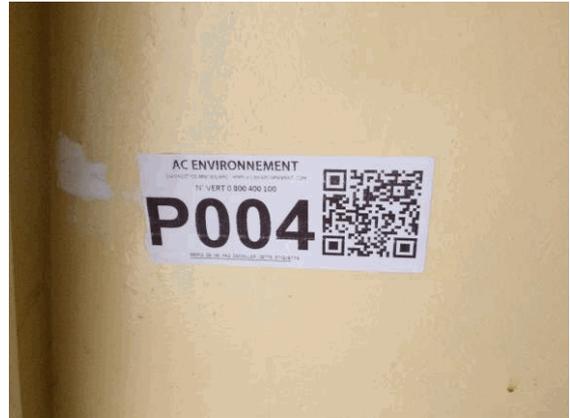
002HD001419 n°4 - 1 (P4)

Appartement n°112	Vol 5 (W.C)	Murs et cloisons	Enduit plâtre	P4	Réalisation d'un prélèvement	Joint entre carreaux platre (pièces humides)	002HD0014 19 n°4 - 1 - 002HD0014 19 n°4 - 2	P4	Enduit plâtreux blanc + peinture	Négatif	Négatif sur analyse
Appartement n°112	Vol 4 (Cuisine) - Vol 6 (SDB)	Murs et cloisons	Enduit plâtre	S12 - S13	Sondage et extension de la zone homogène du prélèvement P4	Joint entre carreaux platre (pièces humides)	002HD0014 19 n°4 - 1 - 002HD0014 19 n°4 - 2	P4	Enduit plâtreux blanc + peinture	Négatif	Négatif sur analyse
Appartement n°112	Vol 6 (SDB)	Murs et cloisons	Enduit plâtre	P5	Réalisation d'un prélèvement	Doublage pièces humides (platre sur briques rouges)	002HD0014 19 n°5 - 1 - 002HD0014 19 n°5 - 2	P5	Enduit plâtreux blanc + peintures multiples	Négatif	Négatif sur analyse
Appartement n°112	Vol 5 (W.C)	Murs et cloisons	Enduit plâtre	S14	Sondage et extension de la zone homogène du prélèvement P5	Doublage pièces humides (platre sur briques rouges)	002HD0014 19 n°5 - 1 - 002HD0014 19 n°5 - 2	P5	Enduit plâtreux blanc + peintures multiples	Négatif	Négatif sur analyse

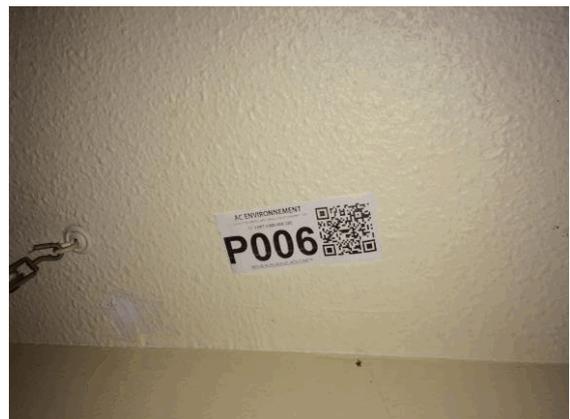
002HD001419 n°6 - 1 (P6)

Plan	Localisation	Composant	Partie composant	Descriptif de l'action menée				Laboratoire			Conclusion
				Réf action	Observation	Précision loc.	Ref photo	Ref Prél.	Descriptif	Résultat	
Appartement n°112	Vol 6 (SDB)	Plafonds	Enduit plâtre	P6	Réalisation d'un prélèvement	Plafond pièces humides	002HD0014 19 n°6 - 1 - 002HD0014 19 n°6 - 2	P6	Enduit plâtreux blanc en vrac + peintures multiples	Négatif	Négatif sur analyse
Appartement n°112	Vol 5 (W.C) - Vol 4 (Cuisine)	Plafonds	Enduit plâtre	S15 - S16	Sondage et extension de la zone homogène du prélèvement P6	Plafond pièces humides	002HD0014 19 n°6 - 1 - 002HD0014 19 n°6 - 2	P6	Enduit plâtreux blanc en vrac + peintures multiples	Négatif	Négatif sur analyse

P6	Plafond et faux-plafonds	Plafonds	Enduit plâtreux blanc en vrac + peintures multiples - Plafond pièces humides -	Appartement n°112 - Vol 6 (SDB)	
P7	Parois verticales intérieures et enduits	Murs et cloisons	Enduit plâtreux blanc + papier peint + peinture - Joint entre carreaux platre (pièces sèches) -	Appartement n°112 - Vol 11 (Dégagement 2)	
P8	Parois verticales intérieures et enduits	Murs et cloisons	Enduit plâtreux blanc + papier peint + peinture - Doublage pièces sèches (platre sur brique rouge) -	Appartement n°112 - Vol 8 (Chambre 2)	
P9	Revêtement de mur	Revêtement de mur	Colle beige + couche plâtreuse blanche + peinture - -	Appartement n°112 - Vol 4 (Cuisine)	
P10	Revêtement de mur	Revêtement de mur	Colle grise + couche plâtreuse blanche + joint cassant gris + peintures multiples - -	Appartement n°112 - Vol 6 (SDB)	
P11	Parois verticales intérieures et enduits	Menuiseries	Matériau souple noir + peintures multiples non séparable - Joint souple noir -	Appartement n°112 - Vol 10 (Dégagement 1)
