## Rapport de mission de repérage des matériaux et produits contenant de l'amiante avant travaux

Adresse :	66 RUE DE LONDRES C2 - LOT BRAS 3
CP - Ville :	53100 MAYENNE
Référence client :	_00169000100000100121_
Date du repérage :	23/08/2017
Désignation :	Appartement n° 121 de type 4 situé au 02 ème étage

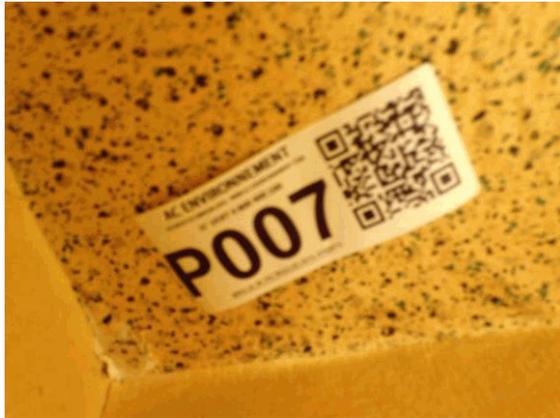
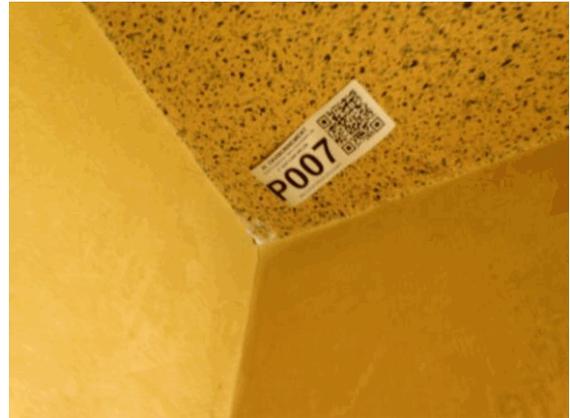
002VZ000110 n°7 - 1 (P7)

Appartement n°121	Vol 4 (Cuisine) - Vol 12 (SDB)	Plafonds	Enduit plâtre plafond pièces humides	S30 - S31	Sondage et extension de la zone homogène du prélèvement P7		002VZ000 110 n°7 - 1 - 002VZ000 110 n°7 - 2	P7	Enduit plâtreux blanc en vrac + peinture en vrac non séparable	Négatif	Négatif sur analyse

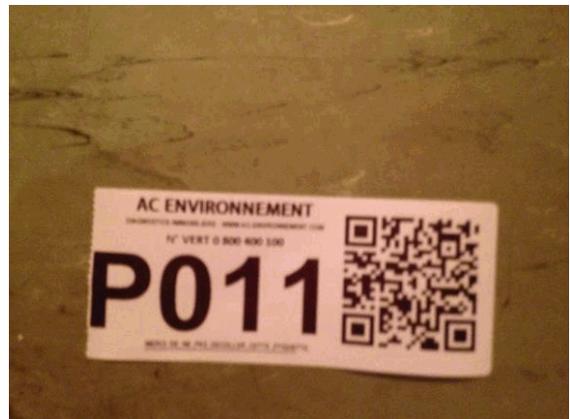
002VZ000110 n°11 - 1 (P11)

Commande	002VZ000110
Dossier client	_00169000100000100121_ 66 RUE DE LONDRES C2 - LOT BRAS 3 - 53100 MAYENNE Appartement n° 121 de type 4 situé au 02 ème étage
Echantillon	002VZ000110011 / Revêtement de sol / Revêtement de sol / Ragréage pièces humides / Vol 12 (SDB)
Description ITGA	Ragréage gris hétérogène
