## Rapport de mission de repérage des matériaux et produits contenant de l'amiante avant travaux

| Adresse : | LOT BRAS 3 |
| CP - Ville : | 53100 MAYENNE |
| Désignation : | Bâtiment composé de 1 cage et de 3 étages |

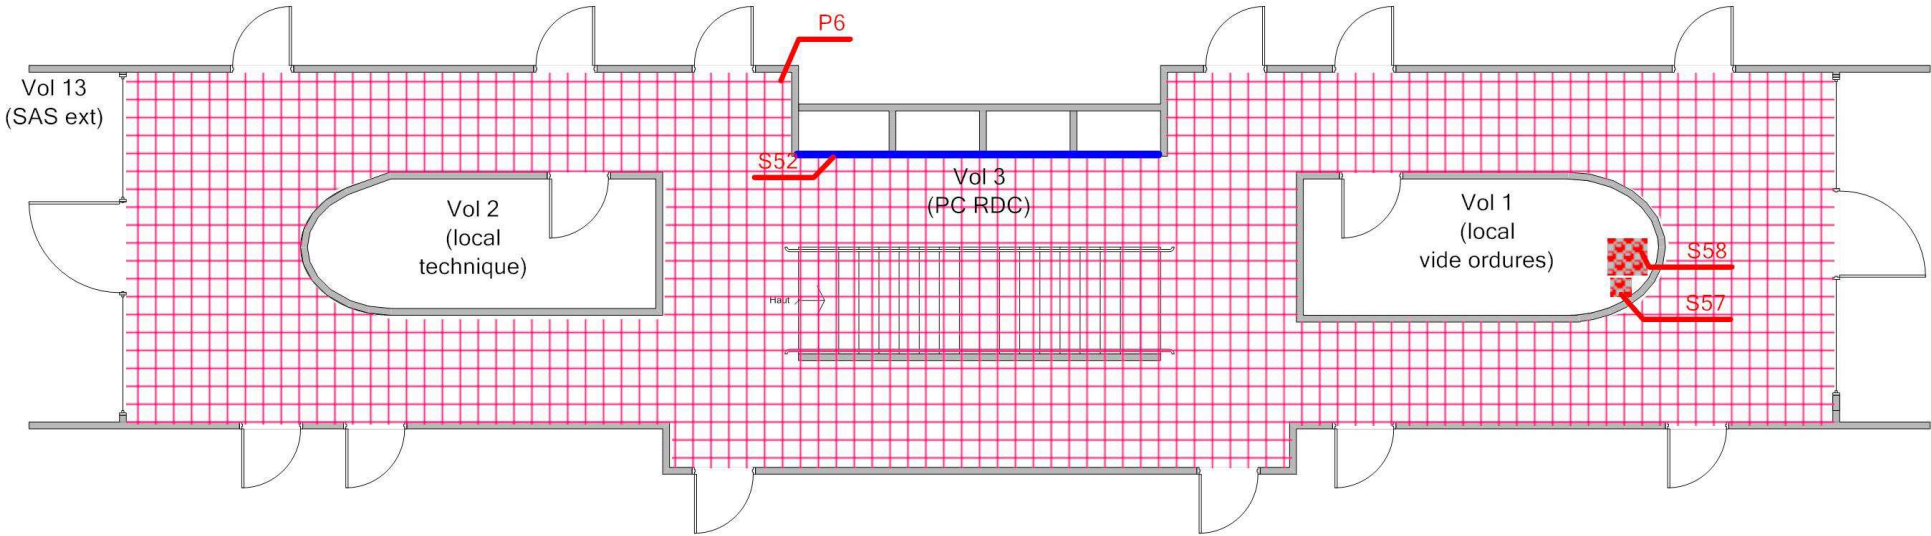
| RDC - MPCA TOUTES CATÉGORIES CONFONDUES | | | | Référence:<br>002HD001087 |

| RDC - MPCA TOUTES CATÉGORIES CONFONDUES | | | | Référence:<br>002HD001087 |
|---|--|---|---|---|
| | | | | S57: Conduit en fibres-ciment |
| | | | | S58: Conduit en fibres-ciment |

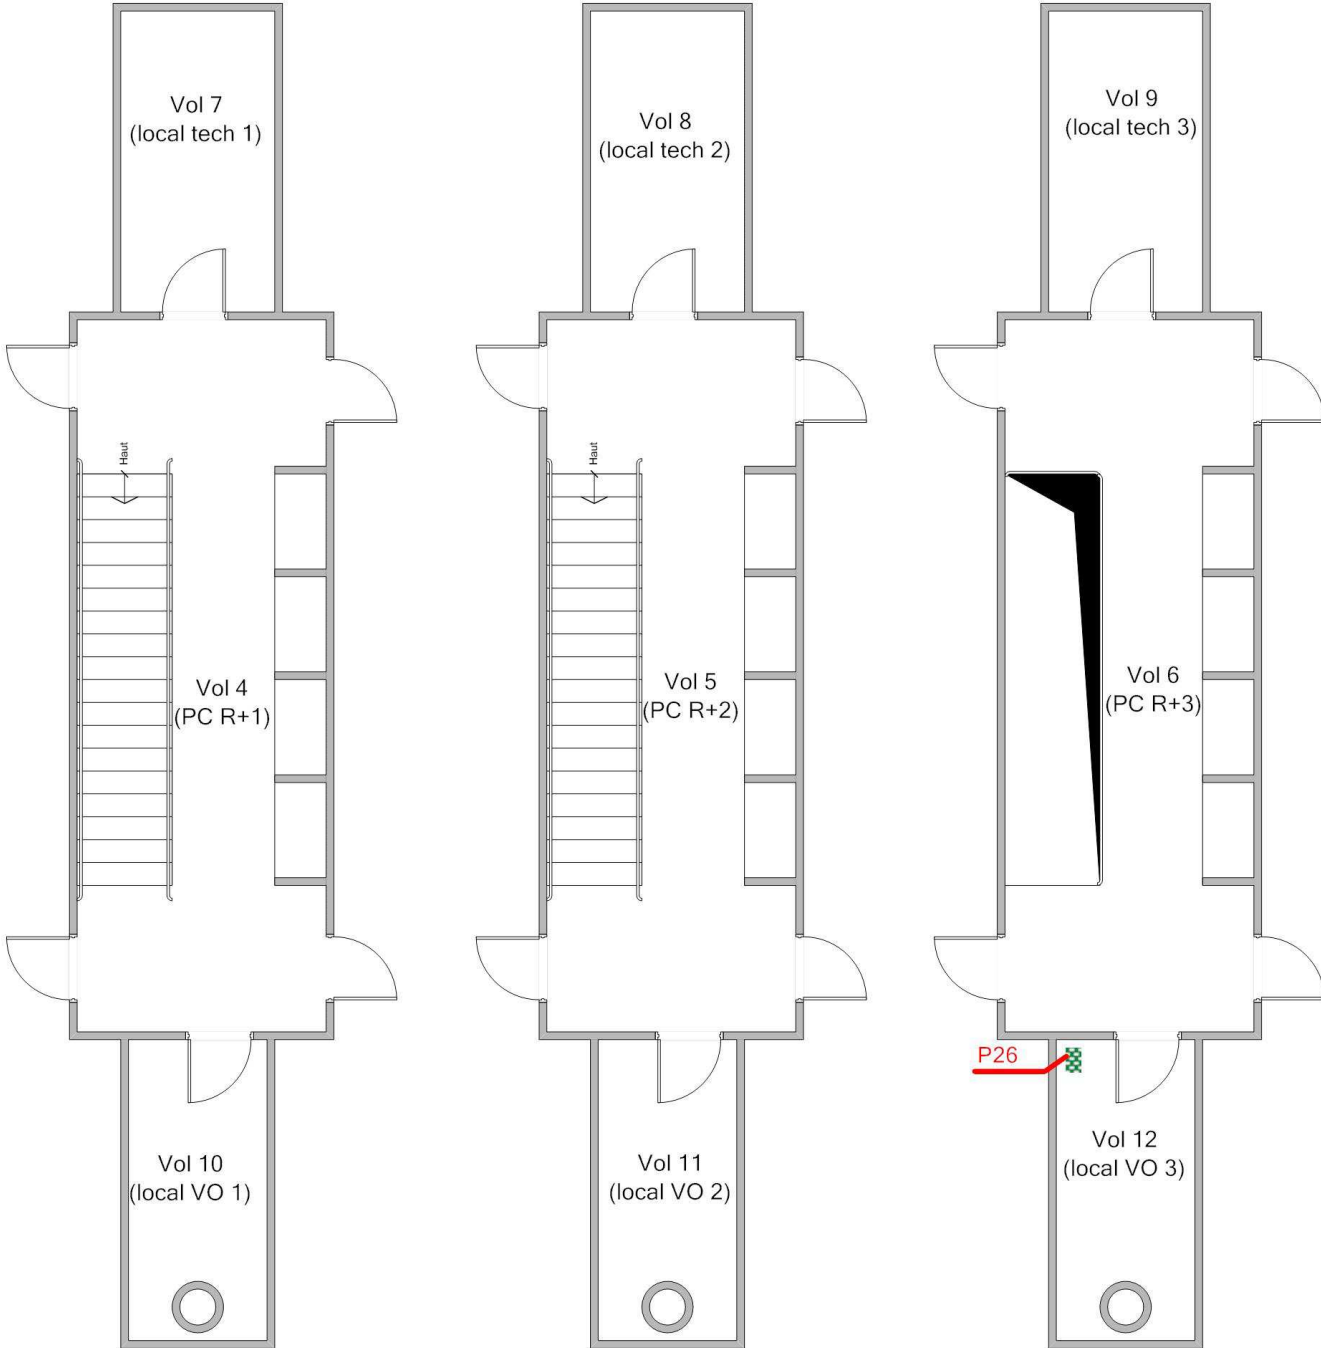
| PC ETAGES - MPCA PLAFOND ET FAUX-PLAFONDS | | | | Référence:<br>002HD001087 |
|---|---|---|---|---|
| | | | | <b>Légende</b><br><div> P26 : coffre autour bouche VMC (Tresse + platre) </div> |
