Rapport de mission de repérage des matériaux et produits contenant de l'amiante avant travaux

Adresse :	LOT BRAS 4
CP - Ville :	53100 MAYENNE
Référence client :	_0017000011_
Date du repérage :	19/09/2016
Désignation :	Bâtiment composé de 1 cage et de 3 étages

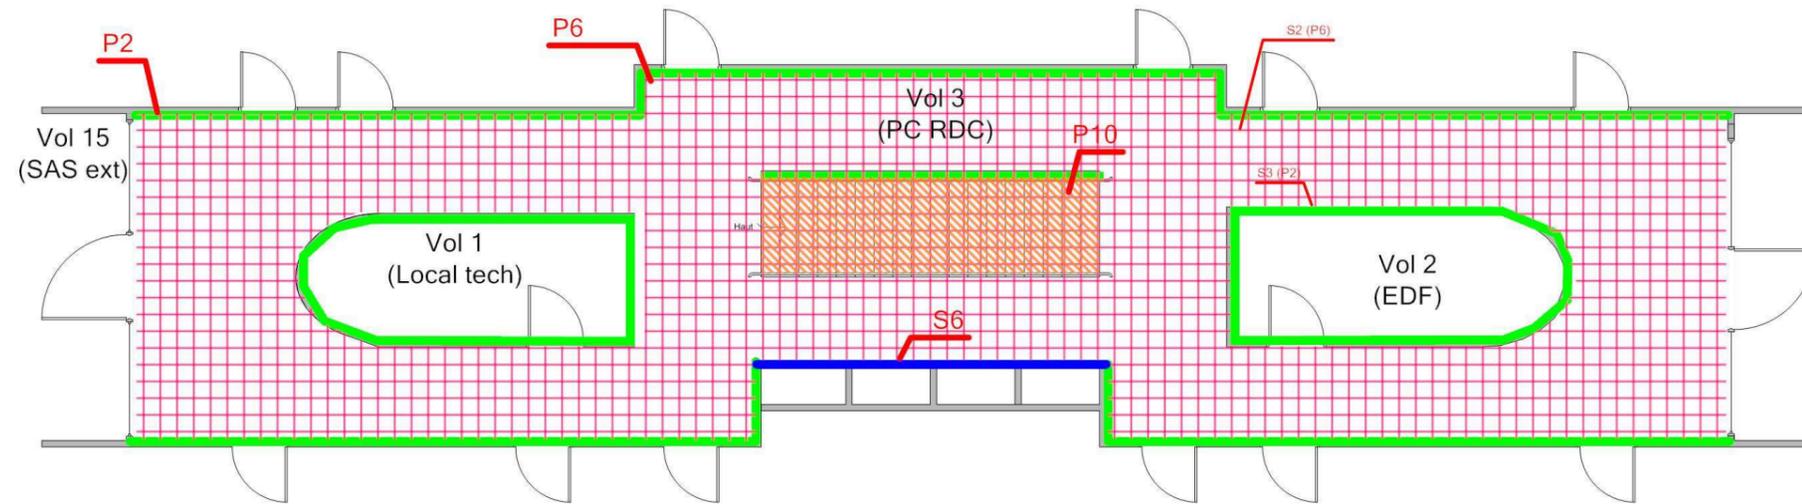
P10 : Colles plaque marbre + enduit contremarche

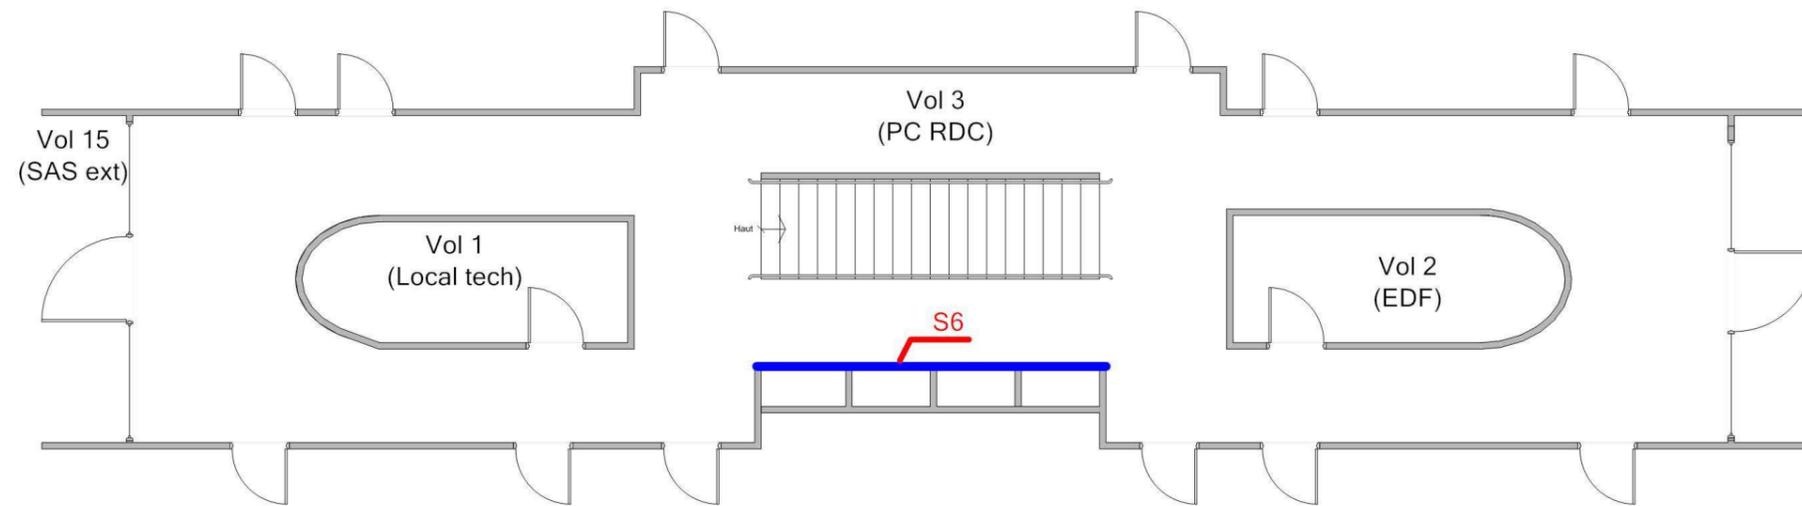
S6: Plaques planes en fibres-ciment
-------------------------------------------------------------------------------------	-------------------------------------

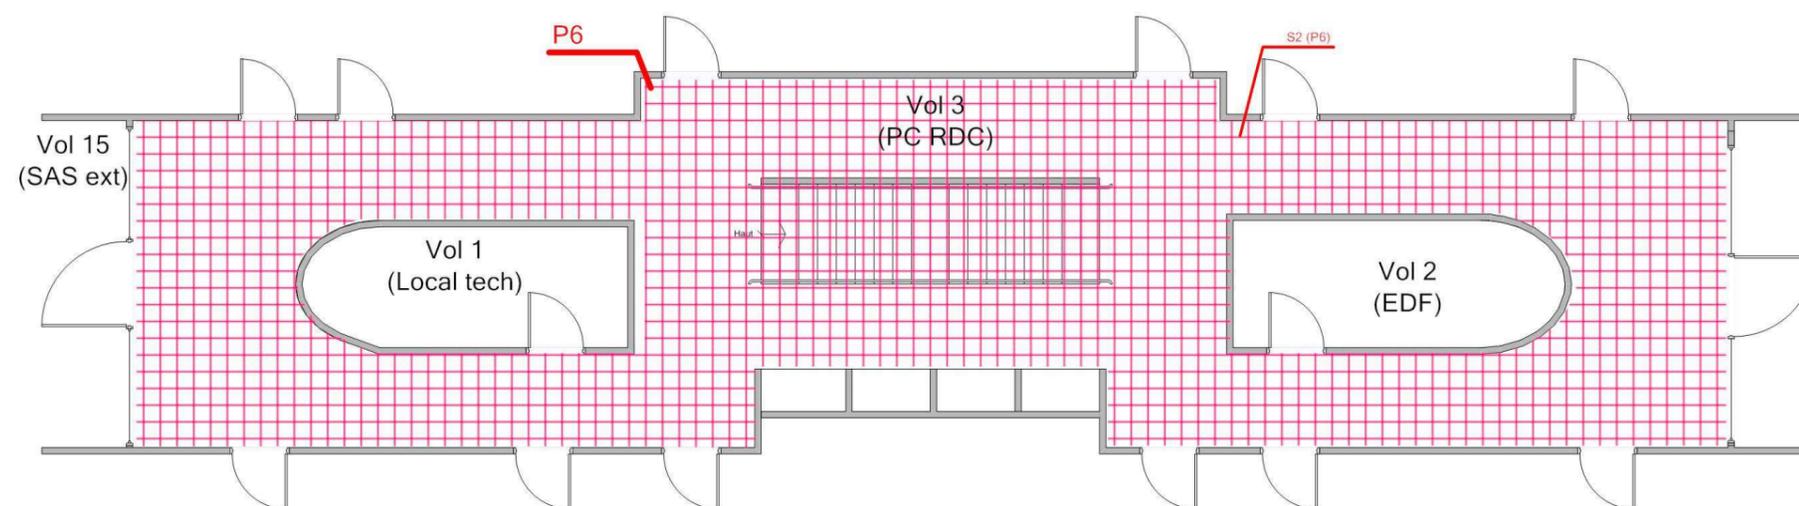
P6 : Joints panneau / plaques
-------------------------------------------------------------------------------------	-------------------------------

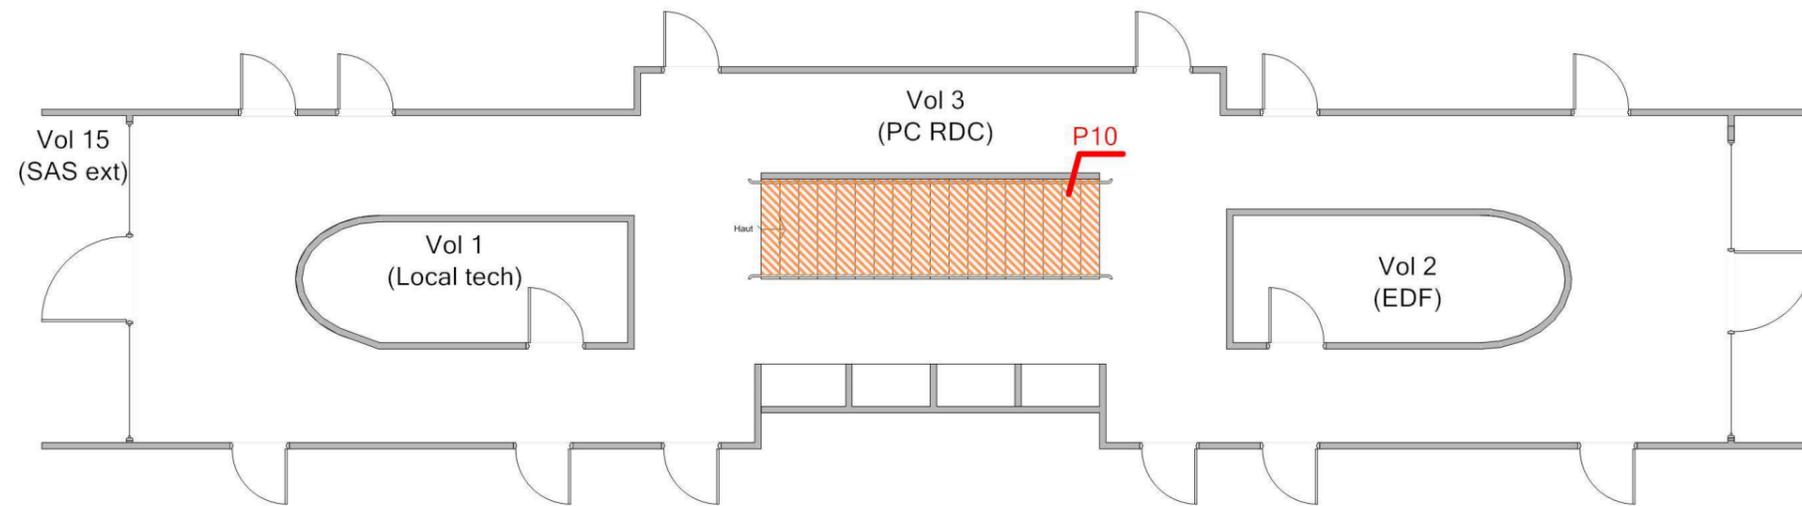
P10 : Colles plaque
marbre + enduit
contremarche

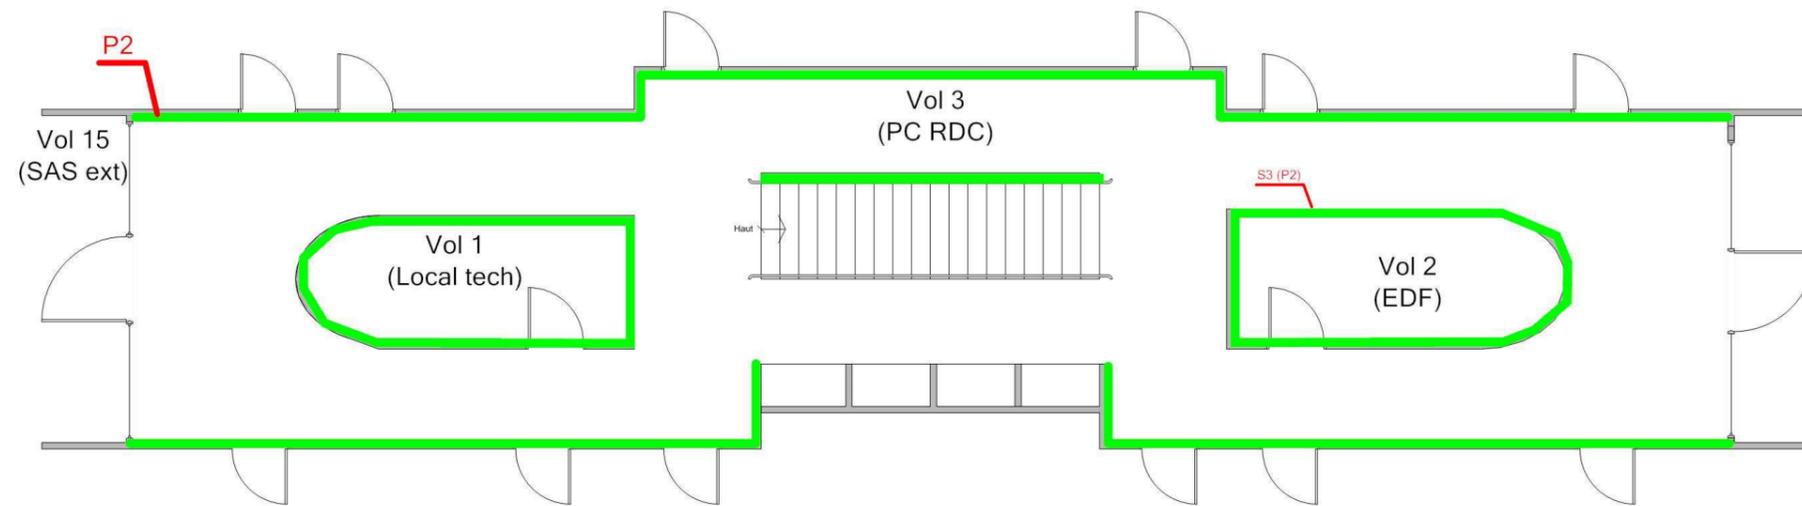
P2 : Colle de carrelage (plinthe)
-------------------------------------------------------------------------------------	-----------------------------------

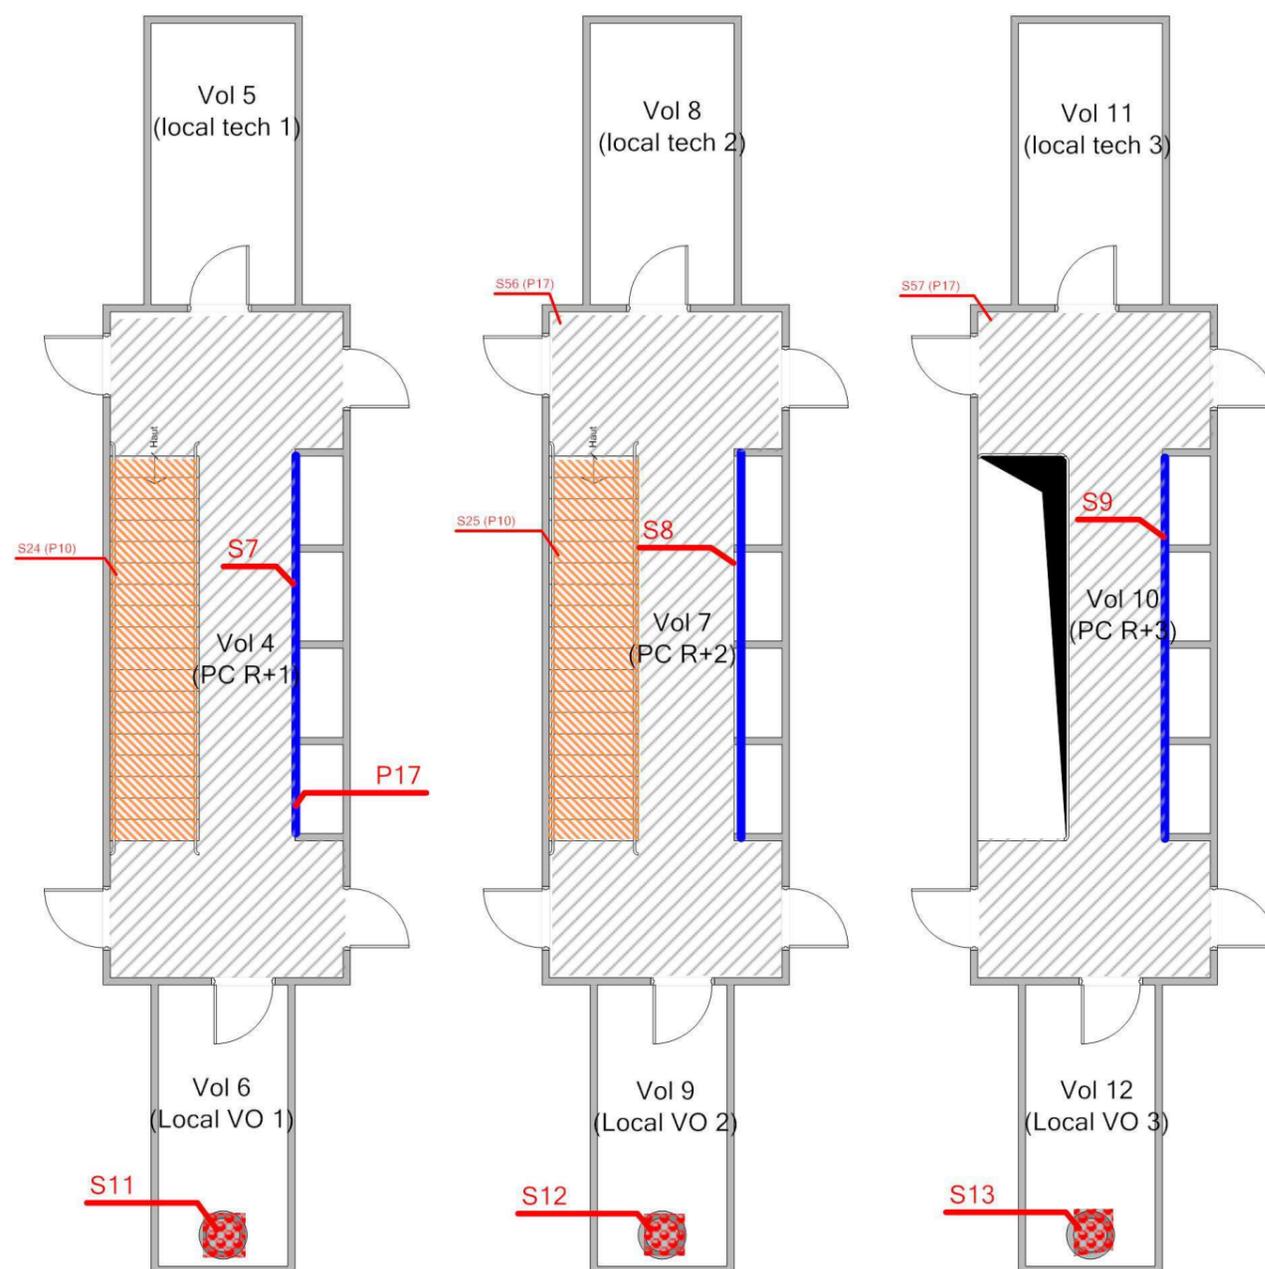
S12: Conduit en fibres-ciment

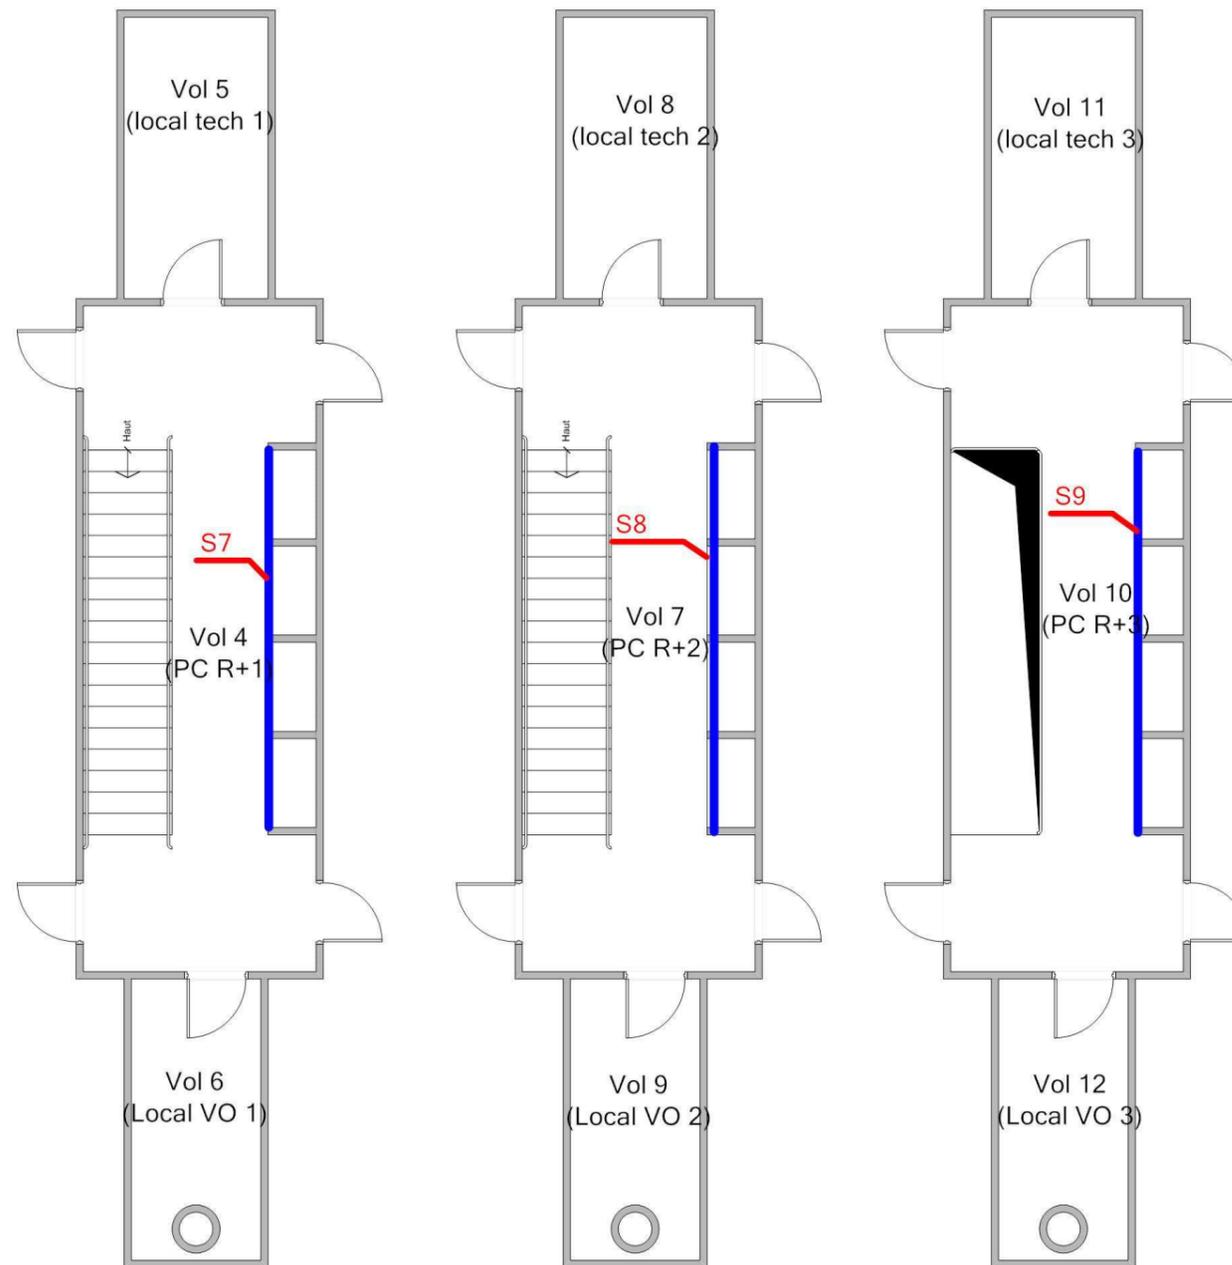
S7: Plaques planes en fibres-ciment

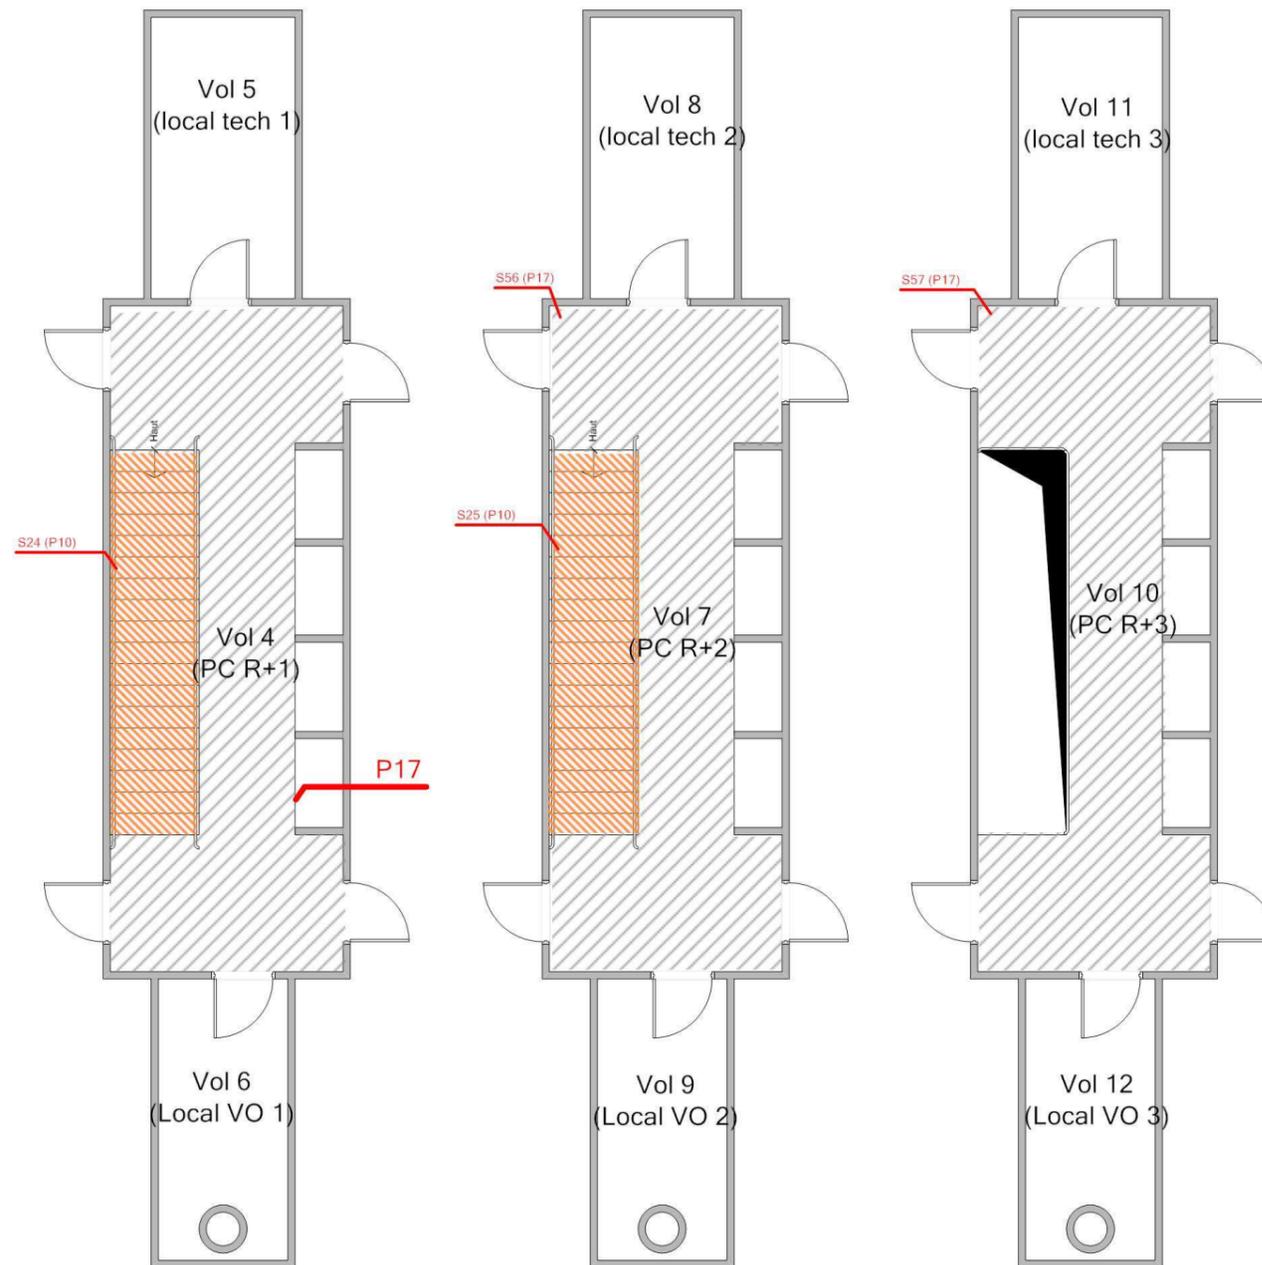
P10 : Colles plaque marbre + enduit contremarche

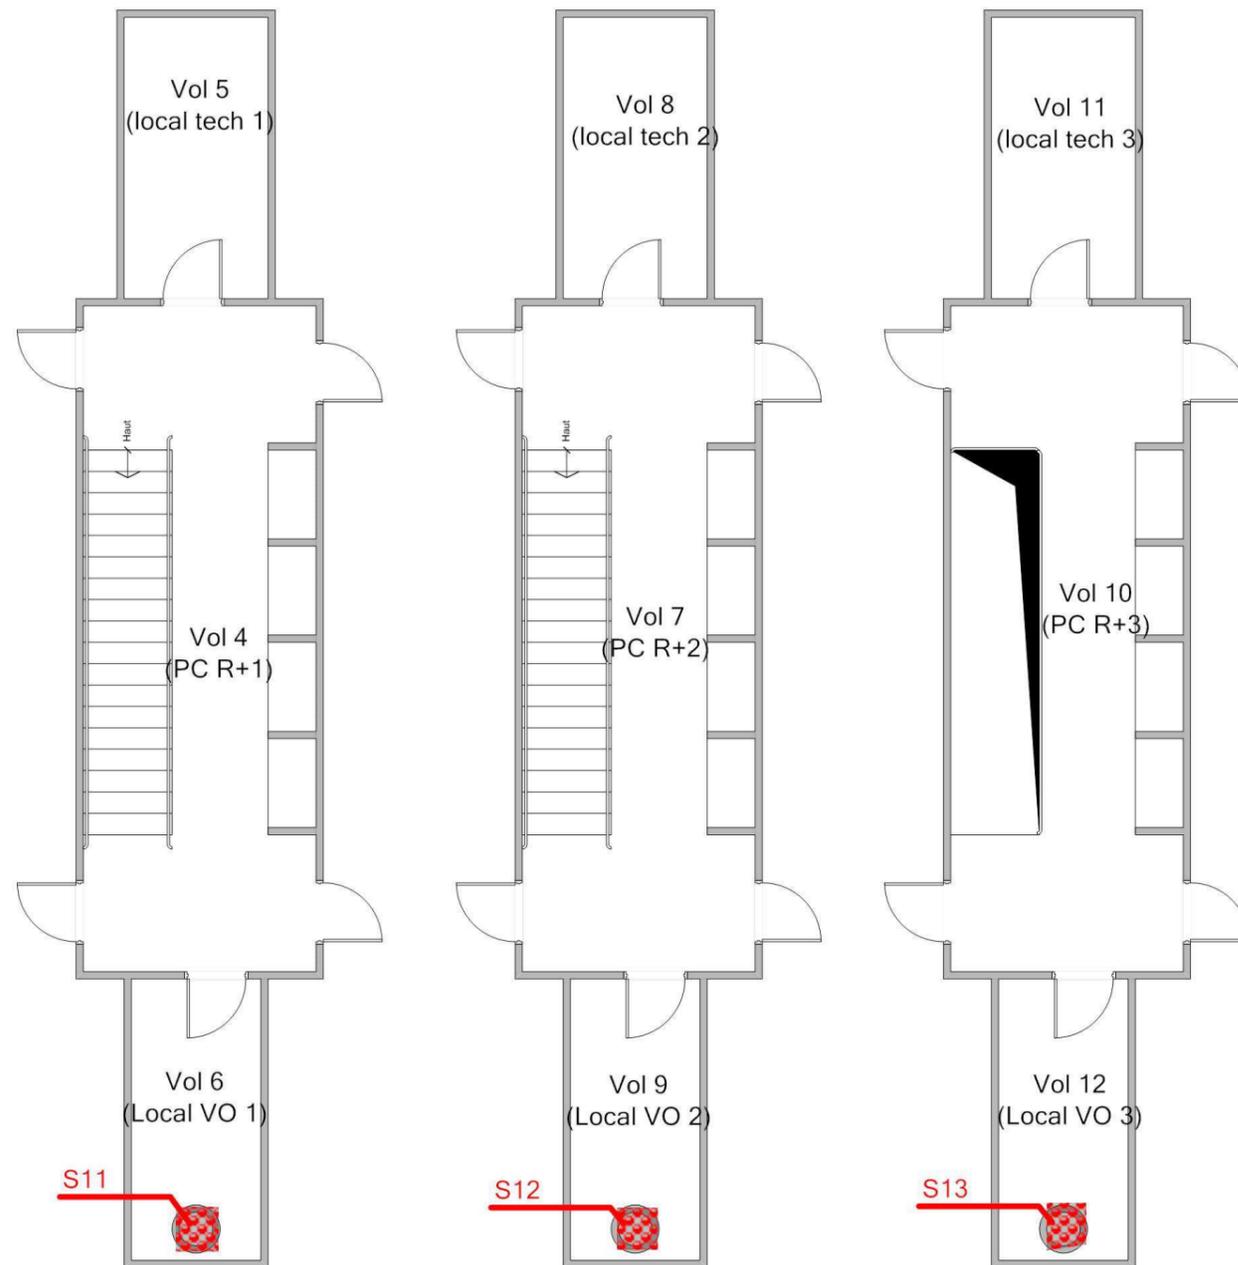
ETAGES - MPCA CONDUITS, CANALISATIONS ET ÉQUIPEMENTS

S11: Conduit en fibres-ciment
	S13: Conduit en fibres-ciment
	S12: Conduit en fibres-ciment

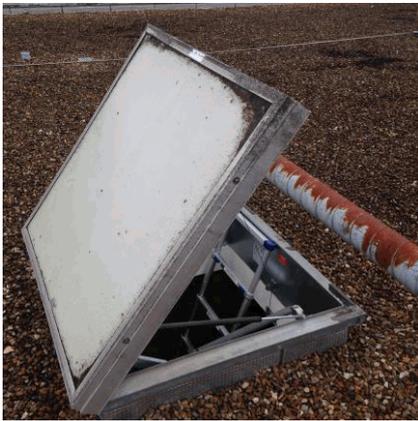
S15 - 1 (A15)

Plan	Localisation	Composant	Partie composant	Descriptif de l'action menée				Laboratoire			Conclusion
				Réf action	Observation	Précision loc.	Ref photo	Ref Prél.	Descriptif	Résultat	
Plan masse - Toiture	Vol 13 (Toiture)	Revêtement bitumeux d'étanchéité	Complexe d'étanchéité	I1			I1 - 1				Risque de fuite en cas de prélèvements. (impossible de voir les matériaux présents sous les gravillons sans retirer ceux ci.
Plan masse - Toiture	Vol 13 (Toiture)	Eléments ponctuels	Conduit	I2			I2 - 1				impossible de voir la nature des conduits sans retirer le revêtement d'étanchéité qui les entoures
Plan masse - Toiture	Vol 13 (Toiture)	skydome	joints	S15			S15 - 1				Négatif sur marquagedatée 2003
