Rapport de mission de repérage des matériaux et produits contenant de l'amiante avant travaux

Adresse :	21 ROUTE DE NEAU BAT A - RTE DE NEAU
CP - Ville :	53600 EVRON
Référence client :	_00182000020000100030_
Date du repérage :	03/04/2017
Désignation :	Appartement n° 30 de type 3 situé au RDC

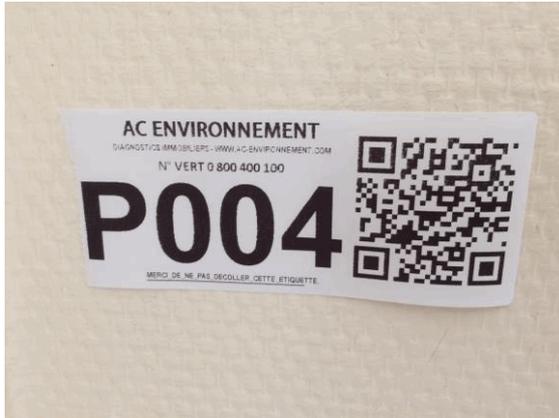
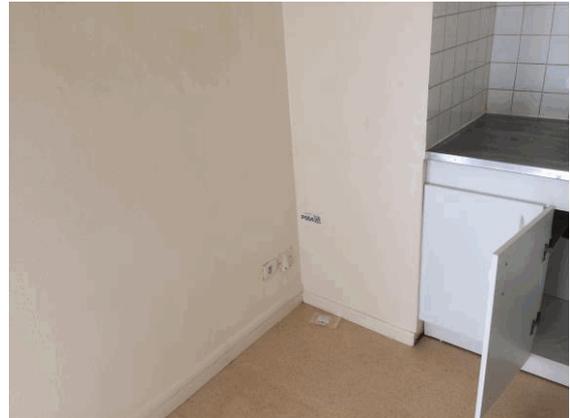
002HD001440 n°4 - 1 (P4)

Appartement n°30	Vol 3 (Cuisine)	Cloisons légères ou préfabriquées	Jonction entre panneaux préfabriqués	P4	Réalisation d'un prélèvement	Cloison et doublage pièces humides	002HD0014 40 n°4 - 1 - 002HD0014 40 n°4 - 2	P4	Matériau plâtreux blanc + peinture non séparable + papier non séparable + carton + matériau plâtreux beige	Négatif	Négatif sur analyse
Appartement n°30	Vol 4 (W.C) - Vol 5 (SDB)	Cloisons légères ou préfabriquées	Jonction entre panneaux préfabriqués	S8 - S9	Sondage et extension de la zone homogène du prélèvement P4	Cloison et doublage pièces humides	002HD0014 40 n°4 - 1 - 002HD0014 40 n°4 - 2	P4	Matériau plâtreux blanc + peinture non séparable + papier non séparable + carton + matériau plâtreux beige	Négatif	Négatif sur analyse
Appartement n°30	Vol 8 (Salon)	Murs et cloisons	Enduit ciment sur poutres	P5	Réalisation d'un prélèvement		002HD0014 40 n°5 - 1 - 002HD0014 40 n°5 - 2	P5	Enduit gris en vrac hétérogène + peinture	Négatif	Négatif sur analyse

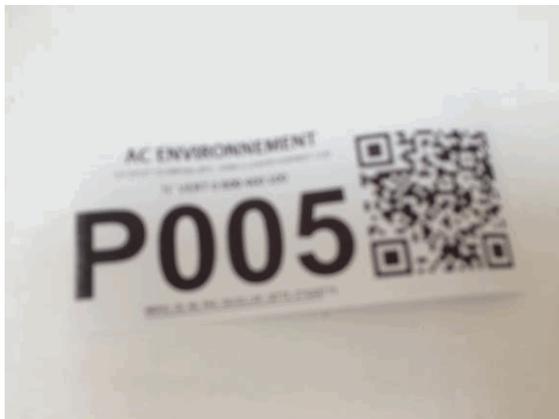
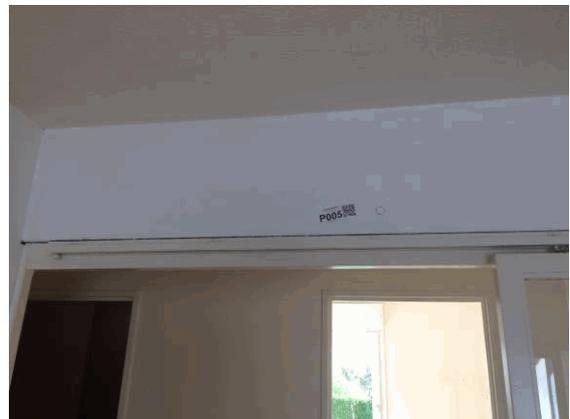
002HD001440 n°5 - 1 (P5)

P5	Parois verticales intérieures et enduits	Murs et cloisons	Enduit gris en vrac hétérogène + peinture - -	Appartement n°30 - Vol 8 (Salon)	
P6	Plafond et faux-plafonds	Plafonds	Enduit plâtreux blanc + peinture + matériau gris en vrac hétérogène - Plafond pièces sèches -	Appartement n°30 - Vol 8 (Salon)	
P7	Plafond et faux-plafonds	Plafonds	Enduit plâtreux beige + peintures multiples + matériau gris en vrac hétérogène - Plafond pièces humides -	Appartement n°30 - Vol 5 (SDB)	
P8	Equipements divers et accessoires	Baignoire	Tampon bitumineux - -	Appartement n°30 - Vol 5 (SDB)	
P9	Revêtement de mur	Revêtement de mur	Colle beige + couche plâtreuse blanche + peintures multiples + papier + joint cassant blanc - -	Appartement n°30 - Vol 5 (SDB)	
P10	Revêtement de mur	Revêtement de mur	Colle beige + matériau beige non séparable + peintures multiples - -	Appartement n°30 - Vol 5 (SDB)	
P11	Equipements divers et accessoires	Evier	Tampon bitumineux noir - -	Appartement n°30 - Vol 3 (Cuisine)

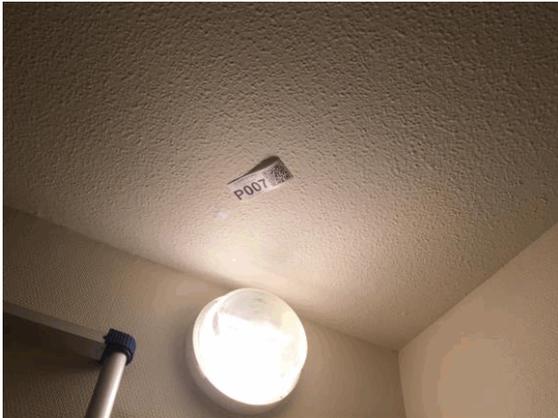
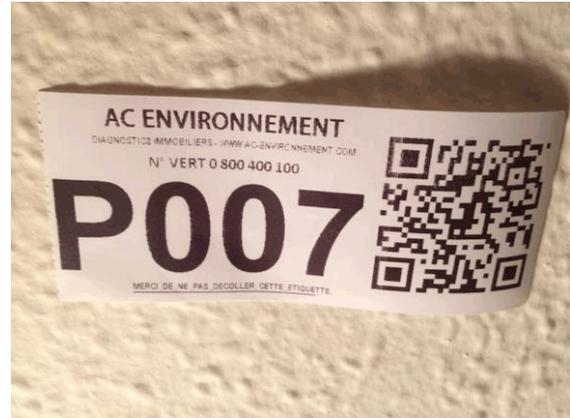
002HD001440 n°7 - 2 (P7)

Appartement n°30	Vol 4 (W.C) - Vol 3 (Cuisine)	Plafonds	Enduit plâtre	S21 - S22	Sondage et extension de la zone homogène du prélèvement P7	Plafond pièces humides	002HD0014 40 n°7 - 1 - 002HD0014 40 n°7 - 2	P7	Enduit plâtreux beige + peintures multiples + matériau gris en vrac hétérogène	Négatif	Négatif sur analyse
