Rapport de mission de repérage des matériaux et produits contenant de l'amiante avant travaux

Adresse :	LES ROCHERS BAT A - LES ROCHERS 1
CP - Ville :	53410 PORT BRILLET
Référence client :	_00195000010000100001_
Date du repérage :	07/07/2017
Désignation :	Appartement n° 1 de type 4 situé au RDC

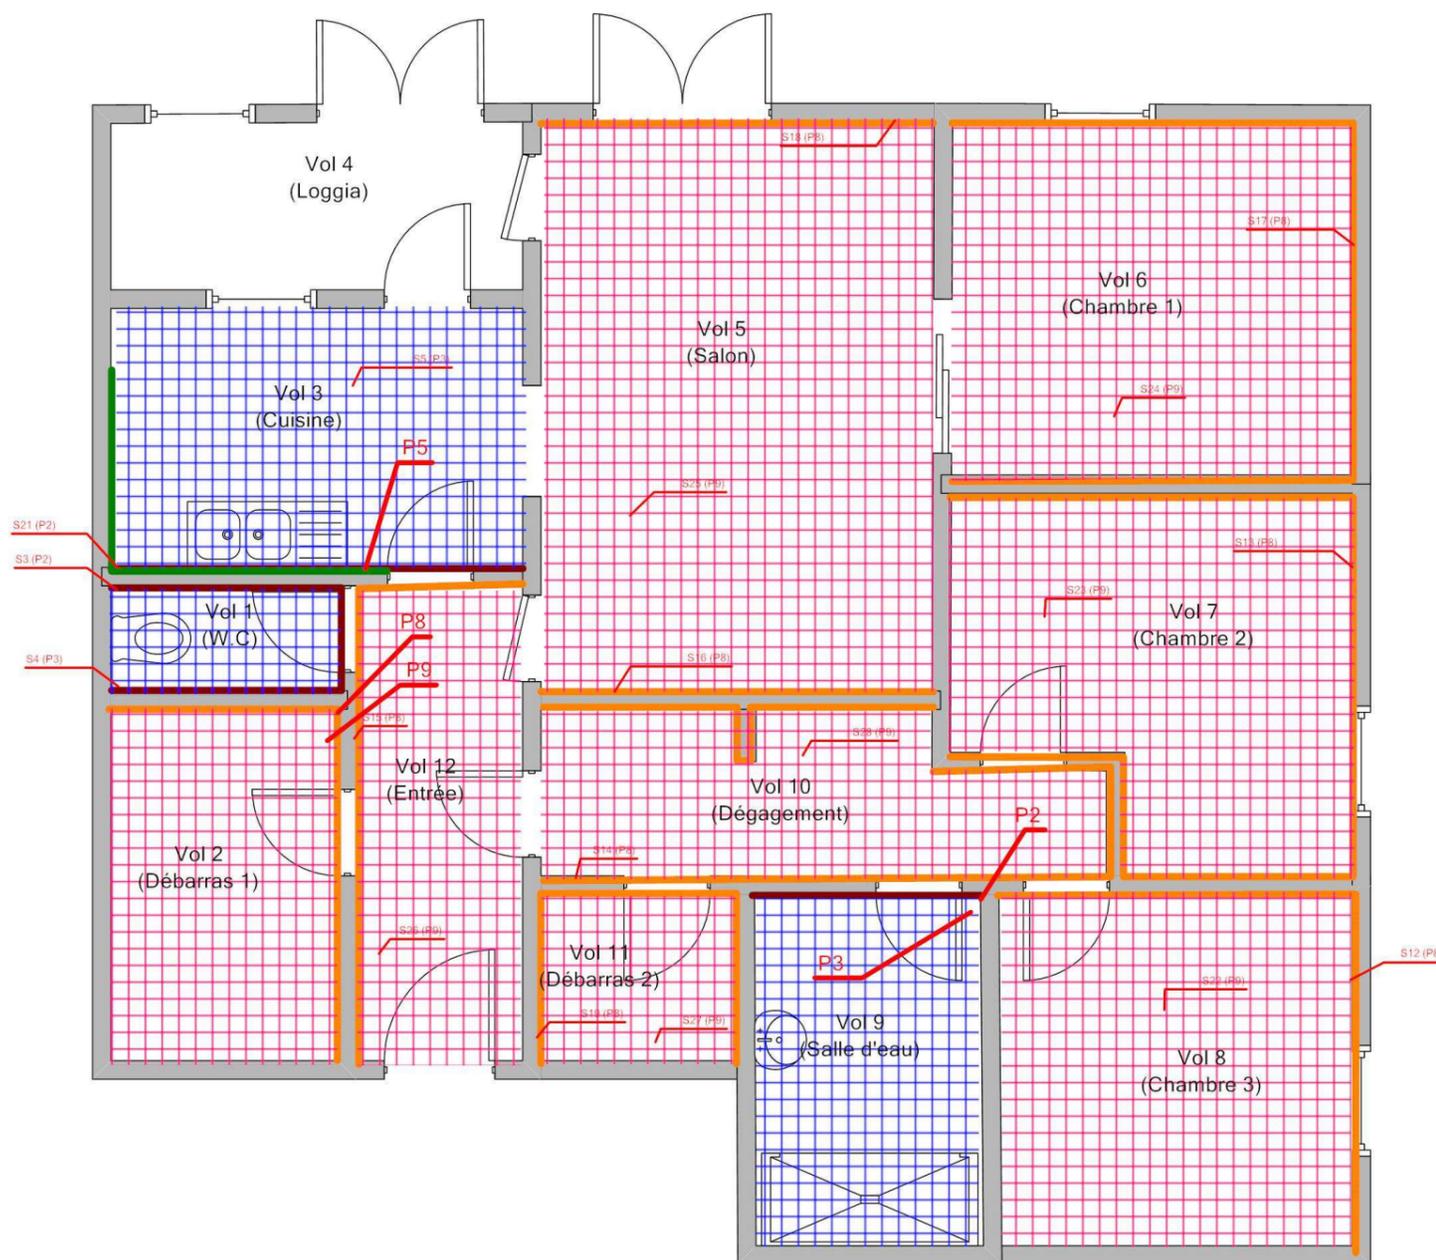
APPARTEMENT 1 - MPCA TOUTES CATÉGORIES CONFONDUES

P3 : Enduit plâtre (Plafond pièces humides)
	P9 : Enduit plâtre (Plafond pièces sèches)
	P8 : Cloison et doublage plaque plâtre pièces sèches
	P5 : Colle de carrelage (faïence)
	P2 : Cloison et doublage plaque plâtre pièces humides
