## Rapport de mission de repérage des matériaux et produits contenant de l'amiante avant travaux

Adresse :	5 RUE NOEL - RUE NOEL
CP - Ville :	53200 CHATEAU GONTIER
Référence client :	_00200000010000100007_
Date du repérage :	23/05/2016
Désignation :	Appartement n° 7 de type 2 situé au 01 <sup>er</sup> étage

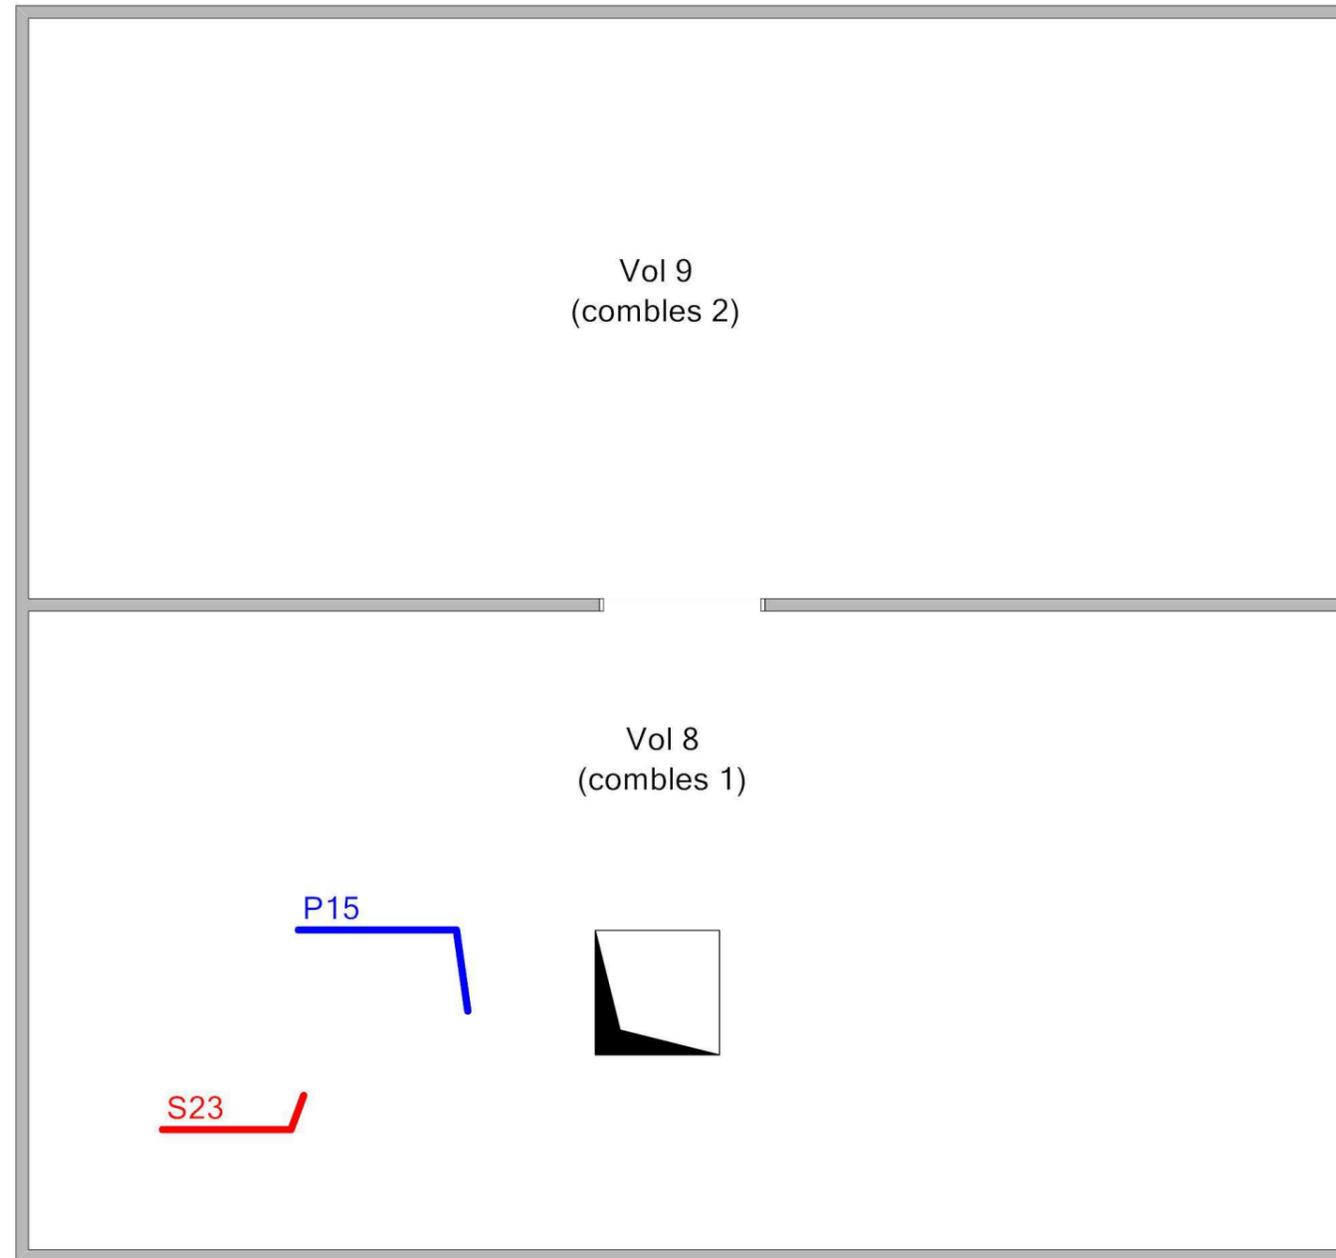
S23: Résidu de Conduit en fibres-ciment fortement dégradé

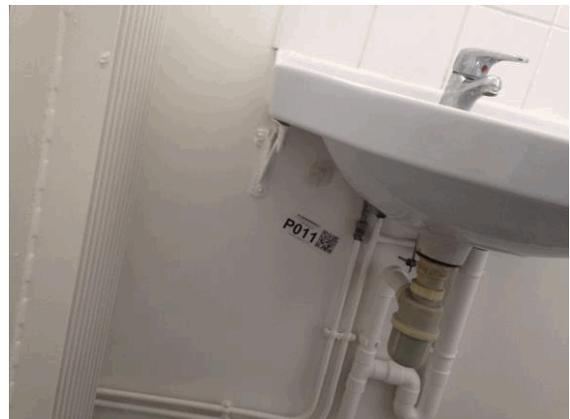
002HD000970 n°11 - 1 (P11)

LGT 7	Vol 3 (Cuisine)	Murs et cloisons	Enduit plâtre	S16	Sondage et extension de la zone homogène du prélèvement P11	Porteur pièces humides	002HD0009 70 n°11 - 1 - - 002HD0009 70 n°11 - 2	P11	Enduit plâtreux blanc en vrac + peinture non séparable	Négatif	Négatif sur analyse
LGT 7	Vol 3 (Cuisine)	Menuiseries	PVC 4 / 16 / 4	I4			I4 - 1				Aucun prélèvement réalisé à la demande du client sur les menuiseries PVC
LGT 7	Vol 4 (Placard)	Menuiseries	PVC 4 / 16 / 4	I4			I4 - 1				Aucun prélèvement réalisé à la demande du client sur les menuiseries PVC
