Rapport de mission de repérage des matériaux et produits contenant de l'amiante avant travaux

Adresse :	1 RUE DR GUERIN BAT E - LA PERRINE
CP - Ville :	53700 VILLAINES LA JUHEL
Référence client :	_00203000060000100077_
Date du repérage :	04/04/2017
Désignation :	Appartement n° 77 de type 1BIS situé au RDC

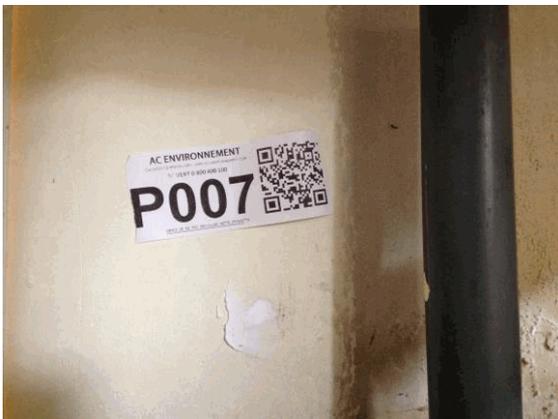
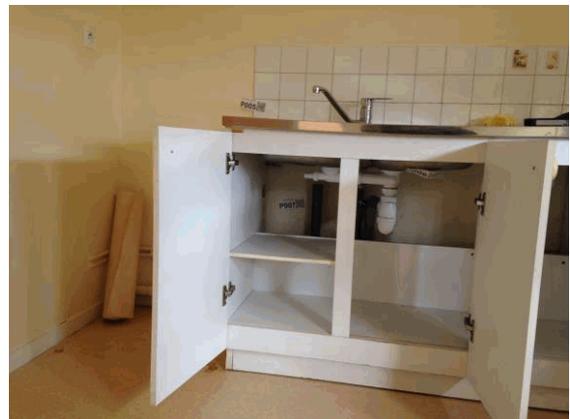
002HD001444 n°7 - 1 (P7)

P6	Equipements divers et accessoires	Evier	Tampon bitumineux noir - -	Appartement n°77 - Vol 2 (Cuisine)	
P7	Parois verticales intérieures et enduits	Murs et cloisons	Enduit plâtreux beige en vrac non séparable + matériau gris en vrac non séparable + peinture non séparable - Cloison et doublage pièces humides -	Appartement n°77 - Vol 2 (Cuisine)	
P8	Parois verticales intérieures et enduits	Murs et cloisons	Enduit plâtreux blanc en vrac non séparable + peinture non séparable - Porteur pièces humides -	Appartement n°77 - Vol 2 (Cuisine)	
P9	Parois verticales intérieures et enduits	Murs et cloisons	Enduit plâtreux blanc en vrac non séparable + peinture non séparable - Porteur pièces sèches -	Appartement n°77 - Vol 5 (Dégagement)	
P10	Parois verticales intérieures et enduits	Menuiseries	Matériau souple noir + mousse marron + peinture non séparable - -	Appartement n°77 - Vol 5 (Dégagement)	
P11	Revêtement de mur	Revêtement de mur	Colle beige + couche plâtreuse blanche non séparable + joint cassant beige en faible quantité + peintures multiples non séparable + matériau souple blanc non séparable - -	Appartement n°77 - Vol 4 (SDB)

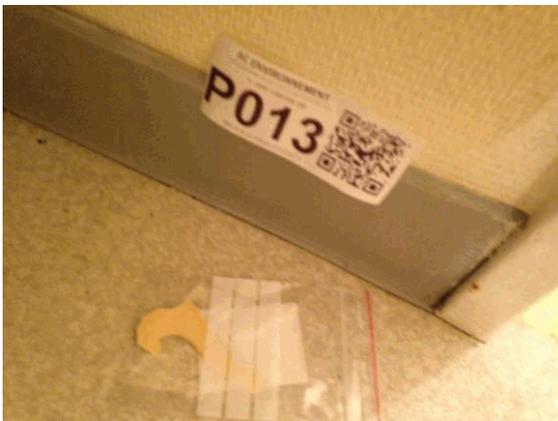
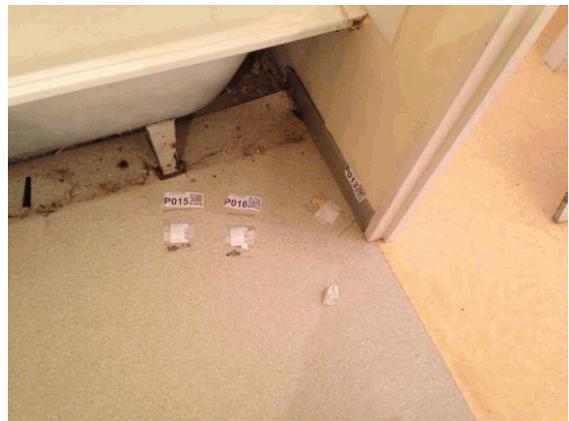
002HD001444 n°13 - 1 (P13)

P13	Revêtement de mur	Revêtement de mur	Colle beige - -	Appartement n°77 - Vol 4 (SDB)	
P14	Plafond et faux-plafonds	Plafonds	Enduit plâtreux beige en vrac non séparable + peinture non séparable - Plafond pièces humides -	Appartement n°77 - Vol 4 (SDB)	
P15	Revêtement de sol	Revêtement de sol	Matériau gris hétérogène - -	Appartement n°77 - Vol 4 (SDB)	
P16	Revêtement de sol	Revêtement de sol	Colle bitumineuse noire non séparable + colle polymère jaune non séparable + ragréage gris hétérogène - -	Appartement n°77 - Vol 4 (SDB)	
P17	Parois verticales intérieures et enduits	Menuiseries	Matériau beige en vrac + peintures multiples - -	Appartement n°77 - Vol 1 (Séjour)
