Rapport de mission de repérage des matériaux et produits contenant de l'amiante avant travaux

Adresse :	8 RUE DU MAINE - LOT DU MAINE
CP - Ville :	53170 MESLAY DU MAINE
Référence client :	_00221000030000200026_
Date du repérage :	06/06/2017
Désignation :	Appartement n° 26 de type 3 situé au 01 er étage

APPARTEMENT N°26 - PLAN DE PRÉLÈVEMENTS

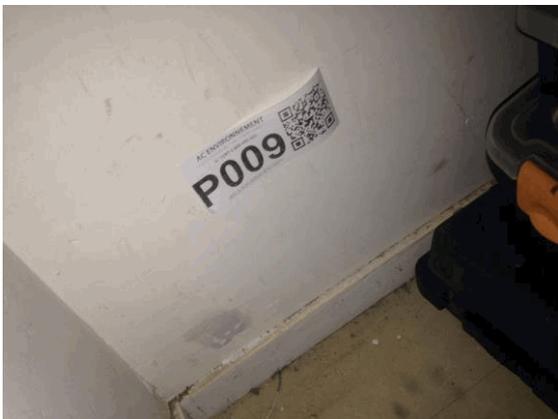
002HD001522 n°9 - 1 (P9)

Appartement n°26	Vol 7 (Dégagement) - Vol 1 (Séjour) - Vol 3 (Chambre 1)	Murs et cloisons	Enduit plâtre Cloison pièces sèches	P9 - S10 - S11	Sondage et extension de la zone homogène du prélèvement P9		002HD0015 22 n°9 - 1 - 002HD0015 22 n°9 - 2	P9	Enduit plâtreux blanc en vrac + peinture non séparable + matériau rouge en faible quantité en vrac non séparable	Négatif	Négatif sur analyse
Appartement n°26	Vol 6 (W.C)	Murs et cloisons	Enduit plâtre Cloison pièces humides	P10	Réalisation d'un prélèvement		002HD0015 22 n°10 - 1 - - 002HD0015 22 n°10 - 2	P10	Enduit plâtreux blanc en vrac + peintures multiples non séparable + papier non séparable	Négatif	Négatif sur analyse
Appartement n°26	Vol 5 (SDB) - Vol 2 (Cuisine)	Murs et cloisons	Enduit plâtre Cloison pièces humides	S12 - S13	Sondage et extension de la zone homogène du prélèvement P10		002HD0015 22 n°10 - 1 - - 002HD0015 22 n°10 - 2	P10	Enduit plâtreux blanc en vrac + peintures multiples non séparable + papier non séparable	Négatif	Négatif sur analyse

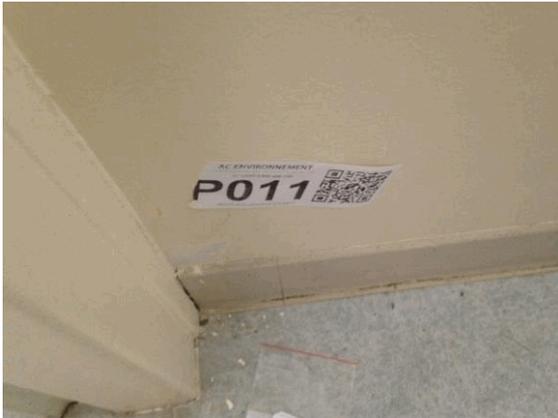
002HD001522 n°11 - 1 (P11)

Appartement n°26	Vol 2 (Cuisine)	Cloisons légères ou préfabriquées	doublage plaque plâtre pièces humides	P11	Réalisation d'un prélèvement		002HD0015 22 n°11 - 1 - - 002HD0015 22 n°11 - 2	P11	Matériau plâtreux blanc en vrac + peintures multiples non séparable + carton non séparable	Négatif	Négatif sur analyse
Appartement n°26	Vol 5 (SDB)	Cloisons légères ou préfabriquées	doublage plaque plâtre pièces humides	S14	Sondage et extension de la zone homogène du prélèvement P11		002HD0015 22 n°11 - 1 - - 002HD0015 22 n°11 - 2	P11	Matériau plâtreux blanc en vrac + peintures multiples non séparable + carton non séparable	Négatif	Négatif sur analyse
